ACCIDENT

20 juillet 2007 - planeur immatriculé F-CGFT

Aéronef : planeur Centrair C 101 A « Pégase ».

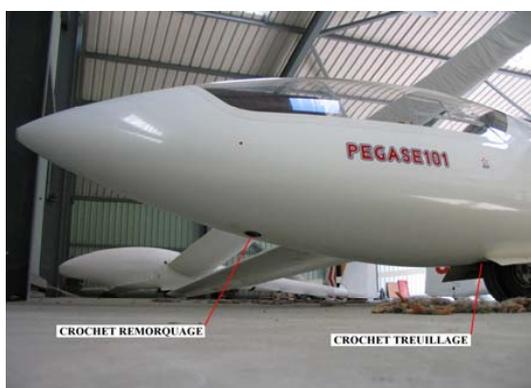
Sur le Pégase, le crochet de remorquage est situé sous le fuselage, à l'aplomb du tableau de bord. Le crochet de treuillage est situé dans le puits de train (voir photographie 1 ci-après). Il est peu accessible. L'assistant qui a accroché le câble sur le F-CGFT, avait effectué cette opération sur le crochet de treuillage

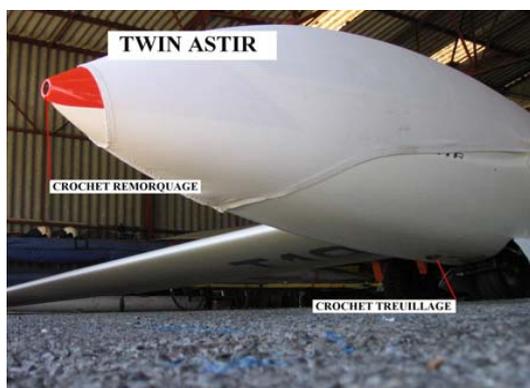
d'un Twin Astir peu de temps auparavant. Sur ce type de planeur, le crochet de remorquage est dans le nez du planeur et le crochet de treuillage sous le fuselage à l'avant du train d'atterrissage (voir photographie 2 ci-après). L'assistant a vraisemblablement utilisé le crochet avant du Pégase. Lors de la variation d'assiette à cabrer, la position du point d'ancrage du câble très en avant du centre de gravité a généré un couple piqueur empêchant la montée à forte pente.
