ACCIDENT

19 juillet 2008 - ULM identifiés 26-KR et 26-XB

Événement :	collision entre deux ULM en approche finale.
Cause identifiée :	méconnaissance de la présence respective des deux ULM dans le circuit d'aérodrome.

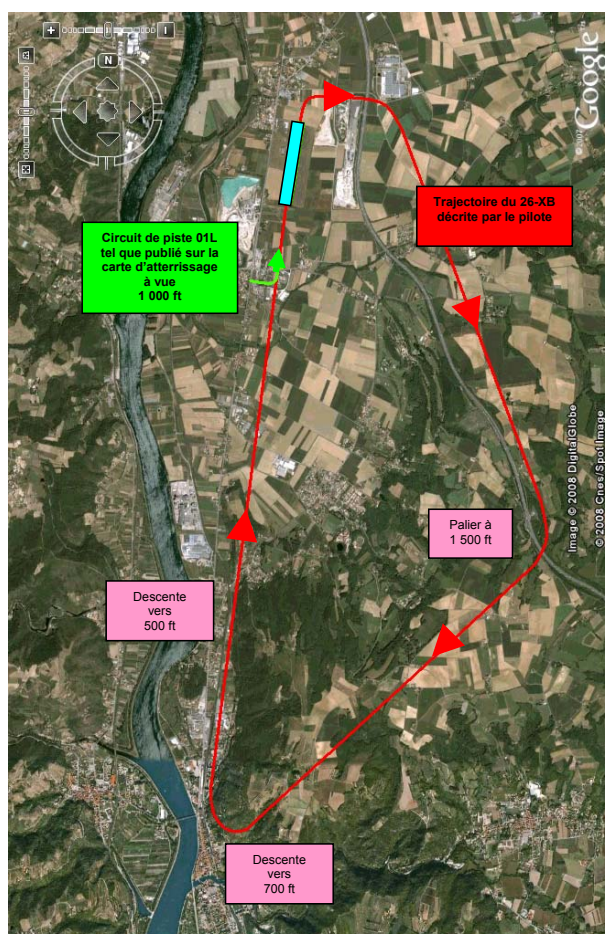
Le pilote du 26-XB indique qu'il a décollé avec un enfant pour un vol de découverte. Après le décollage en piste 01L, il a viré à droite vers l'est, puis vers le sud-est et enfin vers le sud-ouest (voir carte ci-après). A environ quatre milles nautiques au sud de l'aérodrome, il s'est intégré à une hauteur de sept cents pieds en longue finale pour la piste 01L puis s'est annoncé à la radio. Pendant la finale, il est descendu lentement vers cinq cents pieds de hauteur. A cette hauteur et à une distance d'environ trois cents mètres du seuil de la piste, il a diminué la puissance do moteur et pris une forte assiette à piquer.

L'intégration dans un circuit d'aérodrome en début de vent arrière, par l'extérieur et à la hauteur du circuit, favorise la détection d'éventuels aéronefs se préparant à atterrir.
