INCIDENT

2 novembre 2008 - avion immatriculé F-BVLD

Evénement :	panne d'essence lors d'un circuit d'aérodrome, atterrissage d'urgence en campagne.
Cause identifiée :	vérifications insuffisantes lors d'une opération de maintenance.

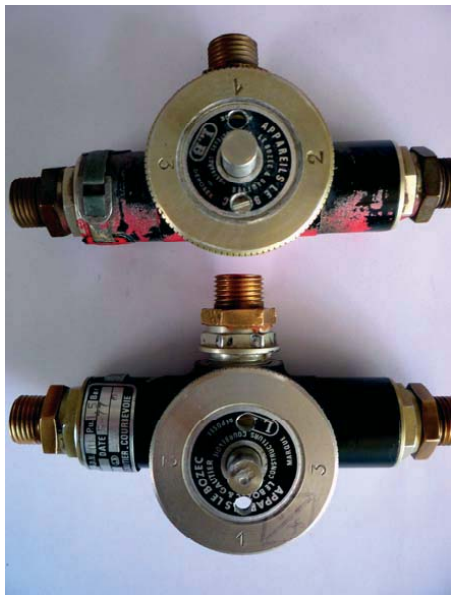
Le sélecteur se compose d'un corps cylindrique en forme de « T ». A l'intérieur de ce dernier, une came solidaire d'un axe commandé par un plateau permet la sélection d'un des deux réservoirs. L'examen du sélecteur montre que le plateau est monté sur l'axe avec un décalage de 180 degrés (voir photographies ci-dessous).

← montage de référence

← montage du sélecteur du F-BVLD

Hormis les chiffres gravés sur le plateau, il n'existe pas de système détrompeur sur le sélecteur.

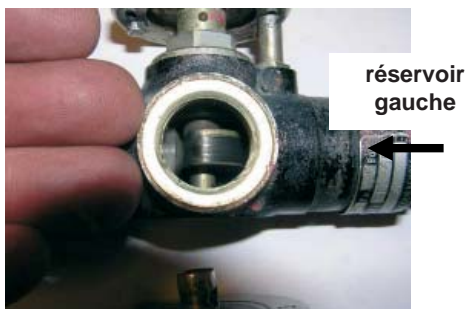
fonctionnement normal du sélecteur : réservoir droit sélectionné en cabine. La came commande la fermeture de l'arrivée du carburant du réservoir gauche.

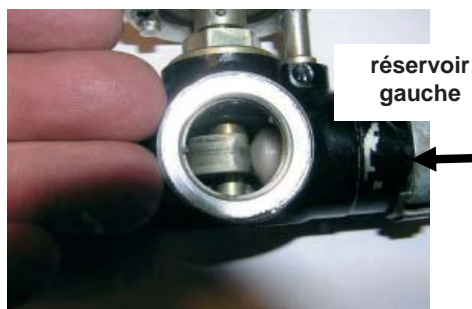
fonctionnement du sélecteur équipant le F-BVLD : réservoir droit sélectionné en cabine. La came commande la fermeture de l'arrivée du carburant du réservoir droit.
