## ACCIDENT

7 juin 2008 - avion immatriculé G-ARHP

| <b>Événement :</b> | atterrissage forcé en montagne par conditions météorologiques défavorables. |

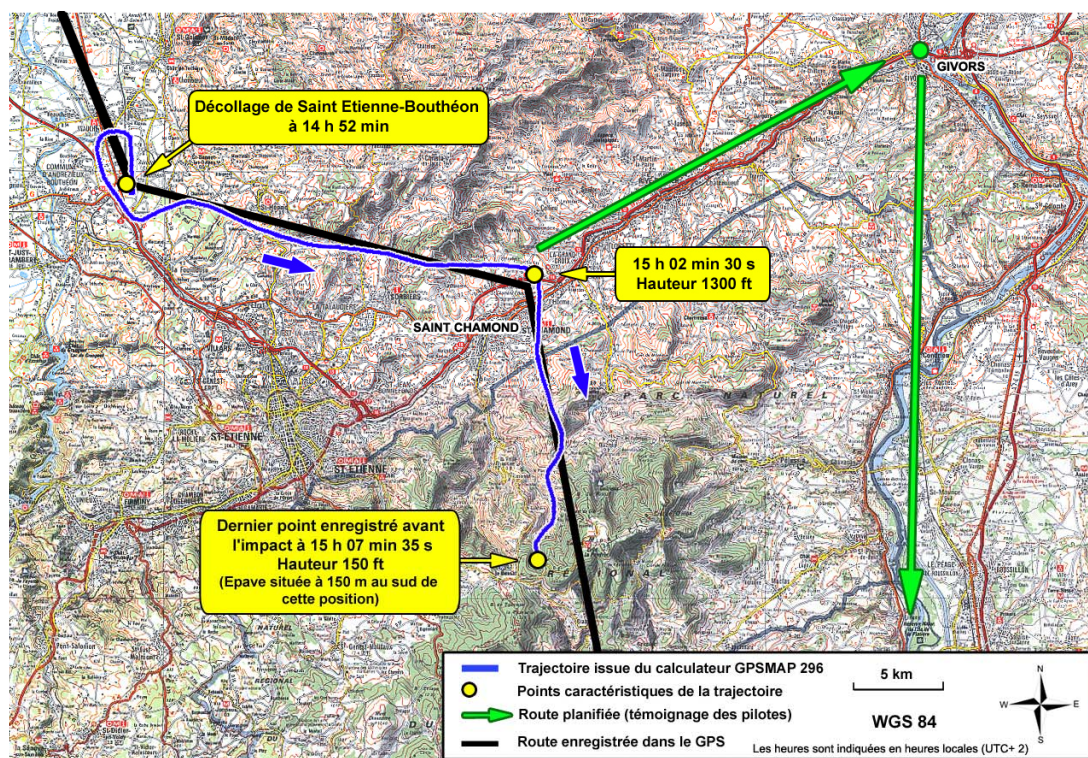
Le pilote et ses passagers décollent à 14 h 52 de Saint-Etienne de la piste 36 revêtue et sortent du circuit vers l'est. Le pilote contourne l'aérodrome de Saint-Chamond (42) puis prend un cap vers le sud (voir carte et trajectoire ci-après). Le passager en place droite est en contact avec le SIV de Lyon et annonce qu'il se trouve à une altitude de 2 700 pieds. Il ajoute que le plafond nuageux ne leur permet pas de monter plus haut. Ils sont dans une vallée montante dans laquelle un demi-tour n'est pas possible. Le pilote décide de poser l'avion dans une forêt de sapins. L'avion heurte les arbres à une hauteur de douze mètres pour tomber dix mètres plus loin, à plat, au fond de la vallée montante.

L'enquête a montré qu'après le décollage de Saint-Etienne, le pilote a activé un GPS et suivi une trajectoire qui correspond précisément à la route programmée pour un voyage entre Saint-Etienne et Aix-les-Milles (13). Le pilote n'a pas suivi la route qu'il avait tracée sur la carte le jour de l'accident. La trajectographie montre que peu de temps avant la collision avec les arbres l'avion a quitté la route initialement prédéterminée dans le GPS en évitant les reliefs qui étaient dans les nuages.
