## RAPPORT

### Accident survenu le 2 décembre 2009 à l'avion immatriculé F-PNIV

<b>Evénement :</b>	sortie longitudinale de piste lors du décollage d'un altiport, collision avec le sol.
<b>Cause identifiée :</b>	reconnaissance insuffisante de la qualité et de l'épaisseur de la neige sur la piste.

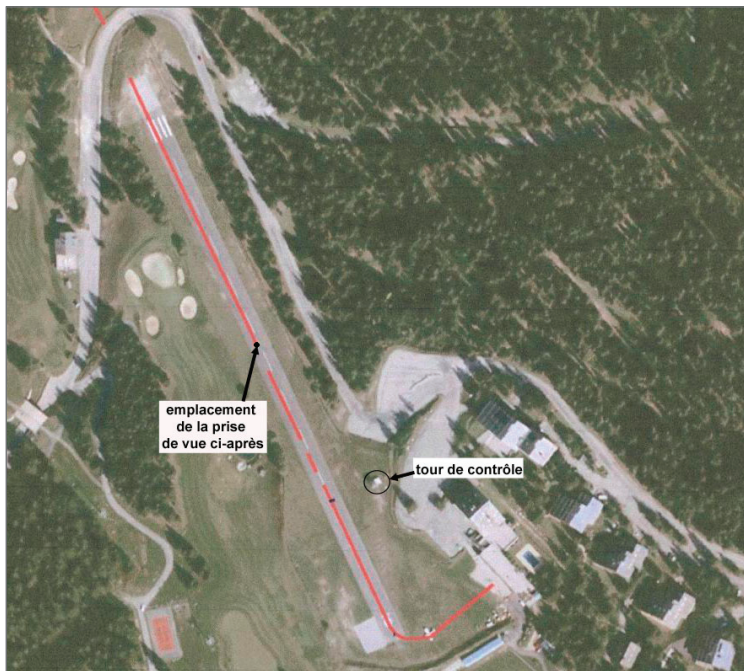
**Tracé rouge : contact de la roulette de queue avec le sol**

Il est vraisemblable qu'après les chutes de neige de la nuit précédente, la densité et l'épaisseur de neige dans la seconde partie de la piste aient été plus importantes que sur la plateforme. La neige s'est tassée sur les trains principaux et a empêché l'accélération de l'avion lors du roulement au décollage.

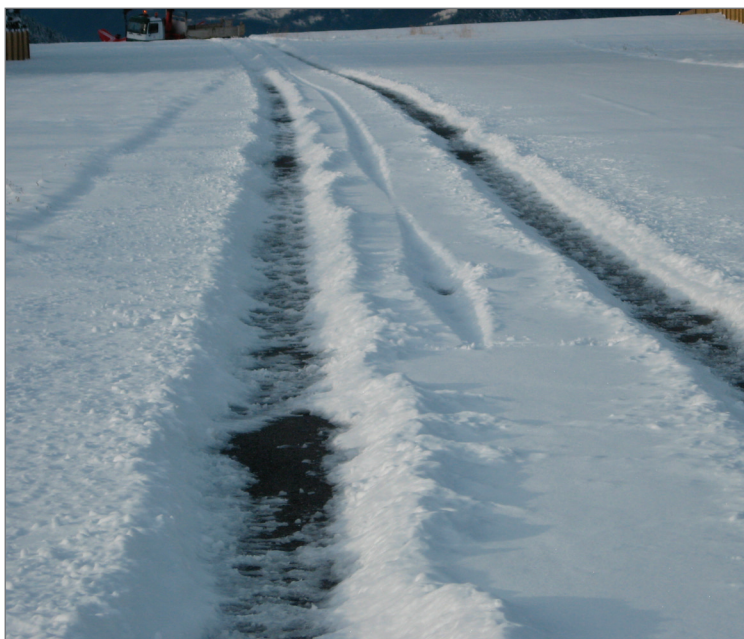
**Traces des trains principaux et de la roulette de queue en direction la partie basse de la piste**

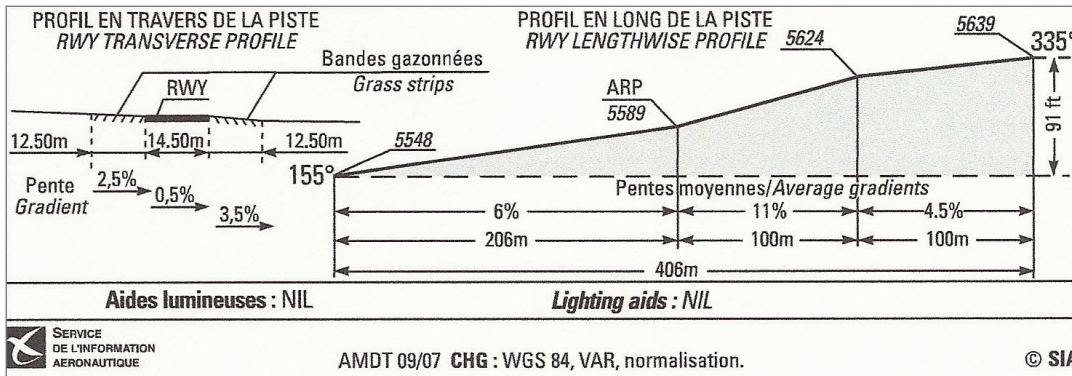
**Annexe**

**Lieu :** altiport Méribel (73), altitude 5 600 pieds, piste 33, 406 m x 15 m, pentes : voir profils en annexe.
