Parachutage, ouverture intempestive d'un parachute, interférence de la voile principale avec l'empennage horizontal

Aéronef Pilatus Porter PC6 – B2H4	Immatriculation F-HDEY	Exploitant Revolution'Air
Date et heure¹ Mardi 31 mai 2011 à 11 h 50	Lieu Saint-Vaast de Longmont (60)	Conséquences Plan horizontal réglable et cellule endommagés

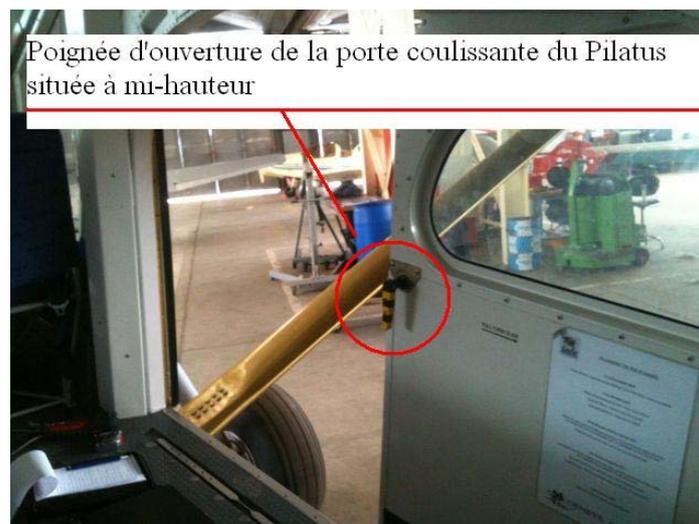
Lorsque le parachutiste largueur est prêt pour le largage du témoin de dérive, la porte coulissante de l'avion est à sa droite. Au cours de l'ouverture de la porte, le frottement de la porte sur le parachute peut exercer une pression sur la poignée du *Hand Deploy* et le sortir partiellement de sa pochette. De même, la poignée de la porte coulissante peut venir accrocher la poignée du *Hand Deploy*.

Au moment de l'ouverture de la porte, le vent relatif s'engouffre dans la cellule et peut être suffisant pour entraîner le gonflement du *Hand Deploy* et initier le déploiement de la voile principale.

L'incident grave est dû au déploiement du *Hand Deploy* partiellement sorti de sa pochette de stockage lors de l'ouverture de la porte de l'avion, entraînant alors l'ouverture intempestive de la voile principale et l'interférence avec la gouverne de profondeur.

Le frottement de la porte sur le parachute ou l'accrochage du *Hand Deploy* par la poignée de porte lors de l'ouverture peuvent être à l'origine de la sortie du *Hand Deploy* de sa pochette de stockage.

Lorsqu'il est amené à se déplacer ou à changer de position, le parachutiste doit s'assurer que les diverses poignées du parachute et notamment le *Hand Deploy* sont parfaitement rangés dans leur logements respectifs. En particulier, cette vérification doit être faite avant l'ouverture de la porte de l'avion pour le largage. Les autres parachutistes peuvent contribuer à cette vérification.
