Annexe EVT4 et EVT9:

Configuration

Objectif

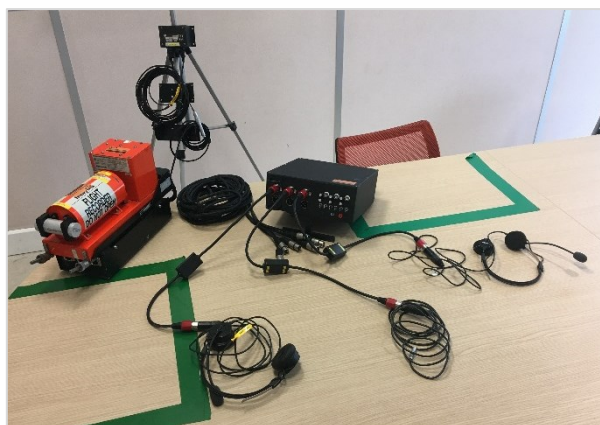
La captation sonore est assurée par un dispositif appelé « CVR Mobile » développé à partir d'équipements originaux (microphones, préamplificateurs, châssis, ...) identiques à ceux d'un A320..
