N° 6
Juin 2007

Incidents en transport aérien

Sorties longitudinales de pistes à l'atterrissage

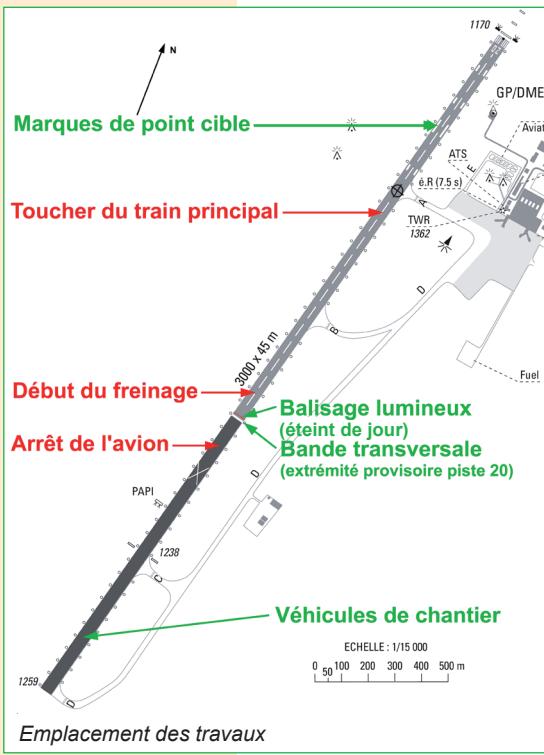
l'arrondi consiste à piloter la trajectoire vers une zone d'impact située entre les plots (marques de point cible, situées à environ 300 mètres du seuil de piste) et 300 mètres après les plots. Les marques peintes sur la piste doivent permettre de juger de la position du point d'impact (voir figure ci-après)

Extrait du manuel d'exploitation

Cette description laisse penser que les marques de point cible sont toujours situées à 300 m du seuil, ce qui peut affecter la conscience de la longueur de piste disponible à l'atterrissement.

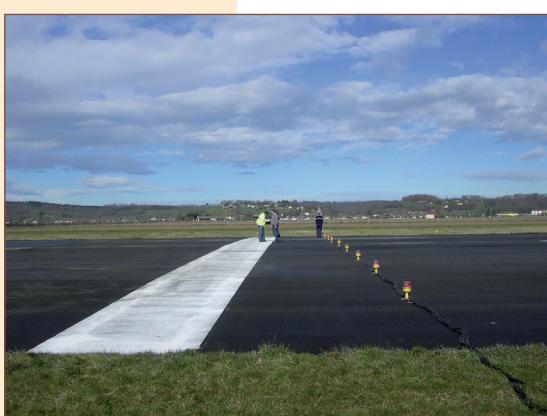
Bande transversale à l'extrémité provisoire de la piste 20, sans marques de seuil 02

Habituellement, le balisage par marques d'une extrémité de piste correspond à celui d'un seuil. L'arrêté relatif aux conditions d'homologation et aux procédures d'exploitation des aérodromes (CHEA) définit, entre autres, la nature du balisage pour les seuils de piste décalés temporairement. Par contre, il ne spécifie pas le balisage qui doit être utilisé pour une extrémité de piste déplacée sans marque de seuil. Ici, le marquage utilisé ne correspondait pas à une forme reconnue par les pilotes et ne leur a pas permis d'anticiper qu'ils approchaient de l'extrémité de la piste.

Lorsque des travaux de courte durée réduisent temporairement la longueur d'une piste à moins de 2 400 mètres, la position des marques de point cible n'est plus en accord avec la réglementation et peut induire en erreur.

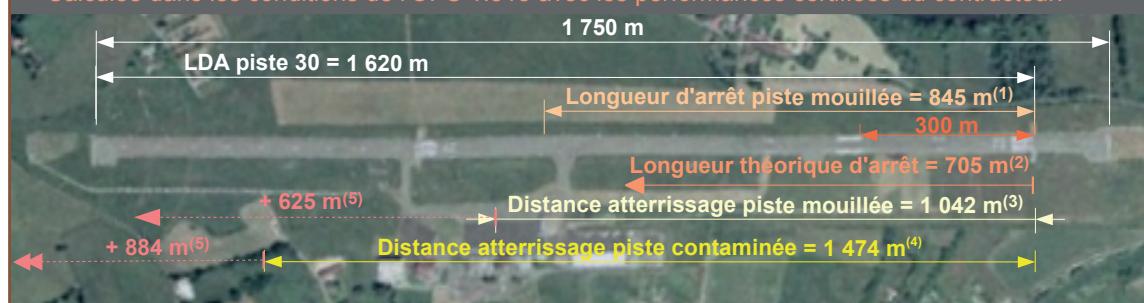
Aspect réglementaire du calcul des distances d'atterrissements

⁽¹⁾ OPS1 : $0,6 \times \text{LDA}/1,15$ doit être supérieure à la longueur théorique d'arrêt.

⁽²⁾ Calculée dans les conditions de l'OPS 1.515 avec les performances certifiées du constructeur.

Valeurs issues des données du constructeur

⁽³⁾ Valeur indicative à disposition de l'équipage dans la documentation réduite de l'exploitant.

⁽⁴⁾ Calcul piste recouverte par plus de 0,25 mm d'eau, basé sur la même documentation.

⁽⁵⁾ Majorations en cas de panne de l'antipatinage.

La documentation à bord donne des coefficients à appliquer aux distances d'atterrissement, soit 1,45 pour une piste mouillée avec moins de 0,25 mm d'eau et 2,05 si la hauteur d'eau est comprise entre 0,25 et 10 mm. Le manuel d'utilisation du constructeur indique que la distance d'atterrissement doit être multipliée par 1,02 si la piste descend de 1 % et majorée de 60 % si le dispositif anti-patinage ne fonctionne pas.

Ainsi, la distance d'atterrissement calculée est de 1 042 m si la hauteur d'eau est inférieure à 0,25 mm et de 1 474 m si la hauteur d'eau est comprise entre 0,25 et 10 mm, lorsque le dispositif anti-patinage fonctionne.
