Incidents en transport aérien

Péril animalier

n° 11
octobre 2009

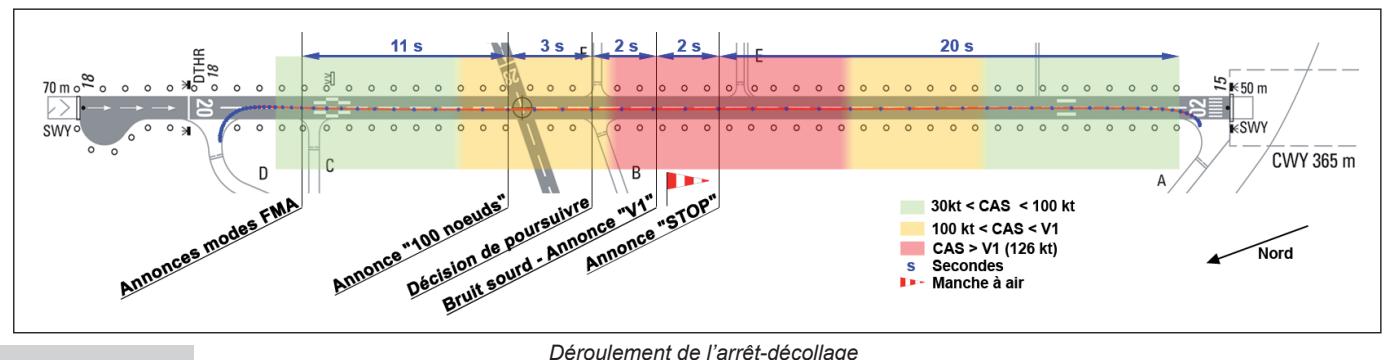
En vue du transfert du service de prévention du péril animalier à l'exploitant de l'aérodrome, une formation des agents SSLIA et un examen de la situation ornithologique locale avaient été effectués (trois ans avant l'incident) par le STAC⁽⁵⁾ à la demande de la Délégation territoriale Corse et de la chambre de commerce et d'industrie d'Ajaccio et de la Corse du sud. L'examen de la situation ornithologique indique que la proximité du cours d'eau La Gravone⁽⁶⁾ et de l'étang formé à son embouchure favorise la présence de hérons cendrés et d'une petite population de lardidés (mouettes et goélands). Celle-ci peut fréquenter l'aérodrome par mauvais temps, particulièrement au niveau de la manche à air où une mare d'eau se forme lorsqu'il pleut⁽⁷⁾.

À la date de l'événement, ces mesures n'avaient pas été mises en place. En particulier, la mare située au niveau de la manche à air (cf. schéma ci-dessus) n'avait pas été asséchée.

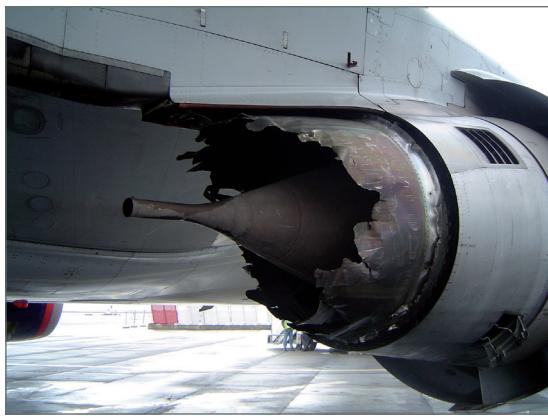
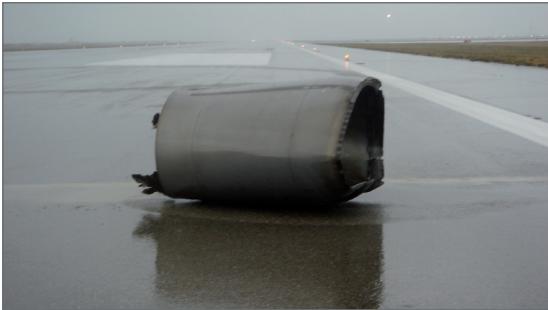
De nombreux débris du moteur droit ont été retrouvés sur la piste sur une longueur de 1 200 mètres. La partie externe de la tuyère d'éjection était à 300 mètres du seuil de piste 22L.

Trois goélands ont heurté deux aubes de fan du moteur droit. Celle qui a été touchée par deux d'entre eux a cassé. Les fragments d'aubes ont ensuite fortement endommagé les bords d'attaque des autres aubes. Les débris ont traversé la tuyère d'admission et l'ont percée en cinq endroits. Un de ces débris a percé le capot moteur et a été projeté à l'extérieur mais sans assez d'énergie pour endommager le fuselage. La séparation de la tuyère d'éjection est due aux vibrations à la suite de la rupture des aubes. La conduite entre le filtre à huile et la pompe de récupération a été sectionnée. Le réservoir d'huile s'est vidé et les roulements qui n'étaient plus lubrifiés, ont été endommagés ou ont fondu. Le moteur ne présente aucune trace de feu.
