Collision entre un parachute et un ULM en montée initiale, en instruction

| Aéronef | 1 - ULM autogire ELA 07 R100 identifié 62-AYF 2 - Parachute de type Crossfire 2-109 |
| Date et heure | 30 avril 2015 à 18h50 ⁽¹⁾ |
| Lieu | Aérodrome de Lens - Bénifontaine (62) |

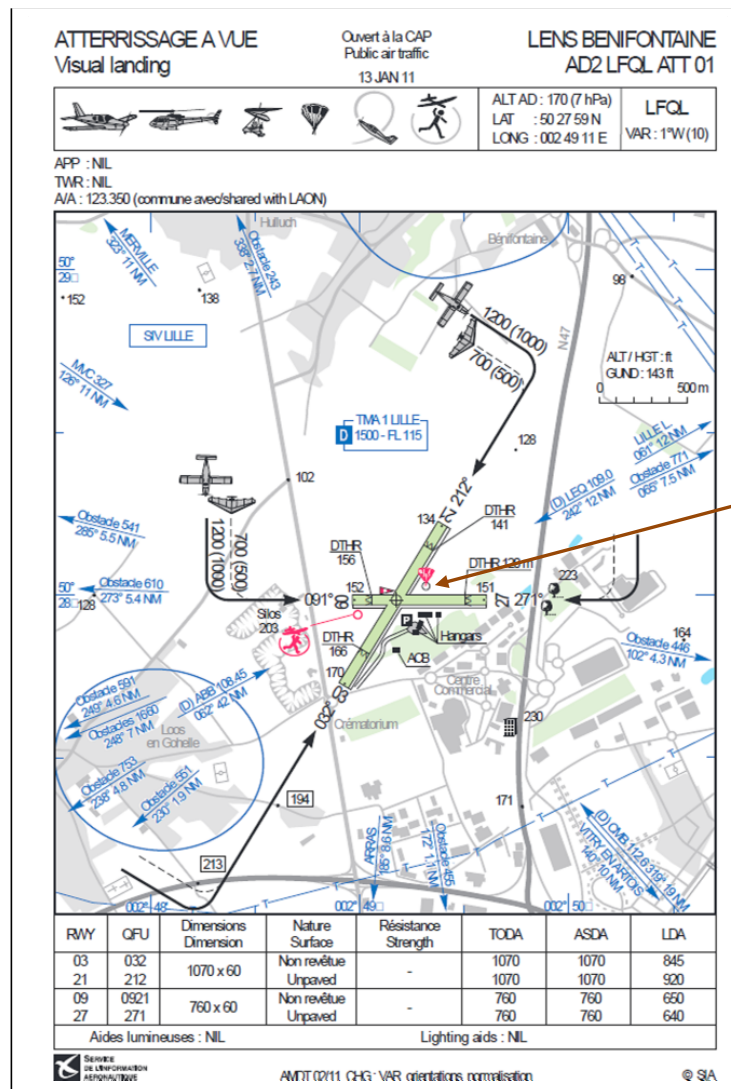
La carte VAC, en page suivante, définit les circuits d'aérodrome à respecter par certains aéronefs. Il y est également indiqué une « *cible para* »⁽³⁾, positionnée à la croisée nord-est des pistes et homologuée par la DGAC, ainsi qu'une zone d'aéromodélisme. Les consignes particulières précisent que des activités de parachutage ont lieu jusqu'à 1 500 ft avec une extension possible jusqu'au FL 140. Des activités de voltige à la verticale des pistes sont également mentionnées.

Figure 1 : carte VAC de l'aérodrome

Des circuits d'aérodrome sont définis sur la carte VAC pour les avions et les hélicoptères, avec une hauteur imposée de 1 000 ft, et pour les ULM, avec une hauteur imposée de 500 ft. En revanche, les parachutes ne sont pas assujettis à respecter une ou des trajectoires déterminées alors qu'ils vont obligatoirement évoluer sous voile à proximité des pistes et des autres aéronefs en vol pour rejoindre la zone d'atterrissage.

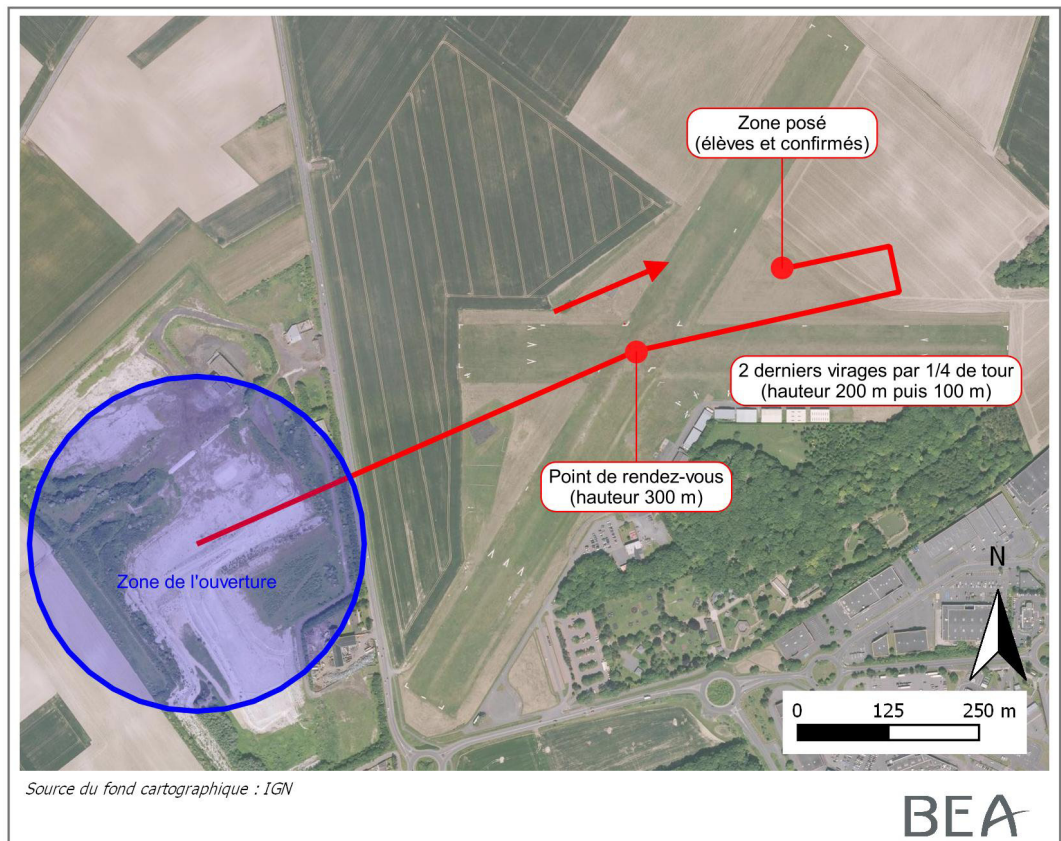
Le centre école a établi, à partir des conditions du jour de l'accident et après ce dernier, le circuit théorique ci-dessous à suivre pour un atterrissage sur la « zone posé élèves et confirmés ».

Figure 2 : circuit théorique à suivre par les parachutistes pour atterrir sur la « zone posé élèves et confirmés »

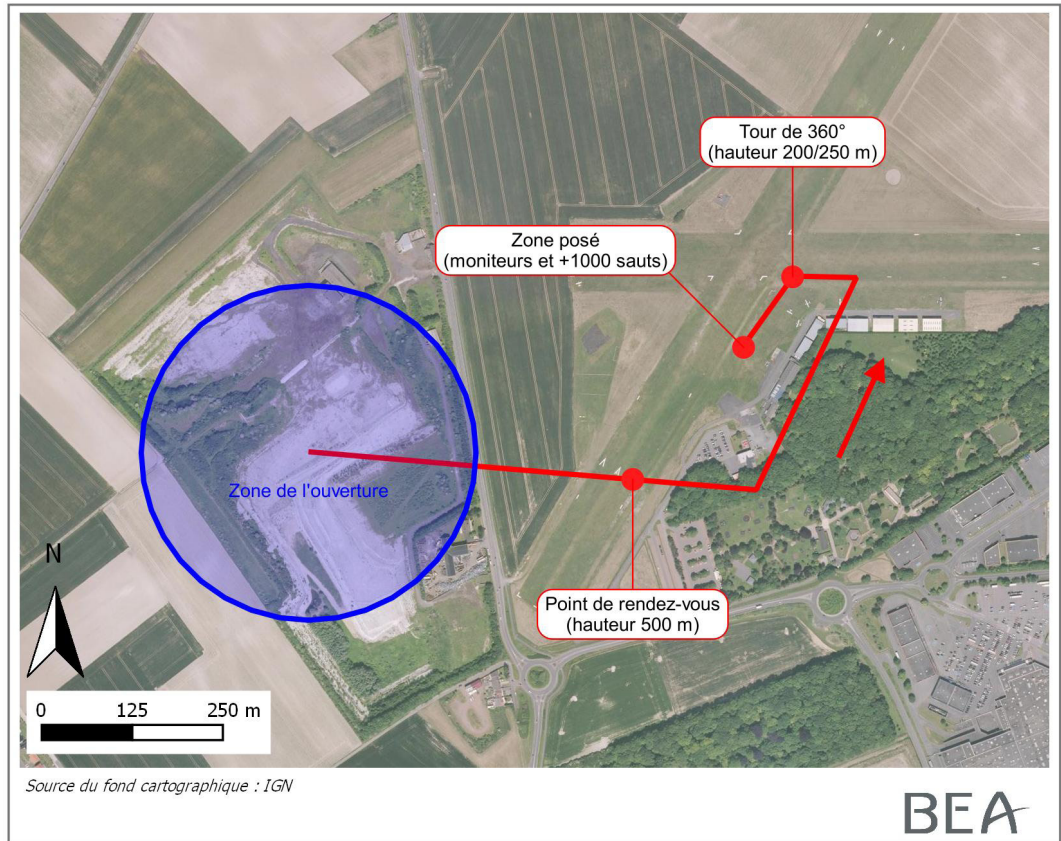
Le circuit, suivi par les deux moniteurs qui ont atterri sur la « zone posé moniteurs et + 1 000 sauts », le jour de l'accident et peu de temps après celui-ci, a été le suivant :

Figure 3 : circuit suivi par deux moniteurs pour rejoindre la « zone posé moniteurs et + 1000 sauts »

Deux autres parachutistes moniteurs dont le Directeur technique ont sauté avec un élève juste après le groupe du parachutiste accidenté. Sous voile, ils ont piloté leur trajectoire pour rejoindre la zone d'atterrissage « confirmés ». Ayant des voiles de surface différentes, ils étaient séparés. Ils ont passé la verticale de la piste 03/21 au sud de la croisée des pistes à des hauteurs respectives d'environ 500 mètres et 400 mètres. Ils n'ont pas vu la collision mais avaient bien vu l'autogire au sol puis au décollage. L'un des moniteurs a vu le parachutiste accidenté légèrement au sud de la croisée des pistes, qui descendait en virage. Pour lui, le positionnement du parachutiste ne lui permettait de rejoindre aucune des deux zones d'atterrissage sachant qu'aucun circuit théorique sous voile n'est défini comme cela est le cas pour d'autres zones de parachutage.

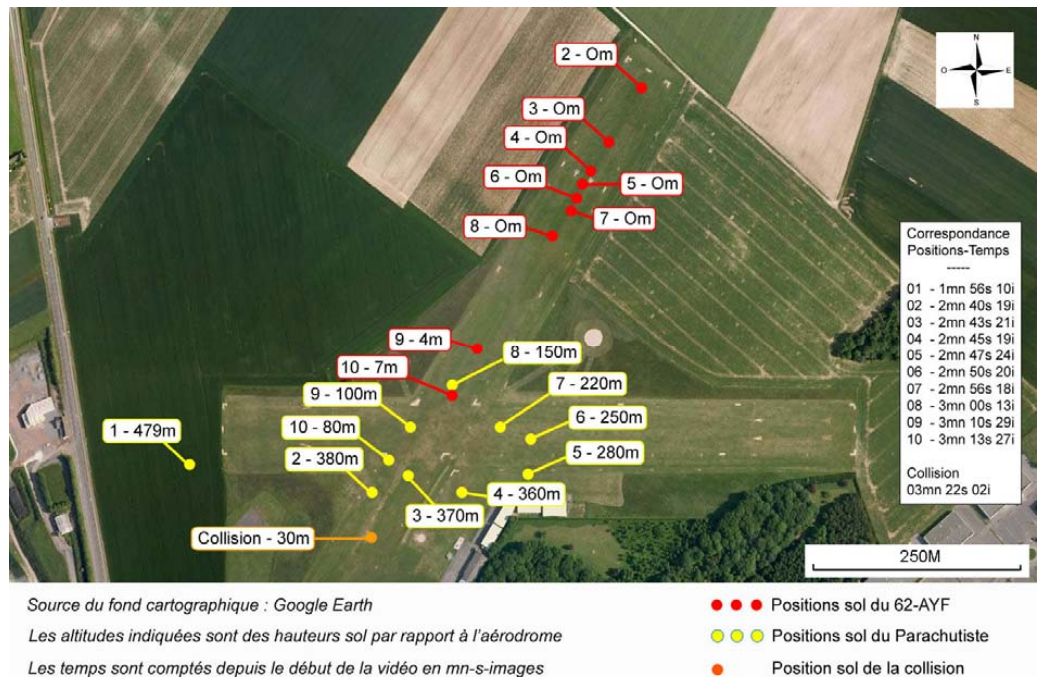
L'exploitation de la vidéo montre les trajectoires ci-dessous de l'autogire et du parachutiste accidentés.

Figure 4 : trajectoires reconstituées de l'autogire et du parachutiste accidenté

Après une chute libre et une ouverture du parachute normales, le parachutiste se dirige vers la croisée des pistes en provenance de l'ouest. Il passe par les points « 1 » puis « 2 » et « 3 » sous sa voilure ouverte sans aucune difficulté apparente de pilotage. Il se retrouve au point « 4 » après avoir coupé l'axe de la piste 03/21 à une hauteur d'environ 370 mètres. On constate alors une manœuvre commandée de descente rapide en virage engagé et une perte de hauteur de 80 mètres en deux secondes, normale pour ce type d'évolution. Au point « 5 », le parachutiste, tout en poursuivant une descente standard, revient vers l'axe de la piste 03/21 pour la couper vers 3 min 00 s à une hauteur comprise entre 150 mètres et 200 mètres. Jusqu'au point « 8 », la trajectoire suivie lui permettait d'avoir un visuel sur l'autogire. Ensuite, le parachutiste vire vers la gauche pour voler au cap 210° au-dessus de la piste et à droite de l'axe de piste. Le suivi de cette trajectoire montre que le parachutiste ne cherchait pas à atterrir sur la zone d'atterrissage nommée « zone posé élèves et confirmés ». Du point « 8 » jusqu'à la collision, le parachutiste avait l'autogire positionné dans son dos et ne pouvait le voir. Juste avant la collision, le parachutiste avait débuté un virage à gauche.

La collision entre le parachutiste et l'autogire est due au suivi par le parachutiste d'une trajectoire inhabituelle et conflictuelle avec celle, standard, de l'autogire.

Le parachutiste a suivi cette trajectoire pour des raisons inconnues. La trajectoire finale ne lui permettait plus de rejoindre aucune des deux zones d'atterrissage utilisées sur l'aérodrome. Il n'a probablement pas repéré la présence de l'autogire lors de ses évolutions.

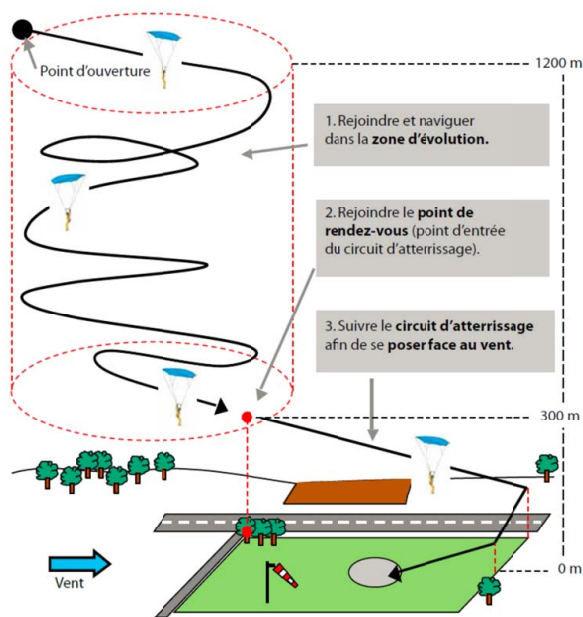
Il définit le schéma de principe, ci-dessous, relatif à la zone d'évolution, au point de rendez-vous et au circuit d'atterrissage à adapter en fonction des conditions météorologiques (vent) et des caractéristiques de l'aérodrome.

Figure 5 : schéma de principe de l'évolution sous voile jusqu'à l'atterrissage

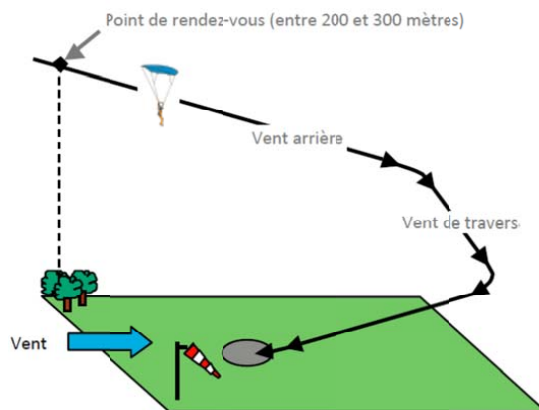
Le « circuit d'atterrissage débute au point de rendez-vous, entre 200 et 300 m de hauteur. » Le circuit d'atterrissage en U ou PTU (prise de terrain en U) est le plus utilisé en parachutisme :

Figure 6 : circuit d'atterrissage

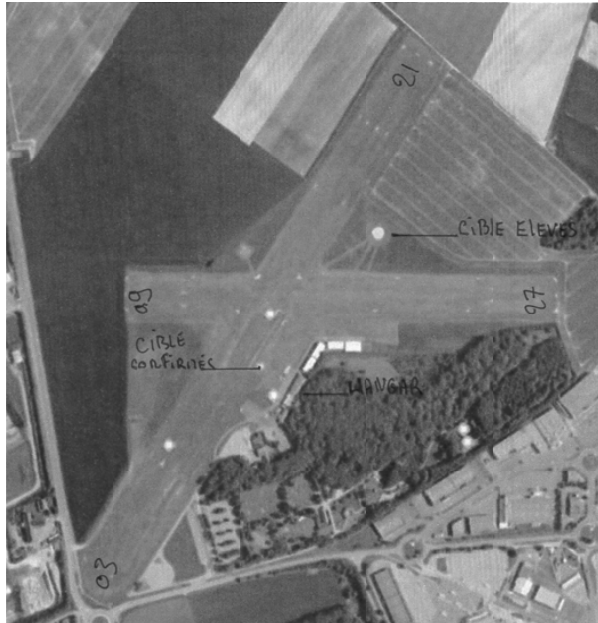
Deux « cibles » pour les parachutistes y apparaissent sur une photographie aérienne :

- la « CIBLE ÉLÈVES » qui correspond à la « cible para » figurant sur la carte VAC ;
- la « CIBLE CONFIRMÉS » qui est située à proximité de la croisée sud-est des pistes.

Figure 7 : photographie des « cibles » figurant dans le MAP du 30 juin 2008

Les dénominations différentes entre celles du MAP et de la documentation photographique et l'absence de toute consigne écrite peuvent créer une certaine confusion chez un parachutiste sur la zone d'atterrissage qu'il peut utiliser.

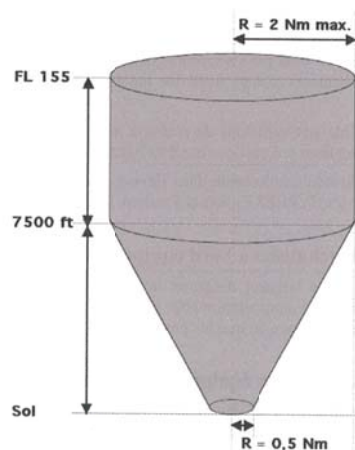
Le paragraphe 1-2-3-1 - *Volume usuel de parachutage*, définit « les dimensions de l'espace aérien engagé par les parachutistes en évolution et en descente voile ouverte », ci-dessous :

Figure 8 : dimension de l'espace aérien engagé par les parachutistes durant leurs sauts

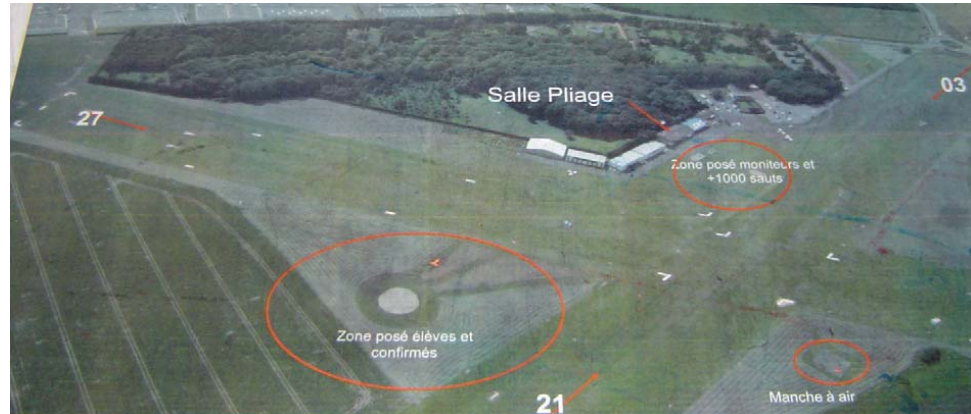
Le centre école utilise, dans les salles de briefings des élèves, des cartes extraites de « Google Earth » où deux zones figurent avec les appellations suivantes, différentes de celles du MAP :

- « Zone posé élèves et confirmés » ;
- « Zone posé moniteurs et + 1 000 sauts ».

Figure 9 : vue utilisée par le CERPL dans les salles de briefing

Aucun circuit théorique ni point de rendez-vous, à suivre par les parachutistes sous voile en fonction des différents vents et pistes en service possibles, ne sont portés sur ces cartes.
