Décollage par vent traversier, diminution de la puissance du moteur en montée initiale, fermeture asymétrique et abattée de la voile, collision avec le sol

Aéronef	ULM paramoteur identifié 08-NR
Date et heure	17 avril 2016 vers 09 h 30 ⁽¹⁾
Exploitant	Privé
Lieu	Raucourt-et-Flaba (08)
Nature du vol	Aviation générale, convenance personnelle, vol local
Personne à bord	Pilote
Conséquences et dommages	Pilote décédé, aéronef détruit

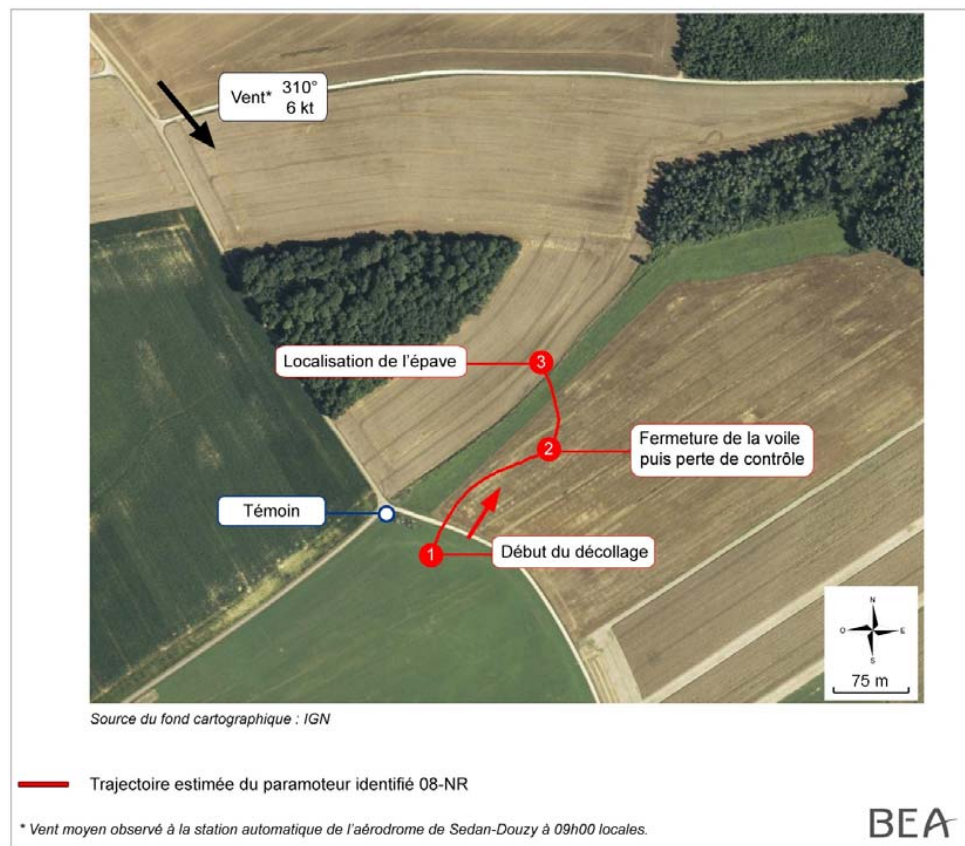
Figure 1 : trajectoire estimée du paramoteur identifié 08-NR

Le pilote décolle d'un champ (point ❶ de la figure ci-après). En montée initiale, à une hauteur d'environ 20 mètres ❷, l'extrémité droite de la voile se ferme pendant une à deux secondes puis se rouvre. Dans le même temps, la puissance du moteur diminue. La voile effectue une abattée vers l'avant et le paramoteur entre en collision avec le sol ❸.

Le site de l'accident est proche du lieu du décollage, dans un champ entouré par trois bois (voir figure 1), dont le plus proche se situe à environ 180 mètres à gauche de l'axe de décollage.

Un témoin, dont la position est représentée en figure 1, a pu enregistrer une vidéo du vol de l'accident d'une durée de 24 secondes.

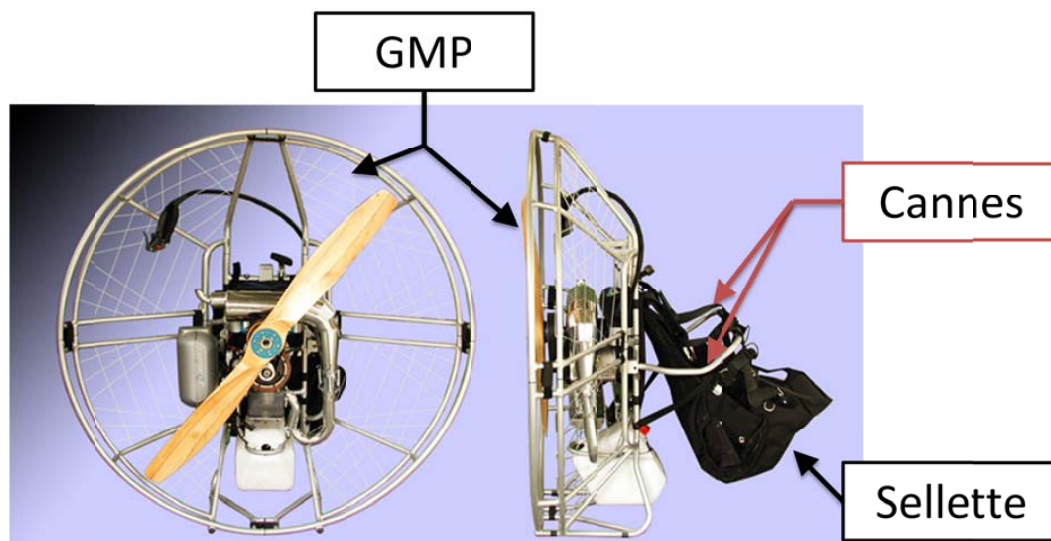
Figure 2 : illustration d'un paramoteur classique (GMP, châssis, sellette, cannes)

Le groupe motopropulsif (GMP), situé dans le dos du pilote, est relié à la sellette par l'intermédiaire d'un châssis sur lequel sont montées des cannes (situées sous les bras) en position basse (voir figure 2). La position basse des cannes rend le paramoteur plus maniable, mais plus instable car sujet aux effets du couple moteur. Elle permet au pilote d'obtenir une position similaire à celle adoptée pour la pratique du parapente.

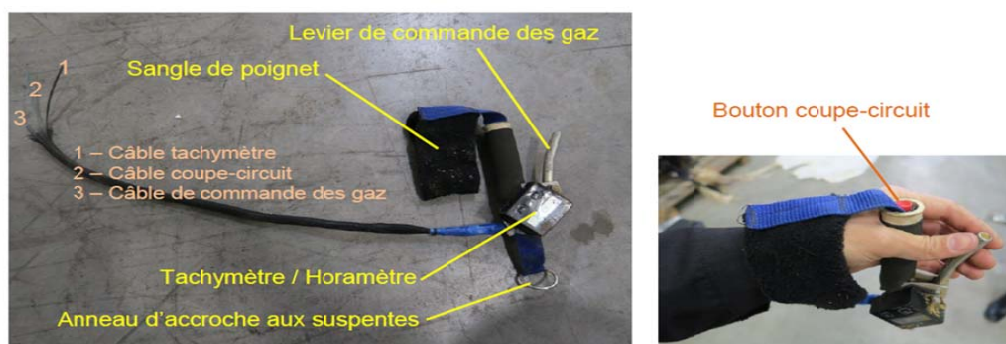
Figure 3 : poignée de commande des gaz

Le pilote commande la direction du paramoteur grâce à deux poignées de frein (gauche et droite) tenues dans chacune des mains. La poignée de commande de gaz, tenue en main gauche conjointement à la poignée de frein gauche, permet au pilote de contrôler la puissance délivrée par le moteur. Un bouton coupe-circuit se situe au sommet de la poignée.

L'enquête n'a pas permis de déterminer de façon certaine les causes de la diminution de la puissance du moteur. L'examen du moteur n'a toutefois pas mis en évidence d'anomalie antérieure à l'accident. La conception de la commande du coupe-circuit rend son actionnement involontaire par le pilote peu probable.

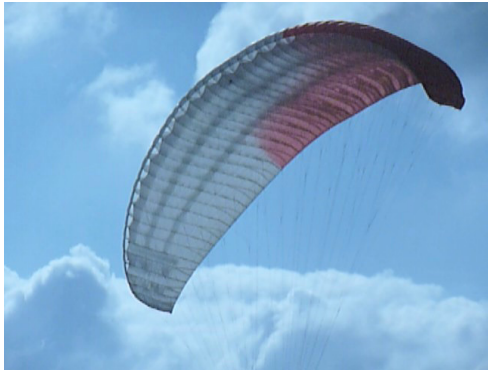
Temps vidéo	Commentaire	Illustration
0 s	Le pilote, équipé d'un casque, lève la voile et entame son gonflement. Un bruit de ralenti moteur est perceptible ; l'hélice du paramoteur est tournante.	
1 s	Le pilote se retourne afin de vérifier la voile et les suspentes lors du gonflage.	
4 s	La voile est pleinement gonflée.

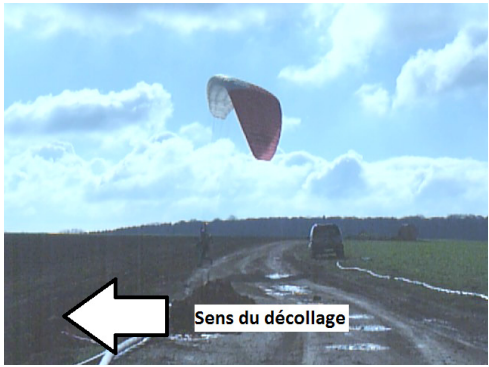
5 s	Le pilote entame sa course pour le décollage tout en effectuant une mise en puissance progressive du moteur. Lors de la course, la voile semble légèrement se déséquilibrer en roulis vers la gauche.

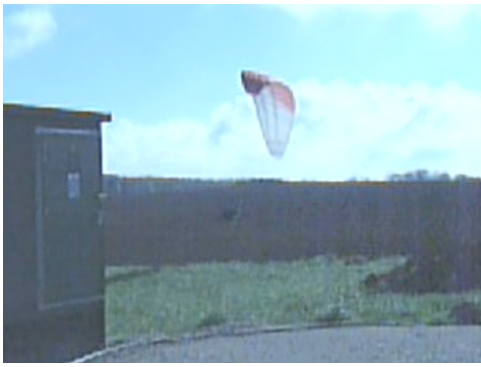
8 s	La voile atteint son basculement maximal vers la gauche. Elle s'incline par la suite de façon plus importante vers la droite selon l'axe de roulis.

10 s	Le pilote quitte le sol et prend de la hauteur. La voile est fortement inclinée sur la droite et le pilote effectue un palier.

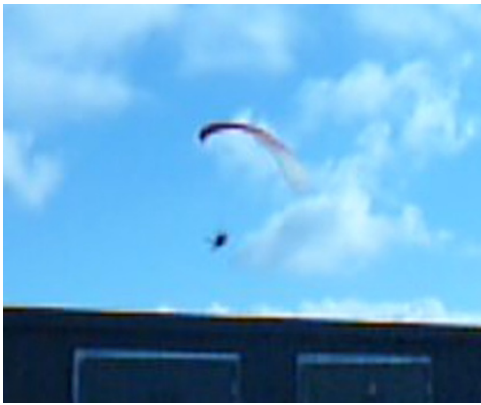
12 s	Le palier initial au décollage prend fin : le paramoteur commence à prendre de la hauteur.	
13 s	La voile a repris une inclinaison nulle en roulis.	
15 s	La voile s'oriente progressivement vers la droite par rapport à la direction d'avancement du paramoteur.	
16 s	Le pilote semble bouger à bord du paramoteur, et prend une attitude inusuelle, l'une de ses jambes étant visiblement levée. La voile commence à se tordre sur sa partie droite.

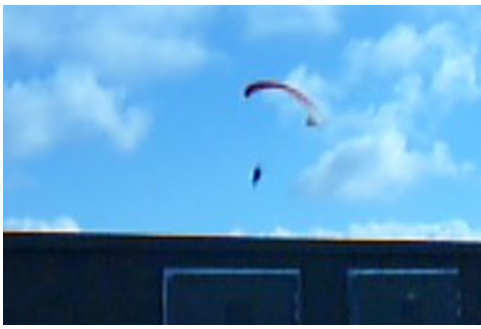
17 s	Au cours de la montée initiale, le régime du moteur diminue durant une seconde. Cette diminution n'est pas caractéristique d'un problème moteur du type serrage. La voile se ferme à son extrémité droite.

Il a été établi que la réduction de la puissance du moteur, entendue à partir de la 17^{ème} seconde de la vidéo, a été progressive pendant environ une seconde.

L'analyse spectrale, combinée à une analyse image par image de la vidéo, a permis de déterminer que la réduction de la puissance du moteur est intervenue antérieurement à la fermeture de la voile. Cette réduction de puissance a eu lieu alors que le pilote semblait s'agiter à bord du paramoteur.

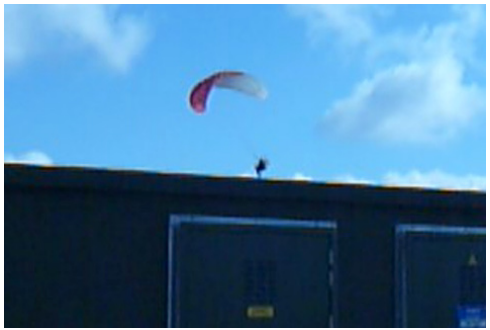
18 s	Le paramoteur ne gagne plus de hauteur. L'extrémité droite de la voile s'est rouverte et la voile s'oriente vers la gauche. Le bruit du moteur n'est plus perceptible.

19 s	Le paramoteur perd brutalement de l'altitude. La voile bascule à l'avant du pilote et fait une abattée. L'hélice continue de tourner pendant la chute.
