# RAPPORT TECHNIQUE

**Accident de l'Airbus A380  
immatriculé F-HPJE  
exploité par Air France le 30/09/2017  
en croisière au-dessus du Groenland**

**Juin 2018 - Juin 2019  
Phase III : campagne au sol  
et récupération de pièce**

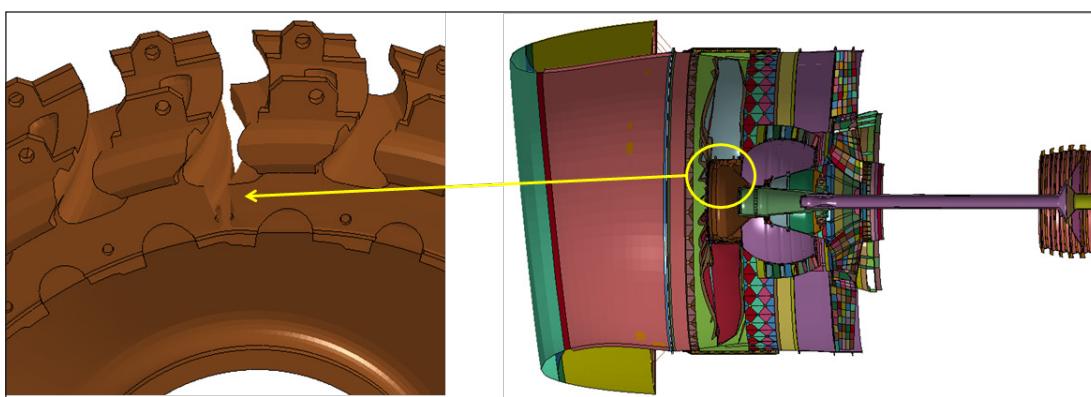
Fig. 2 : Scénario de rupture du moyeu dans la jante, simulé en supprimant des éléments dans un fond d'alvéole d'aube

Il convient de noter que le scénario de rupture dans la jante englobe tout scénario dont le résultat serait une rupture complète du moyeu : la rupture intervient en effet d'abord dans la jante dans tous ces scénarios.

La simulation LS-Dyna a pour objectif de comprendre la dynamique de dispersion des pièces du moteur, consécutive à une rupture du moyeu. LS-Dyna n'étant pas un code de mécanique de la rupture, il a été nécessaire d'amorcer artificiellement l'évènement en « forçant » la rupture initiale de la pièce. L'hypothèse de départ pour la simulation a été de considérer une rupture du moyeu dans la jante ([Fig. 2](#)). Ce scénario n'est pas considéré comme le seul probable, mais il a l'avantage de permettre de simuler une rupture complète du moyeu. Ceci a été réalisé numériquement en supprimant des éléments dans un fond d'alvéole d'aube.

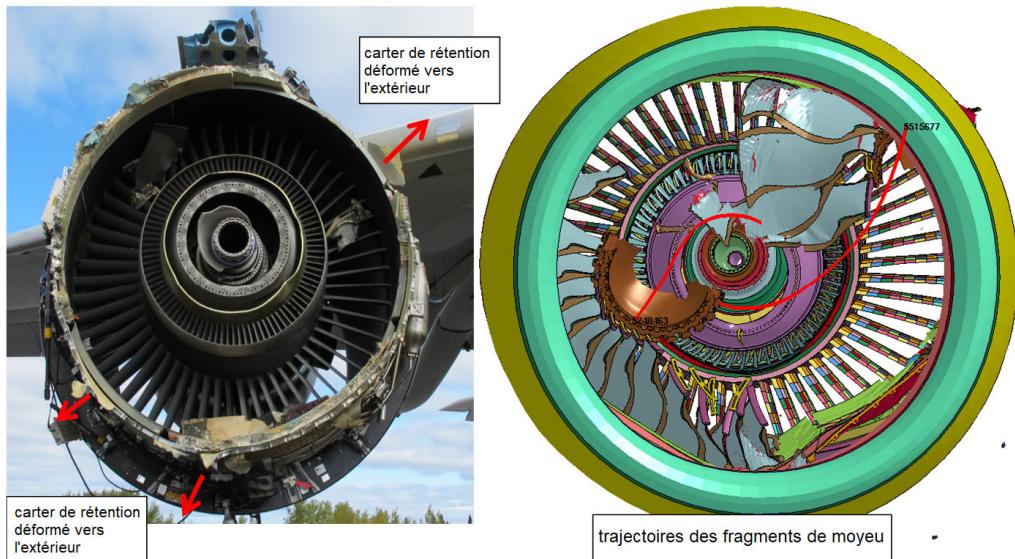
Fig. 3 : simulation de rupture dans la jante (à droite), cohérente avec les dommages observés sur le moteur de l'accident (à gauche)

Les dommages collatéraux et la fragmentation de pièces associées à la rupture du moyeu dans la jante en simulation sont cohérents avec les dommages observés sur le moteur n°4. En particulier, les dommages observés sur le carter de rétention, sur les couches de Kevlar®, sur la face avant du tambour du compresseur basse pression et sur les aubes de soufflantes retrouvées au sol au Groenland et dans le moteur (Fig. 3) ont conforté ce scénario.

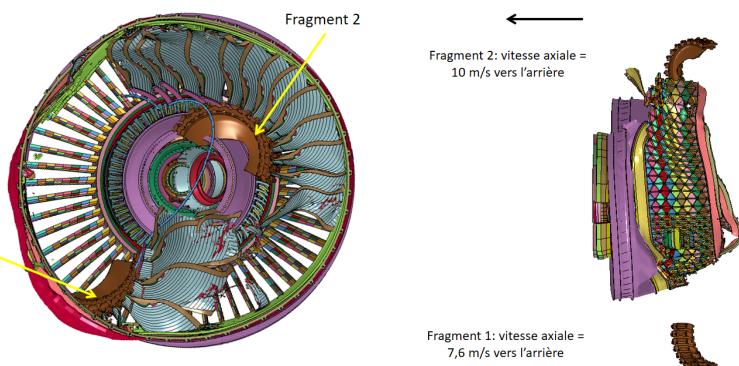
Fig. 4 : Résultats de simulation de rupture du moyeu dans la jante, cohérents avec les dommages observés sur le moteur

La [Fig. 4](#) illustre le scénario qui a été considéré comme étant le plus cohérent avec les dommages observés sur le moteur (ceinture de Kevlar®, carter de rétention, dommages aux cloisons, etc.). Il s'agit en fait d'une demi-révolution de l'image de droite de la [Fig. 3](#) pour laquelle la position angulaire de la rupture du moyeu était choisie arbitrairement. Celle-ci a été recalée afin que les dommages correspondent à ceux observés sur le moteur n°4.

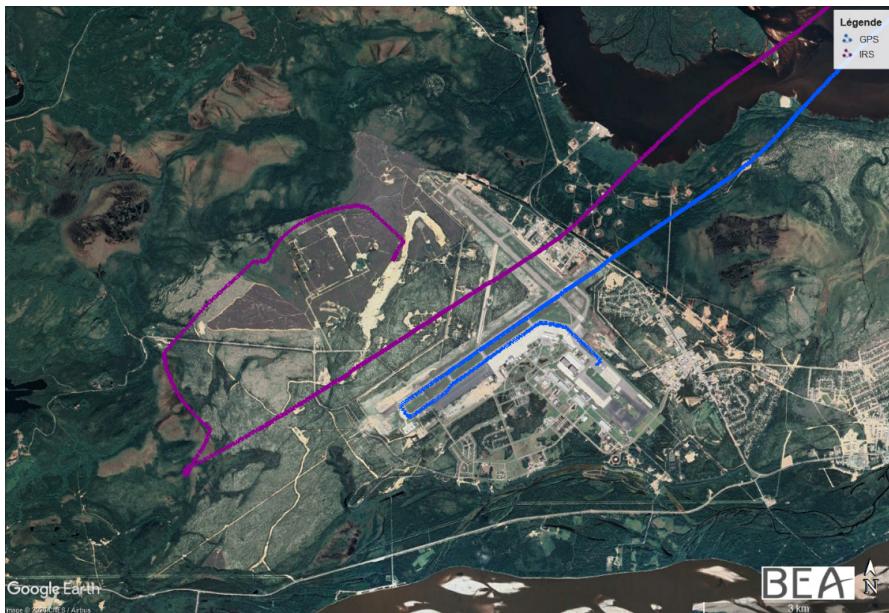
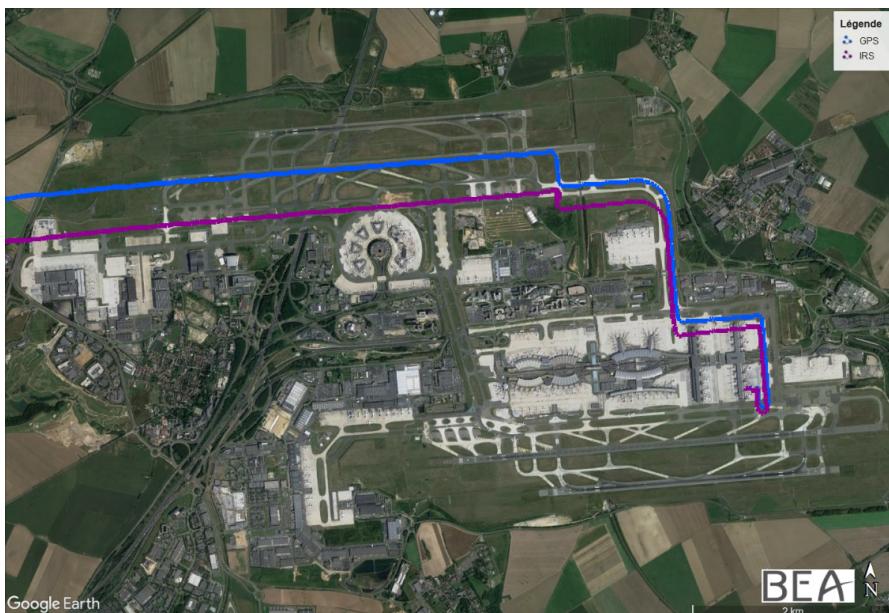
Fig. 5 : Comparaison entre données de position GPS (bleu) et IRS (violet) à Goose Bay (en haut) et à Paris Charles-De-Gaulle (en bas)

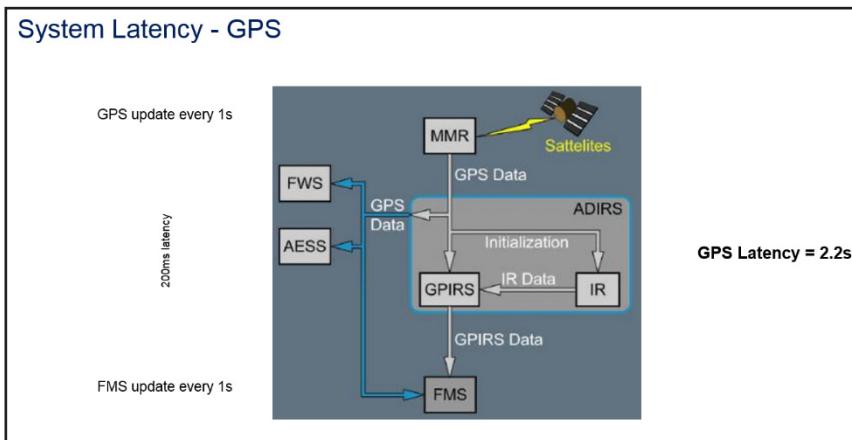
La position FMS est basée sur les positions GPS et IRS. Du fait du taux de rafraîchissement de la position IRS, la datation de la position FMS peut atteindre des retards jusqu'à 1,39 secondes.

Fig. 6 : Calcul des données FMS à partir des données GPS et IRS

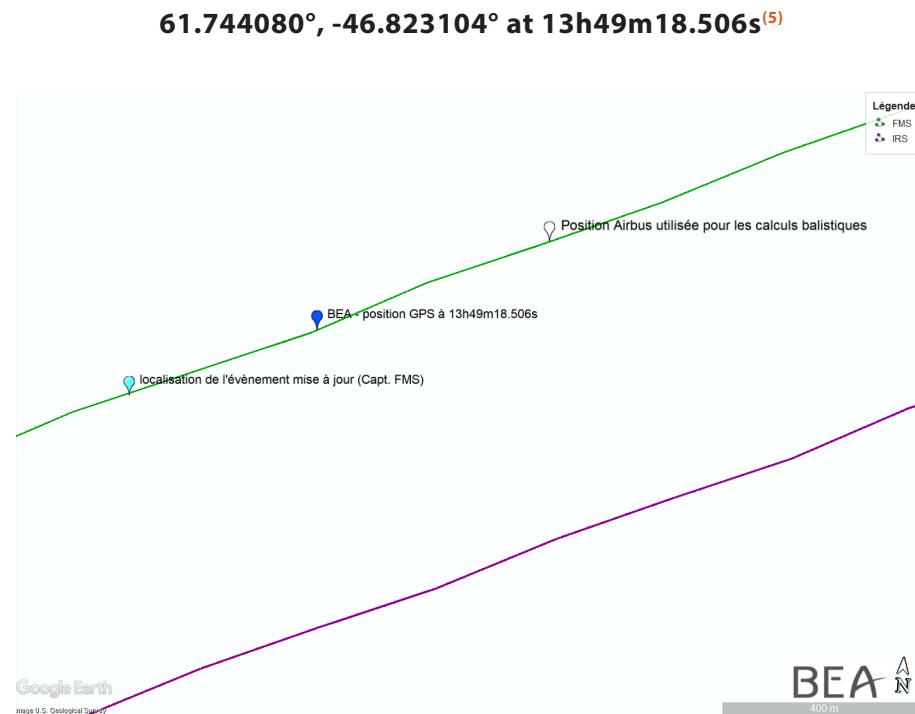
La localisation de l'évènement mise à jour (bleu ciel, [Fig. 7](#)) est donc :

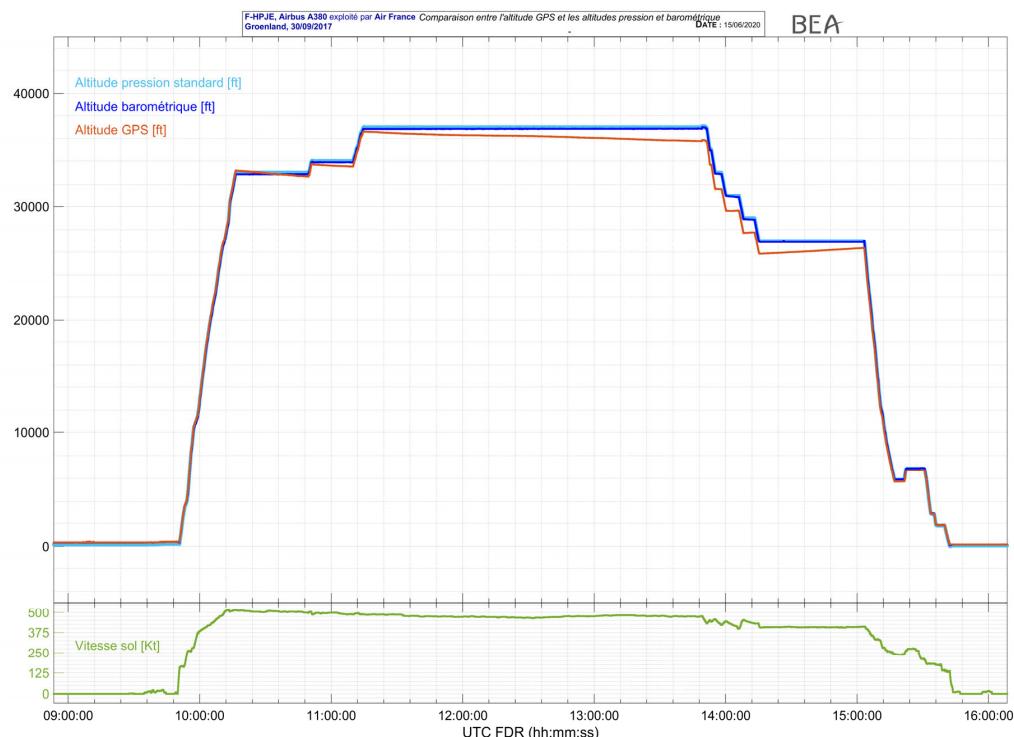
Sur la [Fig. 8](#), l'altitude GPS présente des variations au cours du vol, en particulier durant la phase de croisière, tandis que le niveau de vol (mesuré en termes d'altitude pression) était constant. La comparaison entre ces deux altitudes n'était pas aisée.

Fig. 8 : Comparaison entre altitude barométrique (ou altitude pression, en bleu) et altitude GPS (orange)

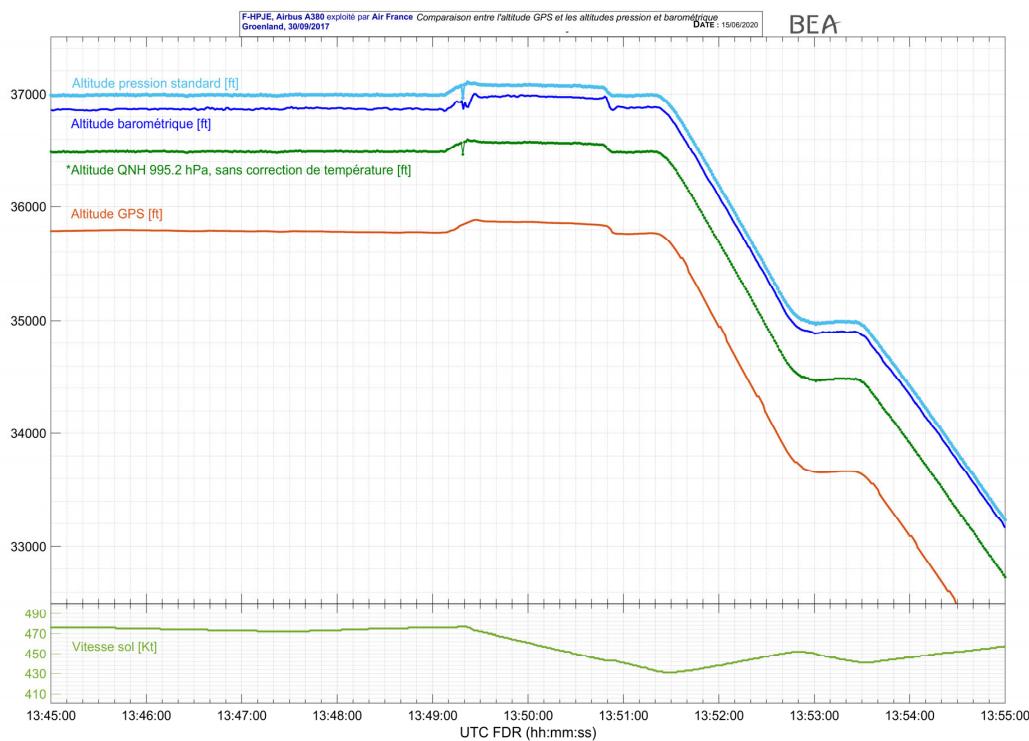
Fig. 9 : Paramètres d'altitude enregistrés au moment de la défaillance du moteur (13 h 49 mn 18 s)

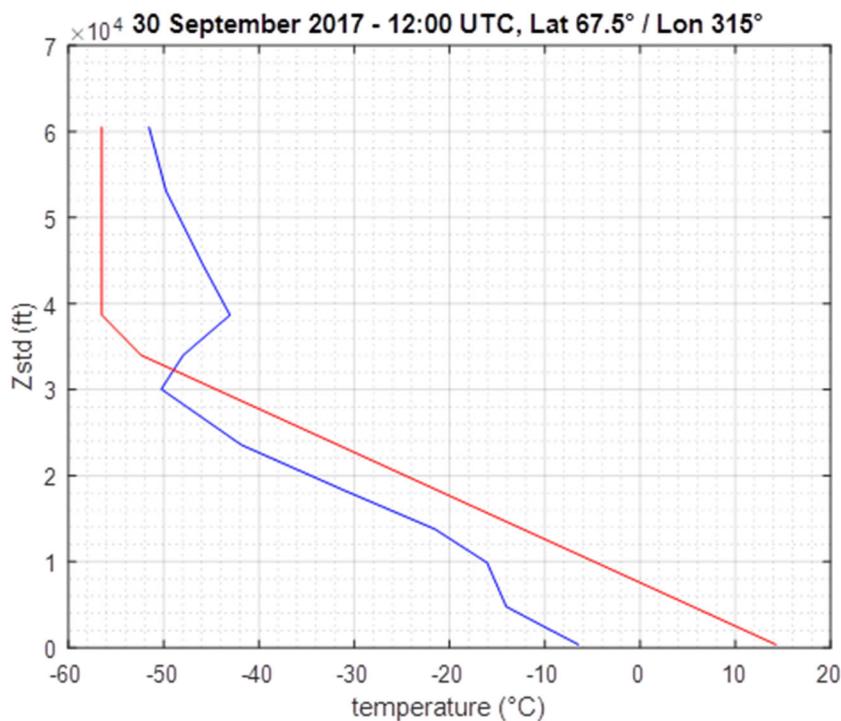
Fig. 10 : Données de la NOAA (source Airbus) montrant le profil de température en fonction de l'altitude à 12 h 00 UTC, 67,5°N 31,5°W. La ligne rouge représente le profil standard ISA et la ligne bleu représente les valeurs rapportées à cette date et heure

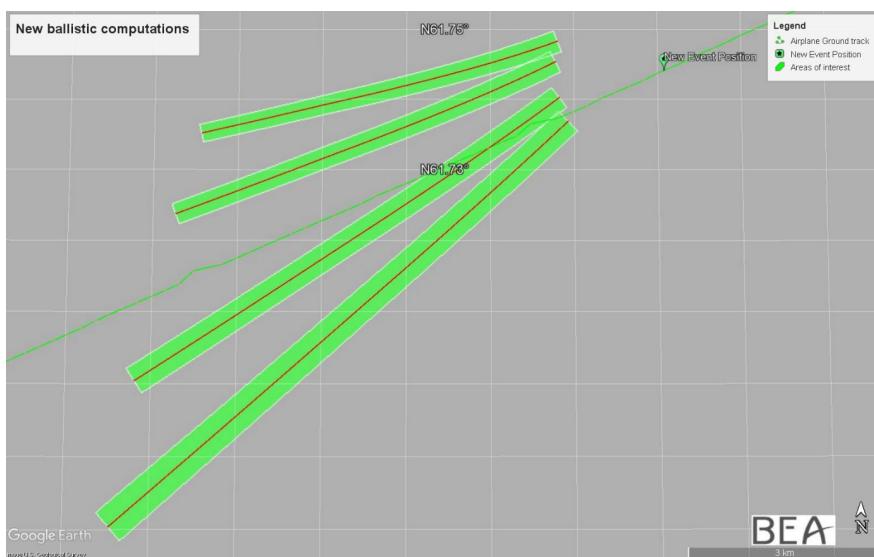
Des contraintes logicielles ont nécessité que les calculs soient menés en utilisant un rapport masse sur surface par trainée ( $W_t/C_D S$ ). Celui-ci se situait entre  $270 \text{ kg/m}^2$  et  $5\,000 \text{ kg/m}^2$ . Les zones de chute probable des objets recherchés sont présentés sur la [Fig. 11](#).

Fig. 11 : calcul des zones de chute pour les deux vitesses (57 et 133 m/s) et les deux angles d'éjection (5 et 11 heures).

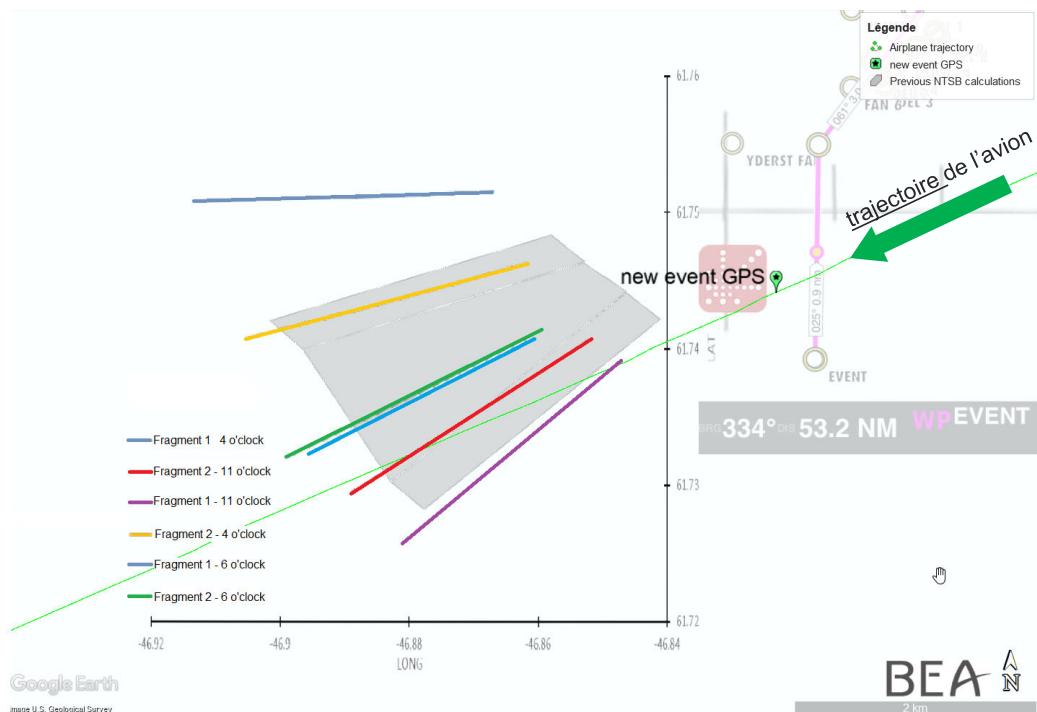
La [Fig. 12](#) présente les calculs balistiques mis à jour par le NTSB. La région grise est la région de recherche obtenue par calcul début 2018, telle que décrit dans le rapport ([BEA, 2019](#)). Chaque segment de couleur illustre la zone de chute obtenue avec les nouvelles données (mise à jour de la localisation de l'évènement, masses et vitesses d'éjection simulées, plage de coefficients balistiques, angles d'éjection). Globalement, la zone de recherche s'est décalée vers l'ouest comparativement à celle de début 2018. Ces calculs ne tiennent pas compte d'un quelconque décalage lié au mouvement du glacier.

Fig. 12 : Calcul des zones de chute des deux fragments. Chaque simulation a considéré une éjection d'un fragment avec un angle radial de 4, 6 et 11 heures. Les positions 4 et 6 heures ont été choisies pour délimiter la position probable du débris éjecté à 5 heures, en tenant compte des incertitudes liées aux dommages observés sur le moteur. La région grise représente la zone de recherche calculée par le NTSB début 2018.

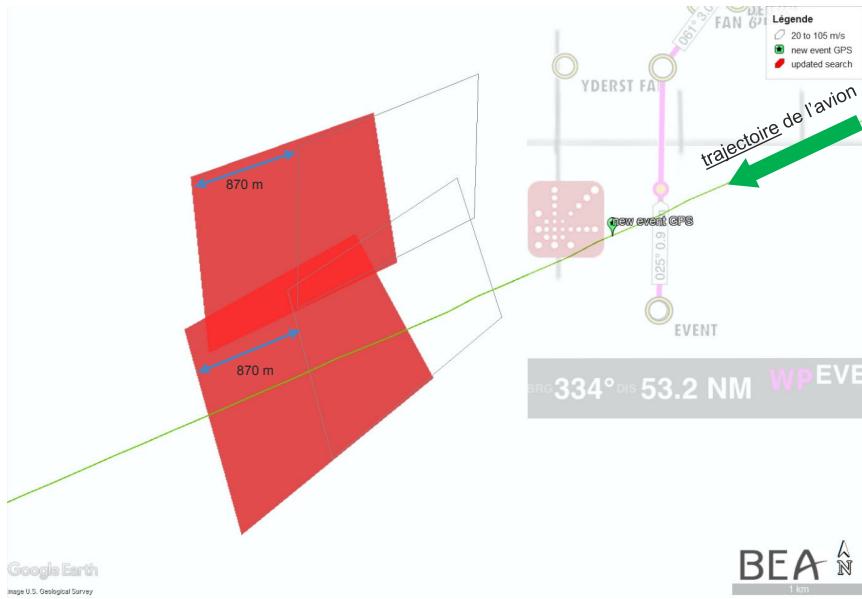
Les résultats de fin 2017 ont donc été décalés d'approximativement 800 m. Ce décalage ne prenait pas en compte de mouvement du glacier. La position initiale de la zone de recherche Airbus a cependant été conservée en tant que zone de recherche secondaire ([Fig. 13](#)).

Fig. 13 : Zone de recherche décalée (en rouge) par rapport aux calculs d'Ariane de fin 2017 (en gris)

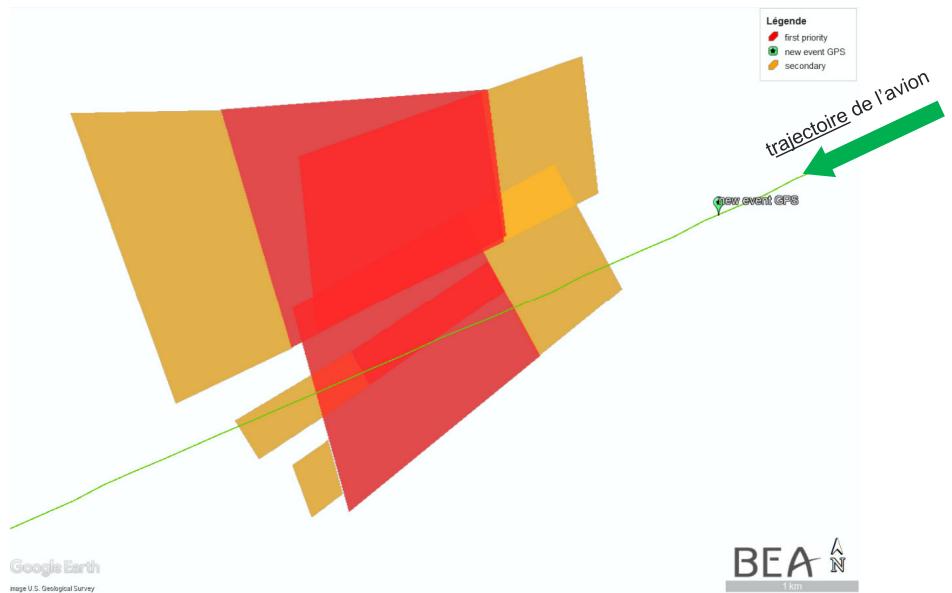
Fig. 14: Zones de recherche primaires (en rouge) et secondaires (en orange) mises à jour

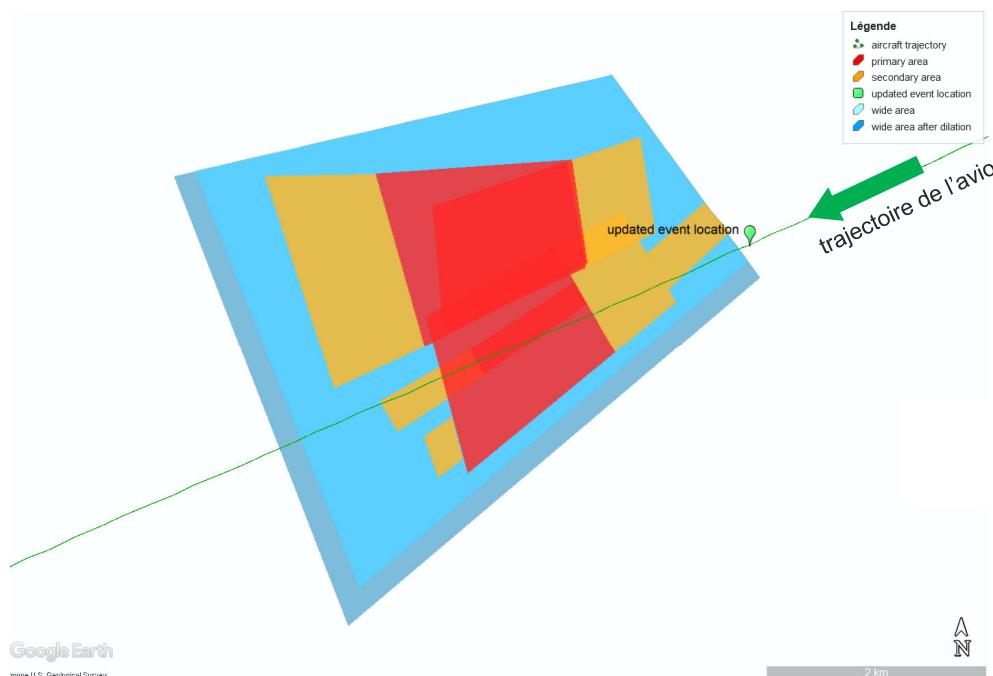
Pour prendre en compte ce décalage, une dilatation a été appliquée à la zone bleu ciel (zone bleu foncé sur la [Fig. 15](#)). Cette dilatation représentait environ 200 m vers l'ouest et 200 m vers le sud, et était appliquée sur les extrémités ouest et sud de la zone, afin de rester conservatif (elle n'était pas appliquée sur l'extrémité nord-est).

Fig. 15 : Zone de recherche finale mise à jour. La zone primaire (en rouge) mesure  $4,4 \text{ km}^2$ , la secondeaire (rouge + orange)  $8,1 \text{ km}^2$ , et la zone totale après dilatation (bleu foncé) mesure  $17 \text{ km}^2$

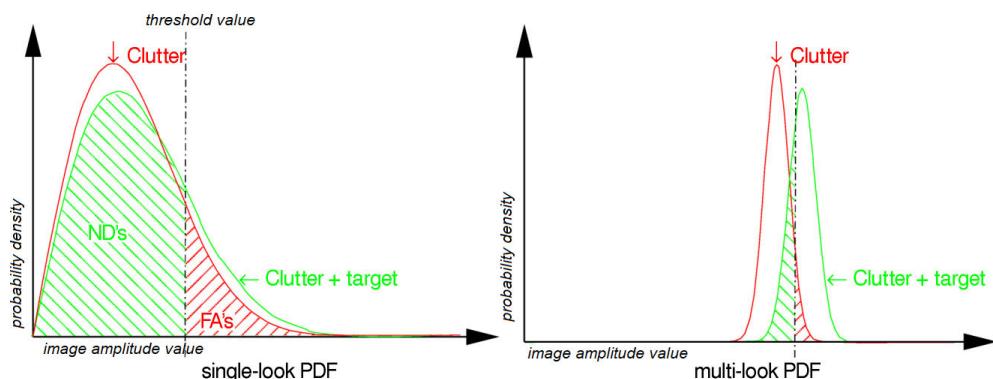
La zone de recherche de la Phase II mesurait environ 5 km par 5 km, et la vérification de chaque alarme représentait un certain coût : après la phase d'acquisition des données radar, chaque localisation potentielle nécessitait de pelleter deux tonnes de neige. Une telle activité, dans un environnement polaire hostile, à haute altitude (1 850 m) est une tâche éprouvante, même pour des explorateurs polaires bien entraînés. Le SAR est intrinsèquement un détecteur d'onde cohérent, ses images sont donc affectées par le speckle. En d'autres termes, l'intensité de chaque pixel sur une surface uniforme est distribuée aléatoirement, selon la loi de Raleigh (courbe en forme de cloche sur la [Fig. 16](#), à gauche).

Fig. 16 : Comparaison de la fonction de densité de probabilité du niveau de pixels pour du fouillis seul (clutter), en rouge, et pour du fouillis plus une cible à 10 % du niveau du fouillis, en vert. À gauche, pour une seule vue (single look) et, à droite, pour l'équivalent de 18 vues indépendantes. Pour un seuil (ligne pointillée) donné, la surface hachurée en vert donne la probabilité de non-détection (ND) et la surface hachurée en rouge donne celle des fausses alarmes (FA).

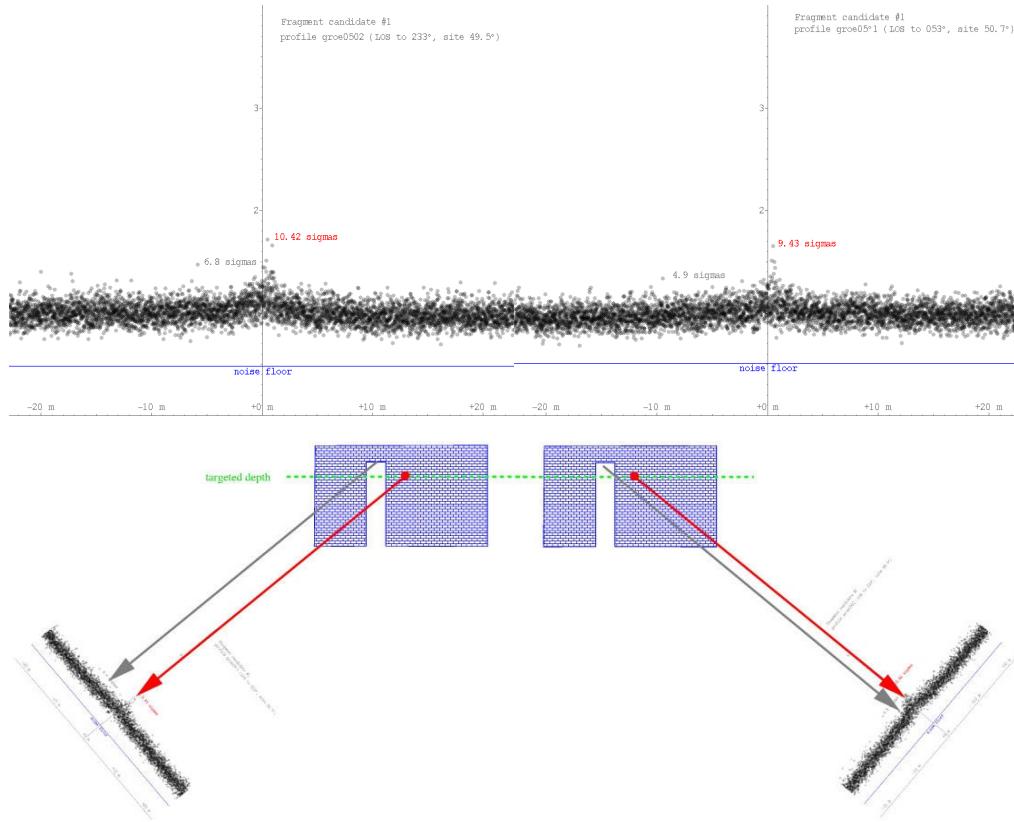
Dans un second temps, les candidats dont la position variait entre différentes directions et dont la profondeur n'était pas cohérente avec celle attendue pour les fragments ont également été éliminés ([Fig. 18](#)).

Fig.18 : Comparaison entre les profils en bande X du candidat #1 de directions opposées ( $233^{\circ}$ , en haut à gauche et  $053^{\circ}$ , en haut à droite). Lorsque l'on compare le profil de sous-images obtenues de directions opposées, le pic d'intensité doit correspondre si l'objet est à la profondeur attendue (point rouge, en bas). Les caractéristiques qui ne sont pas à la profondeur attendue (ici la baisse d'intensité liée à la présence d'air dans la crevasse) ne vont pas de pair (flèches grises) du fait de la perspective.

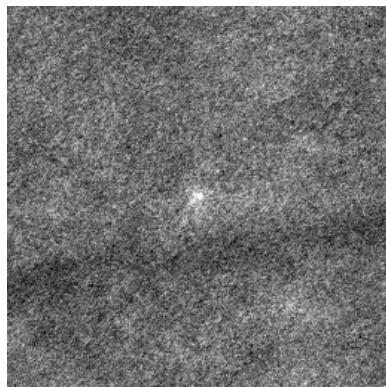
Fig. 19 : Candidat (pixels brillants) pouvant correspondre à un fragment du moyeu sur l'image finale en bande X, avec amélioration du contraste pour impression. La ligne horizontale sombre est une crevasse, sous un pont de neige de 6 m

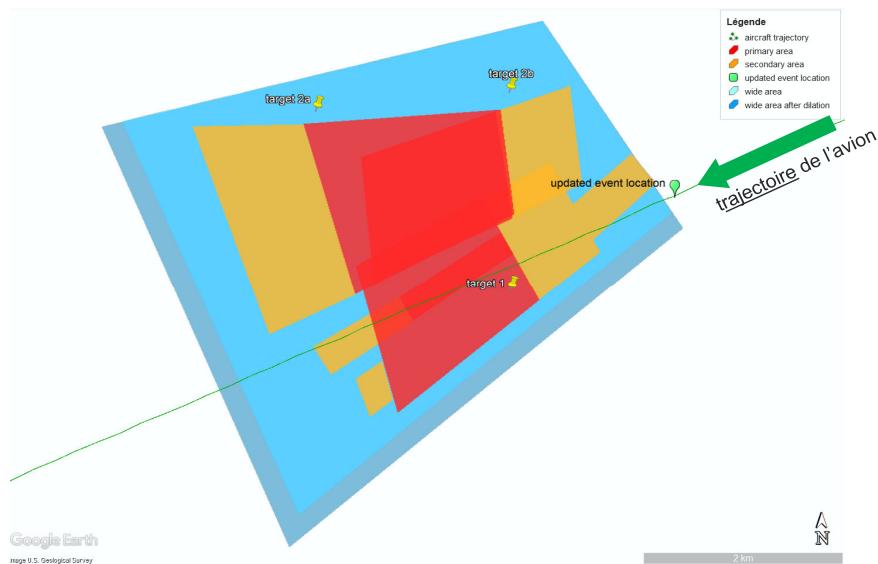
#1: 46,85348° O, 61,73563° N  
#2a: 46,89025° O, 61,75220° N  
#2b: 46,85370° O, 61,75392° N

Fig. 20 : Localisation des candidats ONERA 1, 2a and 2b par rapport à la zone de recherche

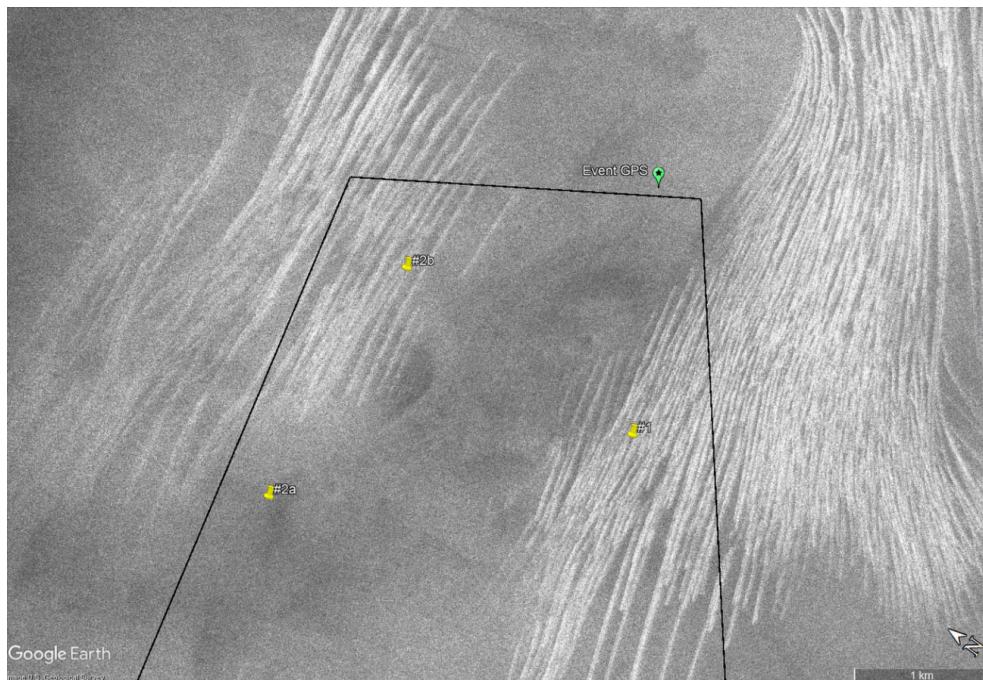
Les mesures UHF ont cependant été critiques pour la récupération du moyeu de fragment localisé : du fait d'une pénétration plus profonde dans le sol, les crevasses étaient bien mieux détectées en bande UHF. La cartographie détaillée des crevasses obtenues grâce aux images UHF (Fig. 21) a permis à l'hélicoptère de planifier son atterrissage dans une zone sûre, entre des crevasses, pour l'installation du campement de l'expédition et a permis à l'équipe au sol d'anticiper les problèmes de sécurité durant la Phase III de recherches et durant la phase d'extraction.

Fig. 21 : Exemple d'image en bande UHF (polarisation verticale) illustrant la présence des crevasses dans la zone de recherche (délimitée par la ligne noire). Les localisations des cibles ONERA sont symbolisées par les plots jaunes

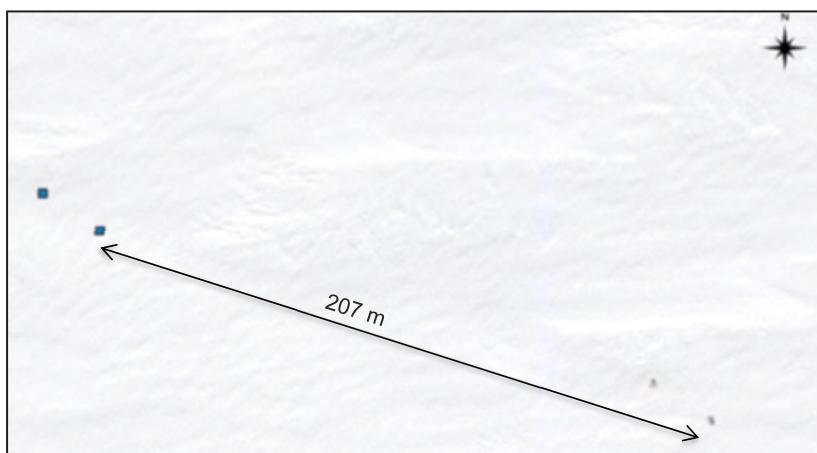
Le premier jeu d'images était le plus proche de l'évènement, c'est-à-dire que si la pièce était encore à la surface à cet instant, elle devait être visible sur ces images. Lorsque les images de mai 2018 ont été examinées, un décalage a été observé entre les coordonnées des deux groupes de drapeaux qui matérialisaient la présence du moyeu de test laissé sur le camp, sur les images satellites et leurs coordonnées réelles ([Fig. 22](#)).

Fig. 22 : Images Pléiades datant du 28 mai 2018 – les drapeaux sont visibles depuis l'espace (deux points gris en bas à droite). Un décalage de 207 m est observé entre leur localisation réelle (carrés bleus, positions enregistrées sur site par GPS) et leurs positions sur les images satellites.

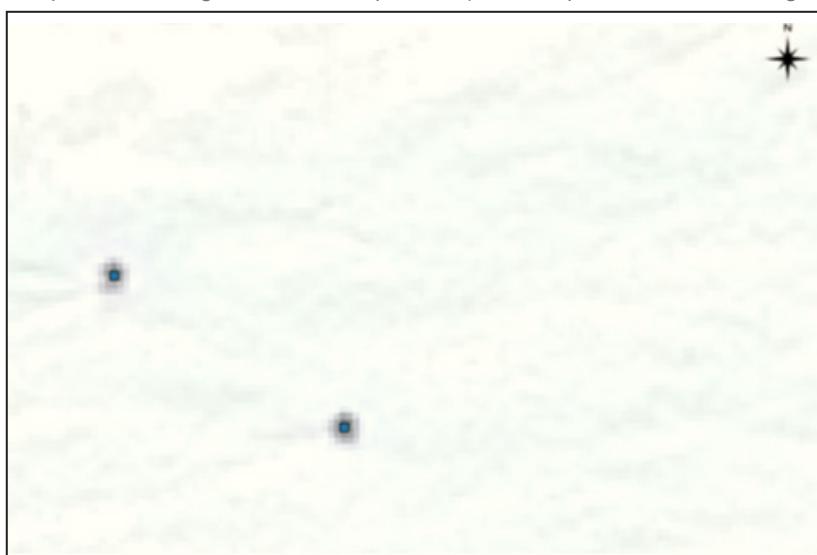
Fig. 23 : Images Pléiades datant du 18 mai 2018. Aucun décalage n'est observé entre la localisation réelle des drapeaux telle que mesurée sur site (points bleus) et leur localisation sur les images satellites (taches grises).

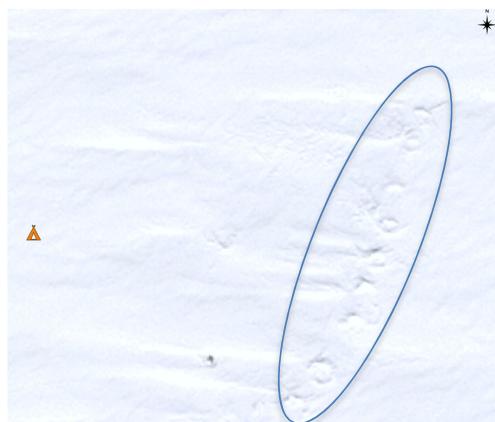
Fig. 24 : Images Pléiades du 28 mai 2018. La position réelle du campement est symbolisée par la tente orange. Les traces dans la neige (ovale bleu) matérialisent l'emplacement du campement sur l'image satellite

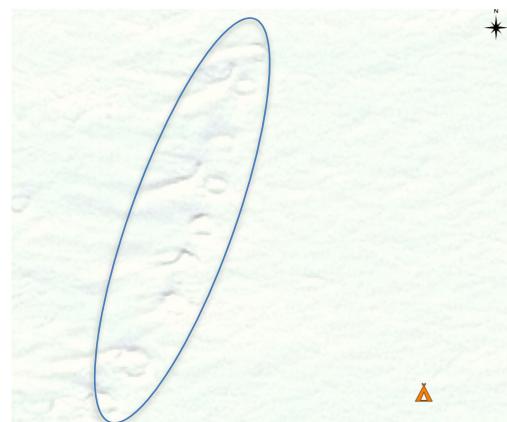
Fig. 25 : Images Pléiades du 18 mai 2018. La position réelle du campement est symbolisée par la tente orange. Les traces dans la neige (ovale bleu) matérialisent l'emplacement du campement sur l'image satellite

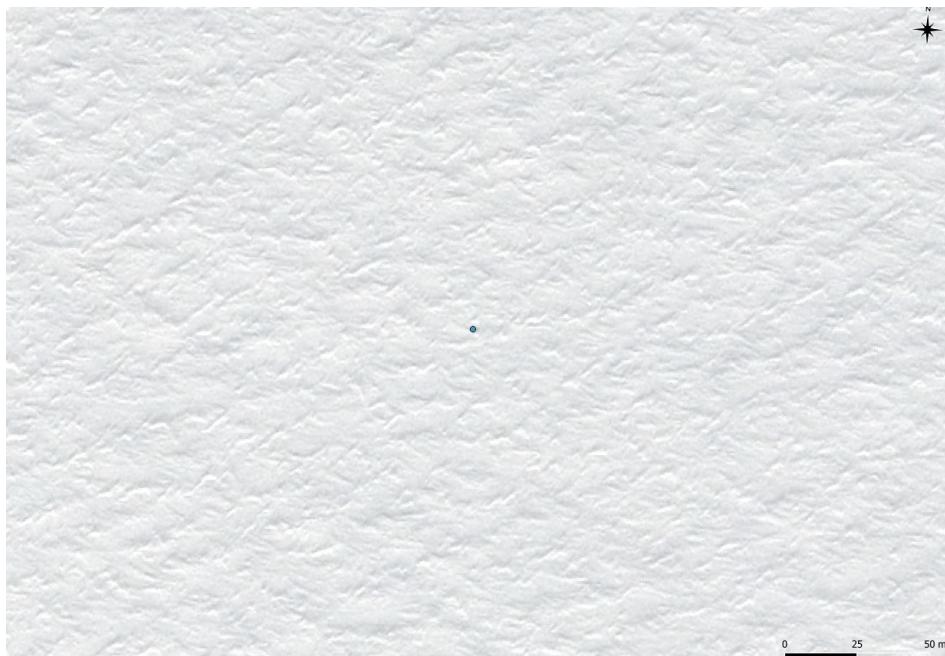
Fig. 26 : Localisation de la cible ONERA la plus prometteuse (point bleu), avec en arrière-plan l'image Pléiade du 11 octobre 2017. Aucun objet n'est visible sur l'image dans cette zone

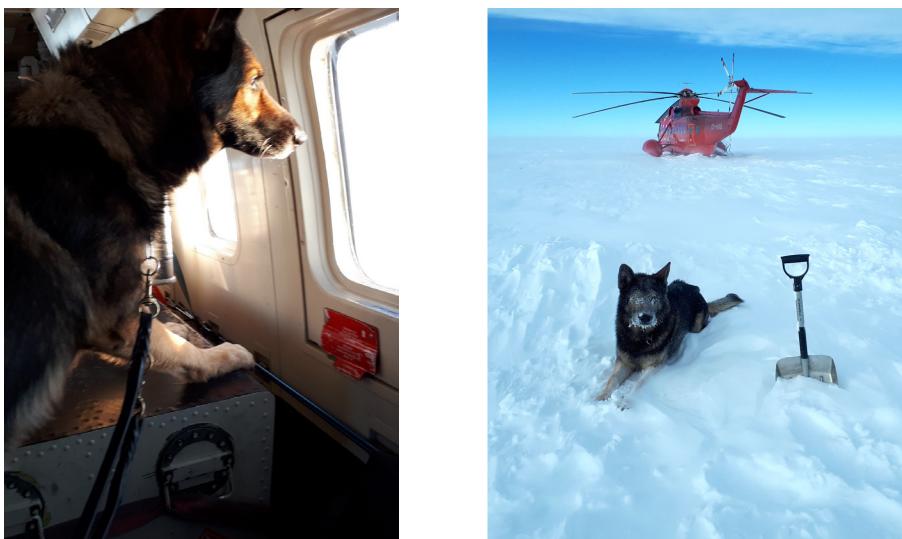
Fig. 27 : Chien renifleur avant (gauche) et après (droite) intervention sur la calotte glaciaire

Étant donnée la surface que peut couvrir un chien, quatre chiens pourraient sonder une surface de  $0,18 \text{ km}^2$  en dix jours. Comme la taille minimale de la zone de recherche systématique était estimée à  $5 \text{ km}^2$ , la solution des chiens renifleurs a dû être écartée.

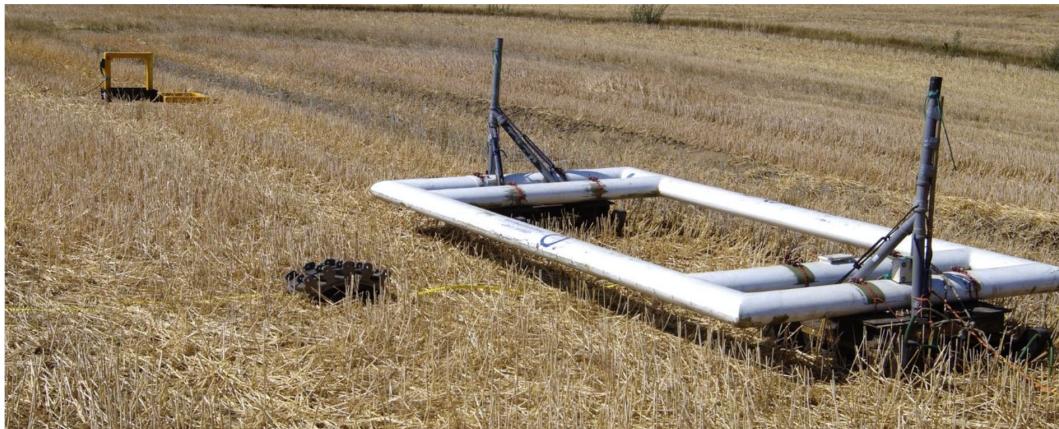
Fig. 29: Photo de la configuration de test : le fragment de moyeu de test est placée à 2 m du centre du cadre de l'émetteur

Un test de détection avec le système en l'état a été effectué sur un site de Funder, près de Silkeborg, au Danemark, dont la résistivité était relativement élevée. L'objectif était d'obtenir des conditions de mesures se rapprochant le plus possible de celles sur la glace et la neige.

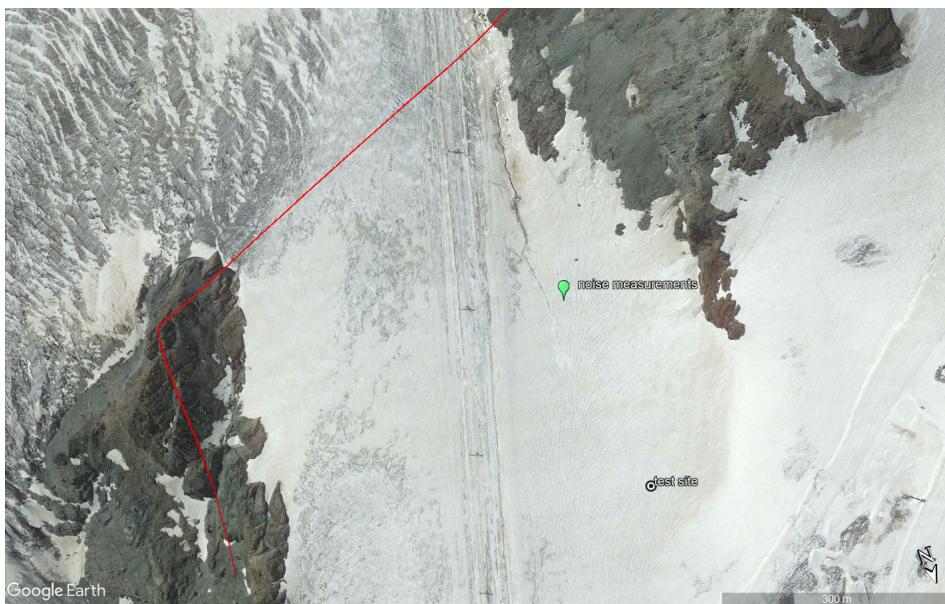
Fig. 33 : Localisation de la ligne électrique (lignes rouges) et de la mesure du bruit (point vert)

Lors des premières mesures, le système n'avait pas détecté la pièce. Aucun signal n'était obtenu au-dessus du niveau de bruit, alors même que le SnowTEM était stationnaire juste à la verticale de la pièce. La cause de ce bruit a été identifiée comme provenant d'une ligne électrique présente à une distance de 500 m au plus proche du site de test. Cette ligne n'avait initialement pas été identifiée, les préoccupations étant concentrées sur les remontées mécaniques. Pour confirmer ceci, des mesures ont été réalisées en se déplacement vers et depuis cette ligne électrique. Il s'est avéré que plus la mesure était proche de la ligne, plus le niveau du bruit était élevé. Ces résultats sont présentés sur la [Fig. 34](#).

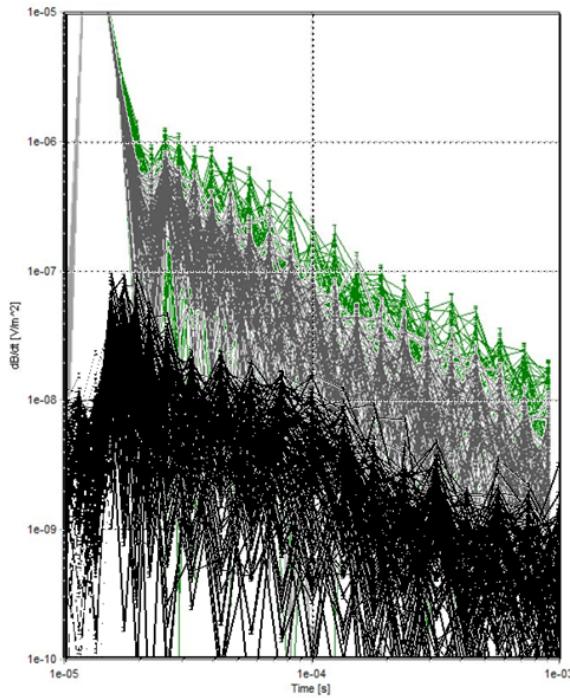
Fig. 34: Mesure réalisée avec SnowTEM – à proximité de la ligne électrique (vert), loin de la ligne électrique (gris) et à Funder (noir).

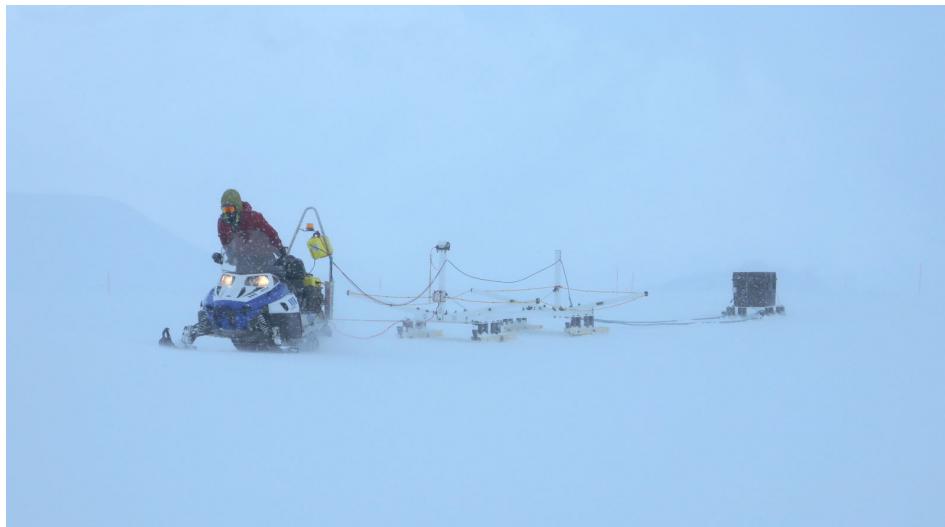
Fig. 35 : SnowTEM tracté par une motoneige durant le test à Zermatt, par conditions de faible visibilité pendant une tempête de neige.

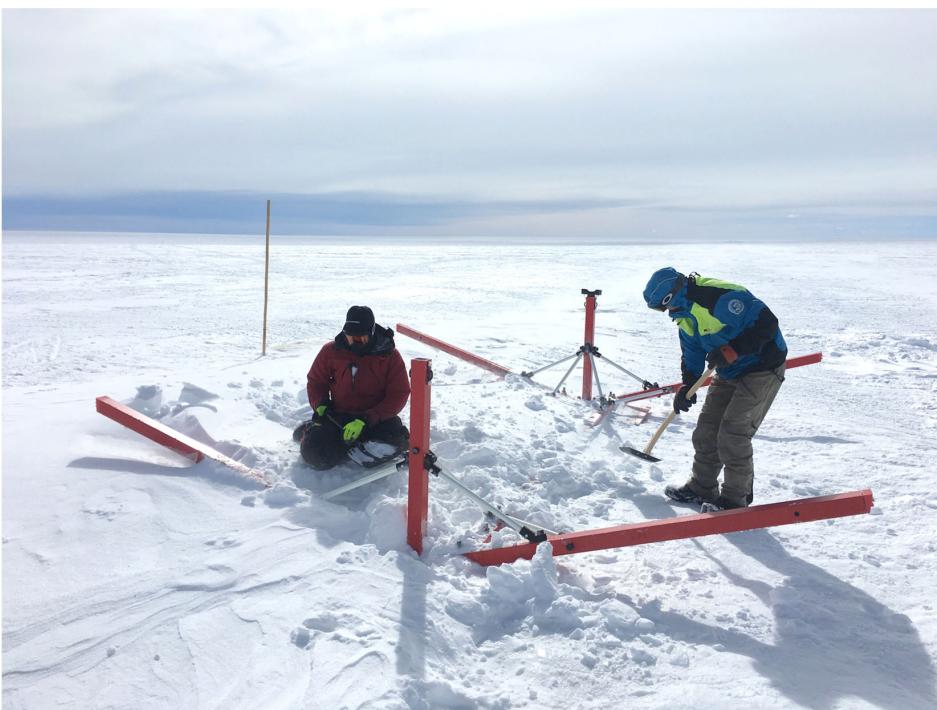
Fig. 36 : Travaux de libération de l'un des deux systèmes SnowTEM après une tempête de neige

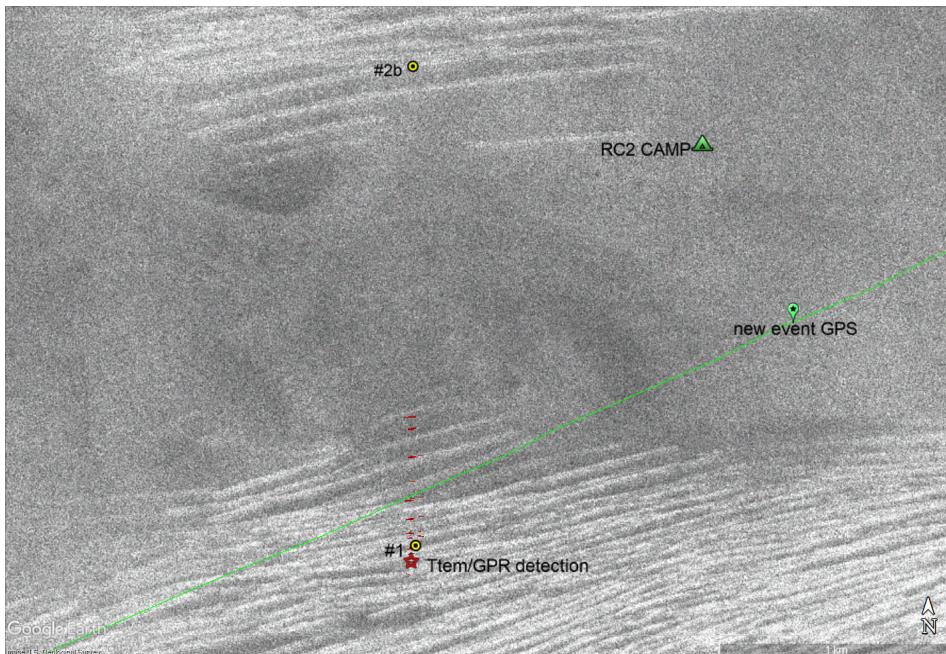
Fig. 39 : Localisation de la détection (étoile rouge) – les disques jaunes représentent les localisations des cibles ONERA. Les bandes blanches sont les crevasses telles que vues sur les images UHF. Les traits rouges représentent les détections de lèvres de crevasses lors de Camp Recovery 2.

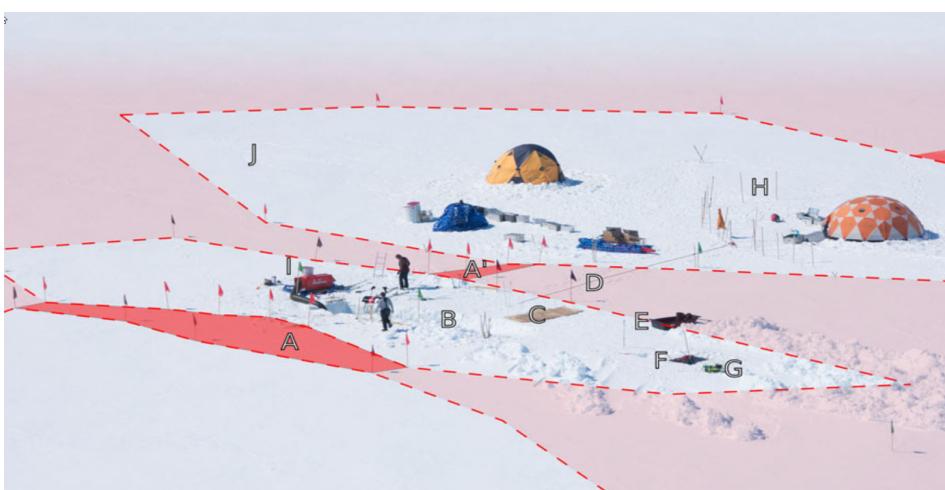
Fig. 42: Photo prise d'hélicoptère du site d'extraction, tel que décrit dans (Mankoff, et al., 2020).

Les zones (A et A') en rouge foncé entre les drapeaux marquent les localisations connues de crevasses détectées par GPR et DGNSS. Les lignes pointillées démarquent les zones sûres en blanc et les zones non sûres en roses, déterminées par données GPR, cartographie UHF ([Fig. 21](#)) et sondage extensif de la neige ainsi que par les incertitudes sur la localisation des crevasses à partir de leur distance aux crevasses connues. (B) Rampe de sortie de la fosse d'extraction. (C) Contreplaqué utilisé pour recouvrir la fosse la nuit et éviter son remplissage par la neige. (D) Corde de sécurité traversant une crevasse entre l'ilot du campement au nord et l'ilot de travail au sud. (E) Trainneau. (F) Treuil et sa plateforme. (G) Générateur utilisé pour alimenter le treuil. (H) Perches en bambou marquant le câble d'alarme à ours polaires entourant le campement. (I) Chauffage Herman Nelson, tuyau et fût de carburant. (J) zone d'atterrissement de l'hélicoptère. (Photo : Austin Lines)

Un troisième vol a permis de déposer le filet contenant le système de chauffage Herman Nelson et un baril de carburant supplémentaire. L'hélicoptère est retourné à Narsarsuaq avec la seconde motoneige. Le campement a été monté. Une vue aérienne du campement durant la phase d'extraction est présentée sur la [Fig. 42](#).

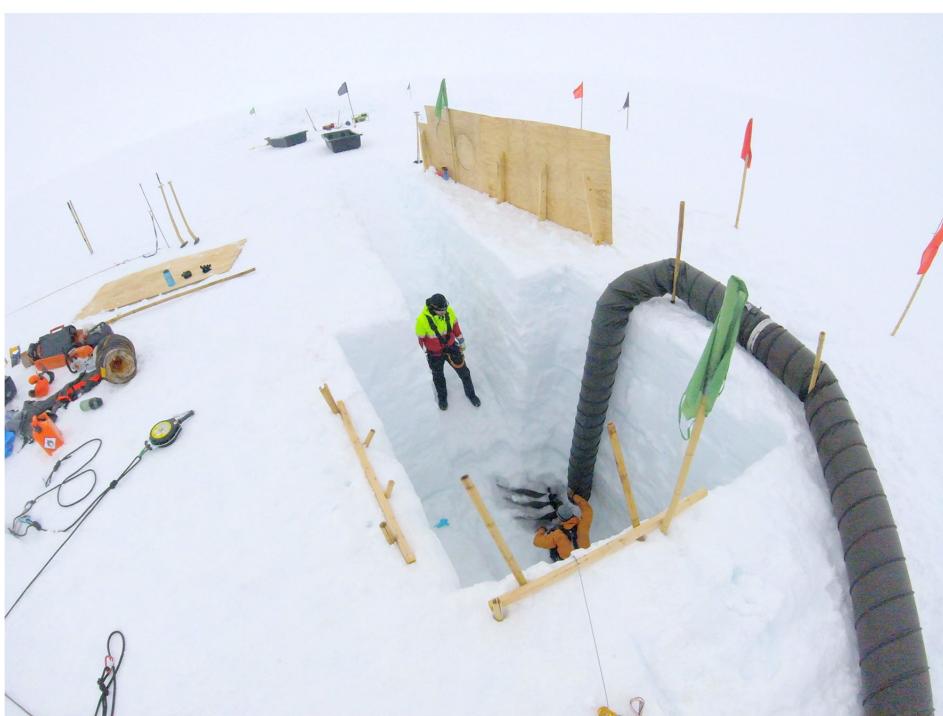
Fig. 43: Opération de fonte de la neige et de la glace autour de la pièce à 4 m de profondeur.  
(Photo : Arnar Ingi Gunnarsson)

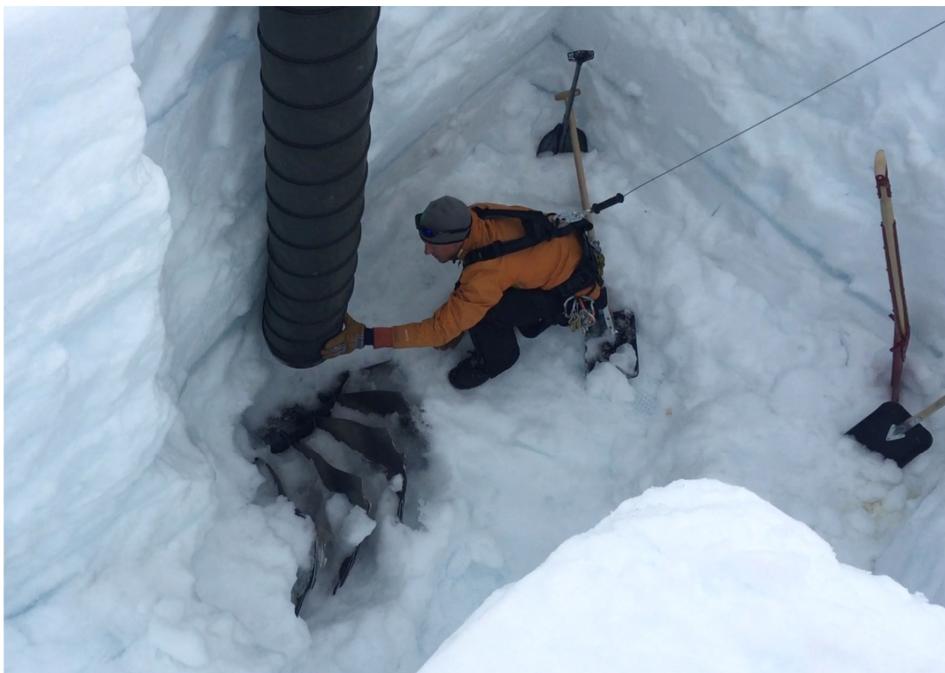
Fig. 44: secouriste Islandais en train de faire fondre la glace.  
(Photo : Dirk van As, Greenland Guidance)
