# RAPPORT TECHNIQUE

**Accident de l'Airbus A380  
immatriculé F-HPJE  
exploité par Air France le 30/09/2017  
en croisière au-dessus du Groenland**

**Juin 2018 - Juin 2019  
Phase III : campagne au sol  
et récupération de pièce**

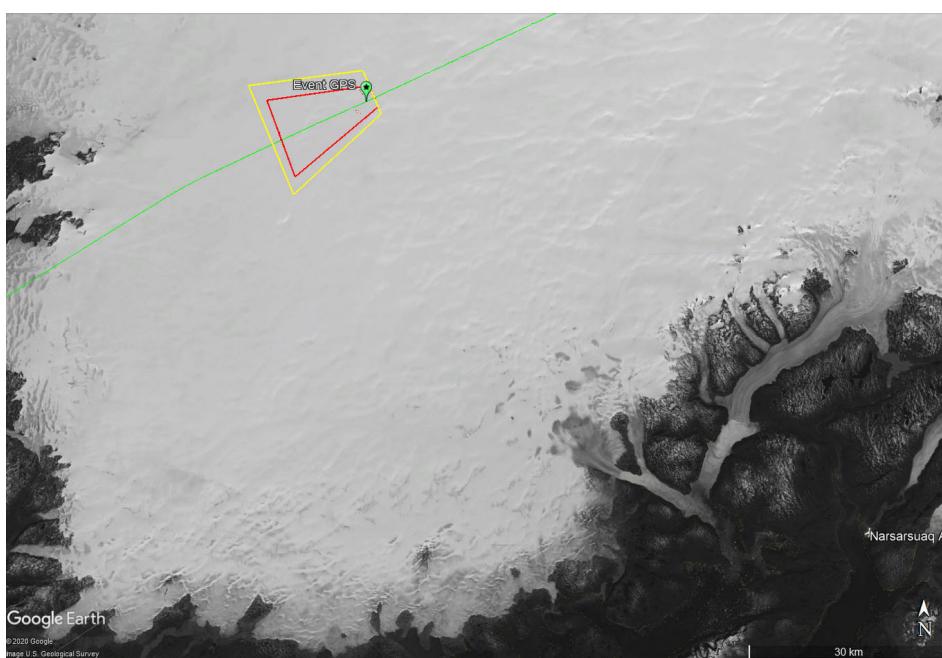
Fig. 46 : Position de l'évènement et premières zones de recherche. L'arrière-plan est une image Landsat 8 du sud du Groenland. Les zones rouges et jaunes ont été communiquées à Air Greenland pour les recherches en hélicoptère.

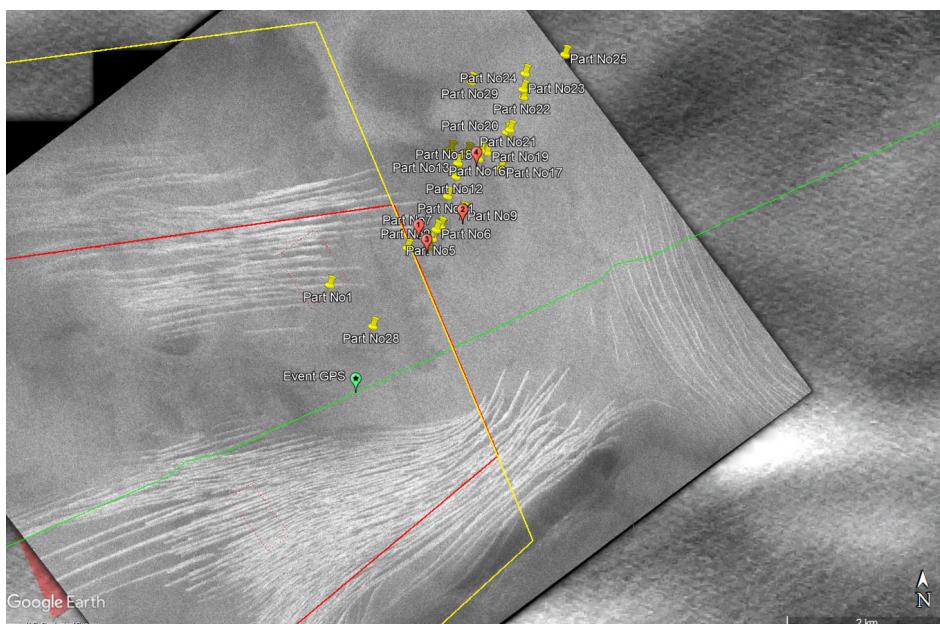
Fig. 47 : Débris retrouvé par Air Greenland (plots jaunes). Le premier plan est une image UHF de la zone, acquise lors de la campagne radar aérienne d'avril 2018. Les crevasses sont clairement visibles en blanc. L'arrière-plan est une image TerraSar X de la zone.

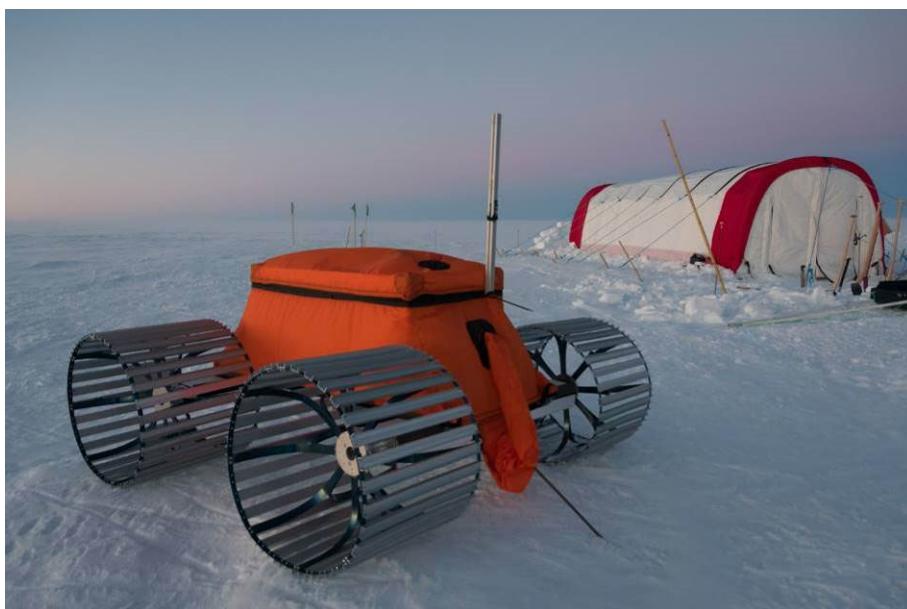
Fig. 48: Véhicule autonome FrostyBoy

Le groupe de recherche et d'équipement polaire (Polar Research Equipment<sup>(19)</sup>, PRE) basé à Hanover, New Hampshire (USA), a été contacté. Ce groupe développe et opère un véhicule autonome 4x4, appelé « Frostyboy ». Ce robot devait pouvoir emporter un GPR ou tracter un détecteur tel que SnowTEM dans un environnement polaire, étant donné qu'il avait déjà été opéré en Antarctique et au Groenland. L'objectif était de l'utiliser en tant que véhicule autonome programmable, afin de suivre des routes de recherche aussi longtemps que ses batteries le permettraient, et afin d'évaluer le niveau de sécurité dans les champs de crevasses si celle-ci était source d'inquiétude pour les conducteurs des motoneiges.

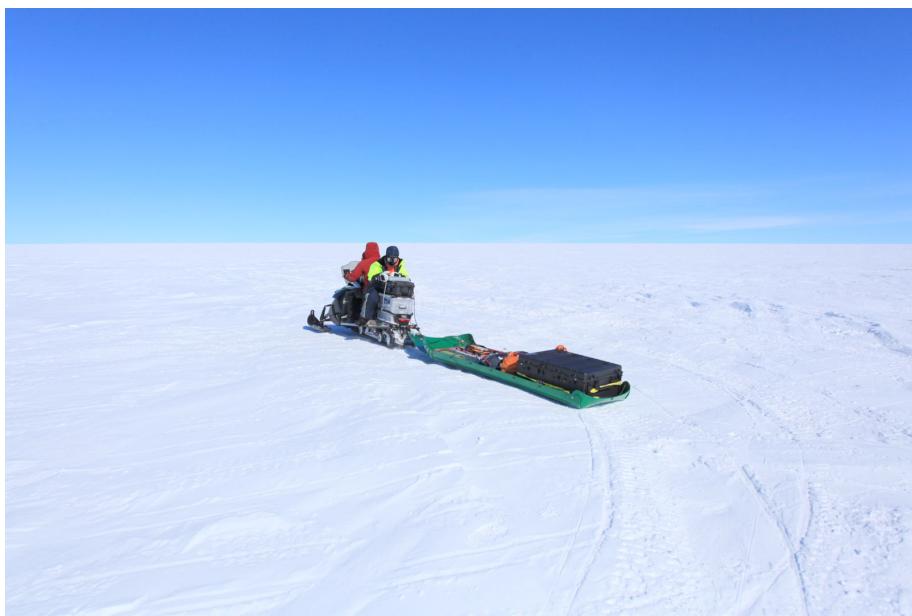
Fig. 49 : motoneige tractant le GPR MALÀ durant la première campagne au sol

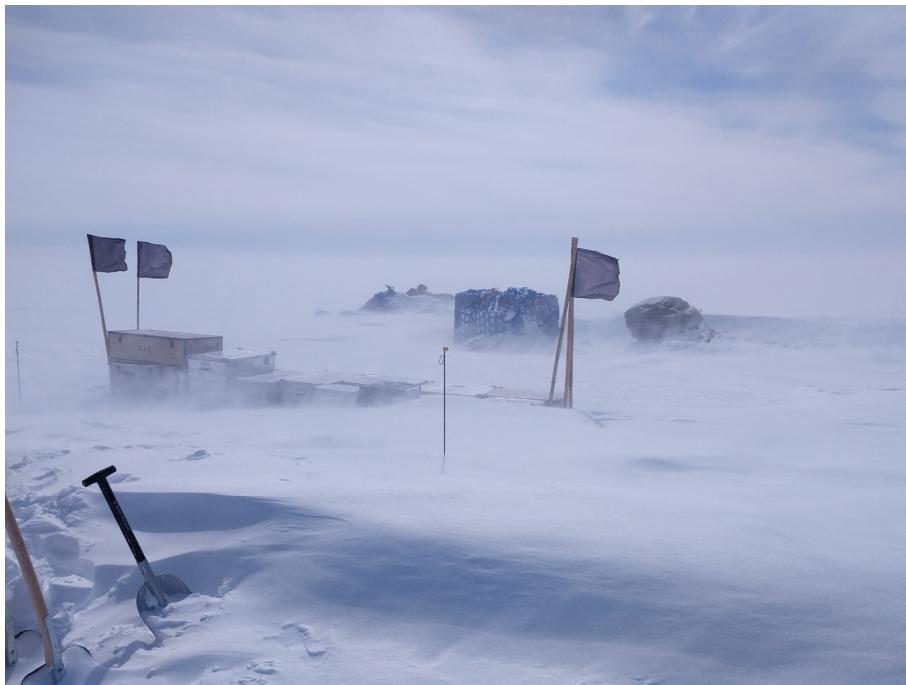
Fig. 50: Congères de neige recouvrant l'équipement durant un épisode de fort vent
