RAPPORT TECHNIQUE

Accident de l'Airbus A380
immatriculé F-HPJE et exploité par Air France,
survenu le 30/09/2017 en croisière au-dessus
du **Groenland**

Octobre 2017 - Juin 2018
Phases de recherche **I et II**

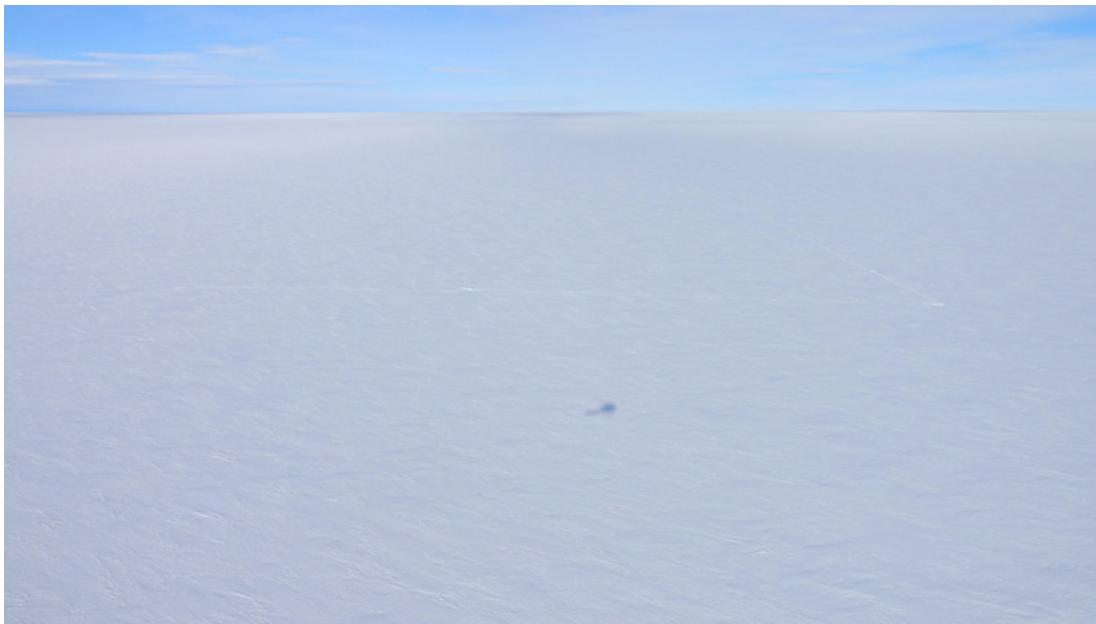
Figure 4 : vue de la zone où les premiers débris ont été localisés - les lignes droites sont des empreintes de pas

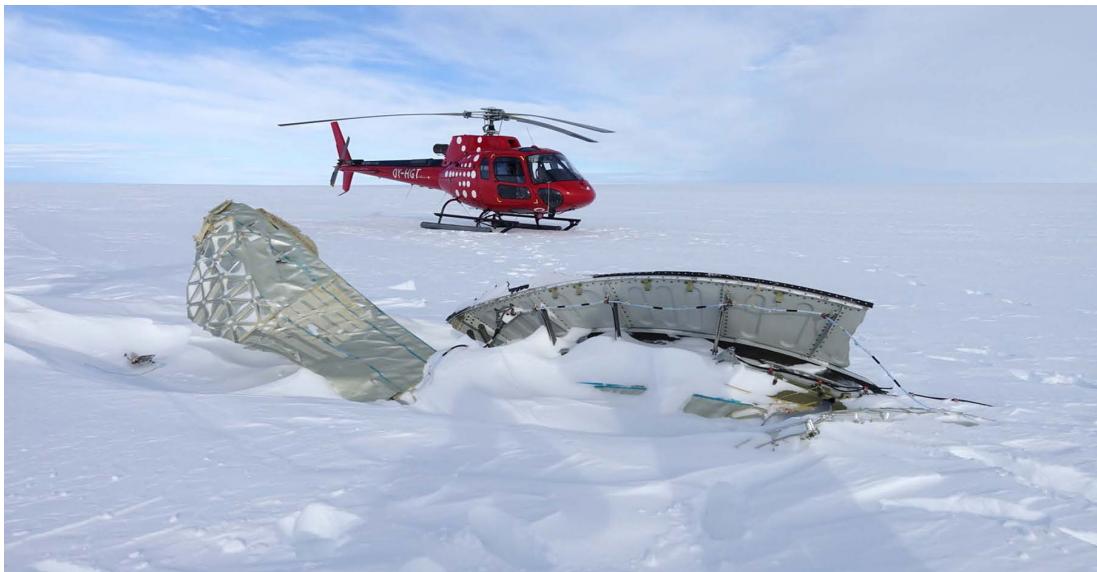
Figure 6: fragments de cloison et de carter de soufflante tels que retrouvés sur place
(Crédit photo : Air Greenland/de l'AIB-D)

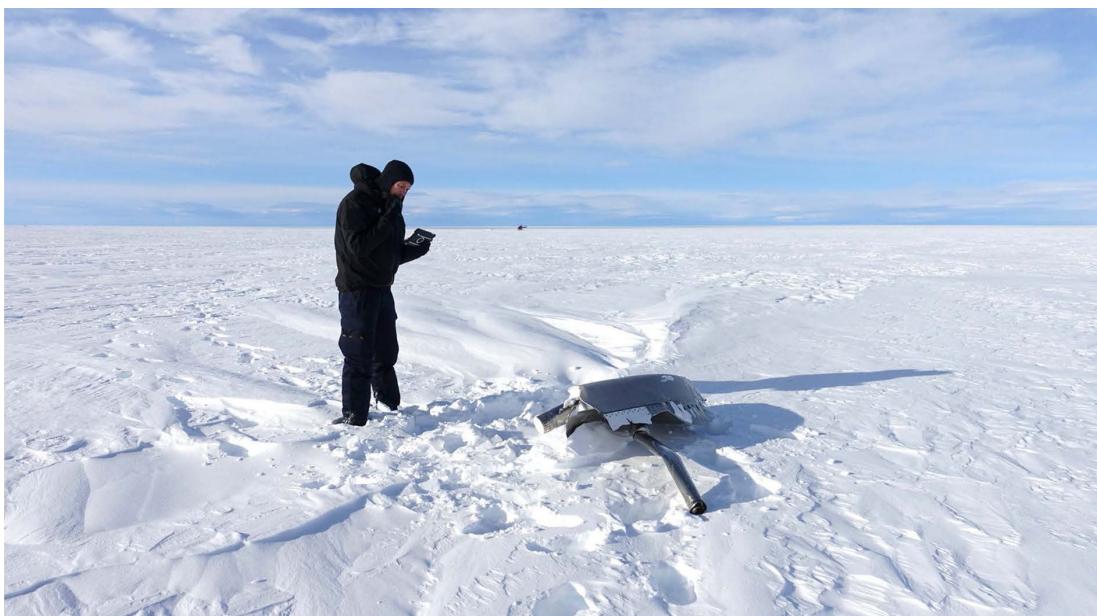
Figure 7 : partie de la lèvre d'entrée d'air photographiée sur place par un membre du personnel d'Air Greenland (Crédit photo : Air Greenland/AIB-D)

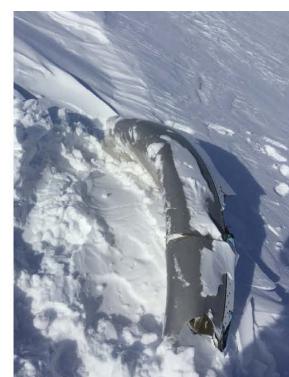
Figure 11 : pièce d'entrée d'air

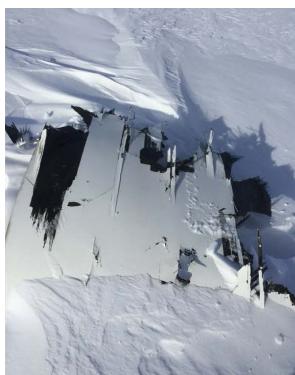
Figure 12 : partie de capot compositel

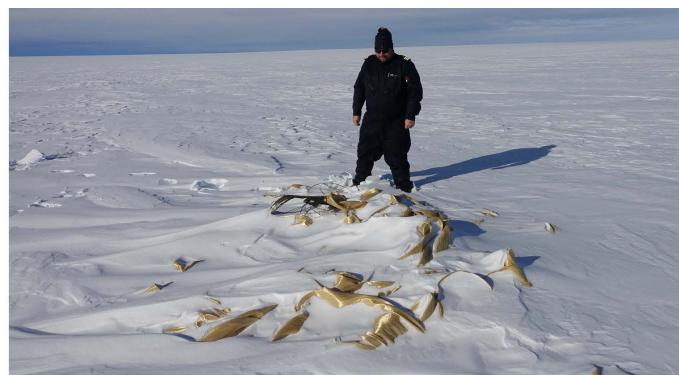
Fig. 13: ceinture en kevlar

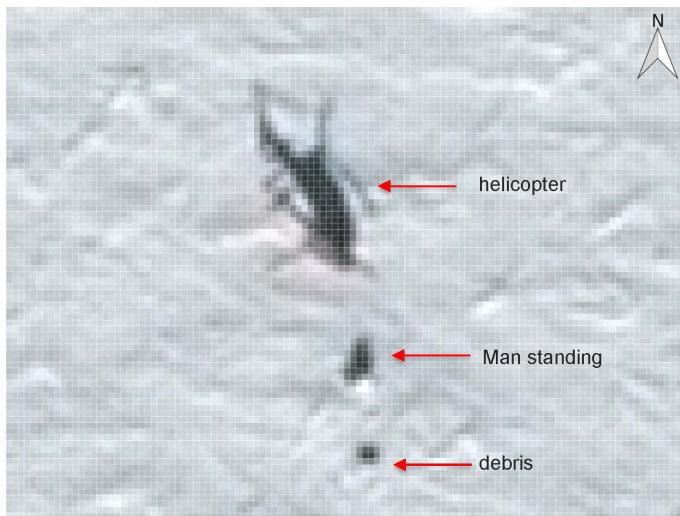
Figure 15 : détail de l'encadré rouge de la figure 14 - un pixel correspond à 50 cm sur 50 cm

Airbus a déployé ces satellites pour acquérir des images de la zone de recherche juste après l'événement. Les premières images étaient inexploitables à cause du plafond nuageux et les premières images de Pléiades utilisables sont datées des 11 et 14 octobre, l'événement s'étant produit le 30 septembre. En effet, pour obtenir des images exploitables, deux conditions doivent être réunies : la constellation de satellites doit passer au-dessus de la zone de recherche, pendant la journée, et la météo doit être suffisamment clémente pour que le sol puisse être visible (absence de nuage).

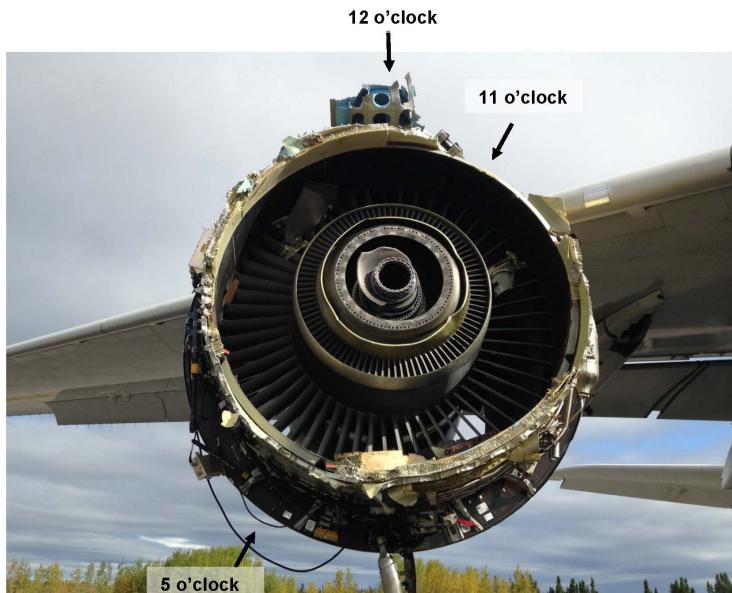
L'observation des dommages sur le moteur a amené l'équipe à envisager une défaillance du moyeu de soufflante comme scénario probable. De plus, un fragment de moyeu, toujours attaché au moteur, présentait des surfaces de rupture. Ces surfaces de rupture ont été examinées en détail et étaient compatibles avec une rupture par surcharge. Par conséquent, il était particulièrement important d'essayer de récupérer les autres fragments de moyeu de soufflante, sur lesquels l'origine de la défaillance du moyeu pourrait probablement être localisée.

Figure 16 : vue de face du moteur n° 4 sur l'aéronef après l'atterrissement

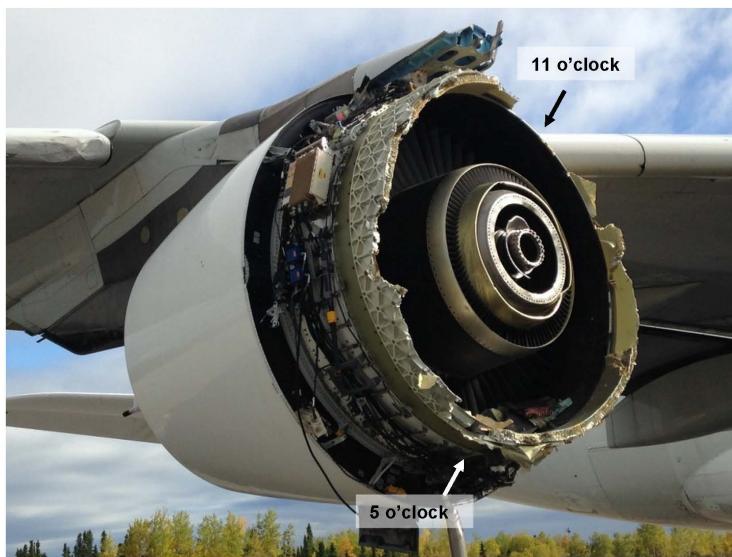
Figure 17 : vue latérale du moteur n° 4 sur l'aéronef après l'atterrissement

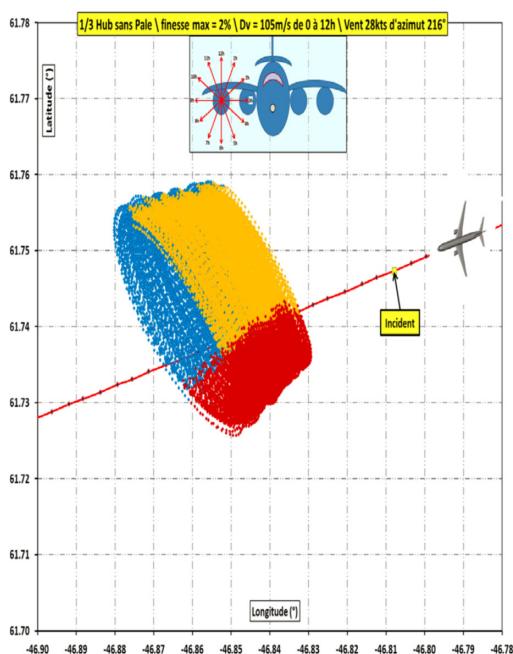
Figure 18 : 1/3 d'un moyeu de soufflante avec une vitesse d'éjection de 105 m/s (avec l'aimable autorisation d'Arianegroup)

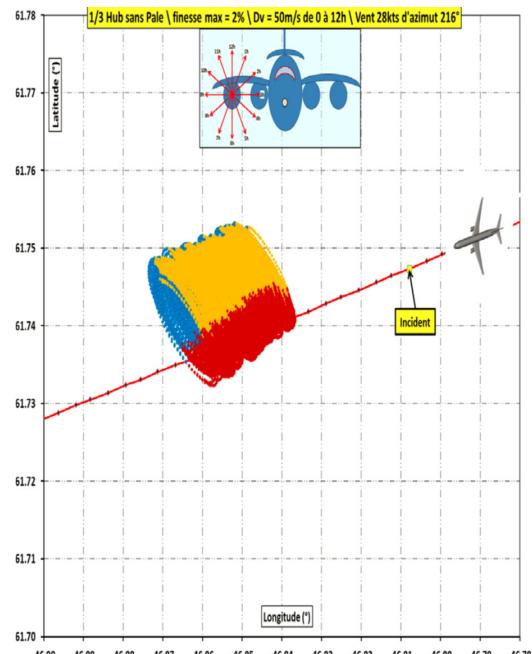
Figure 19 : 1/3 d'un moyeu de soufflante avec une vitesse d'éjection de 50 m/s (avec l'aimable autorisation d'Arianegroup)

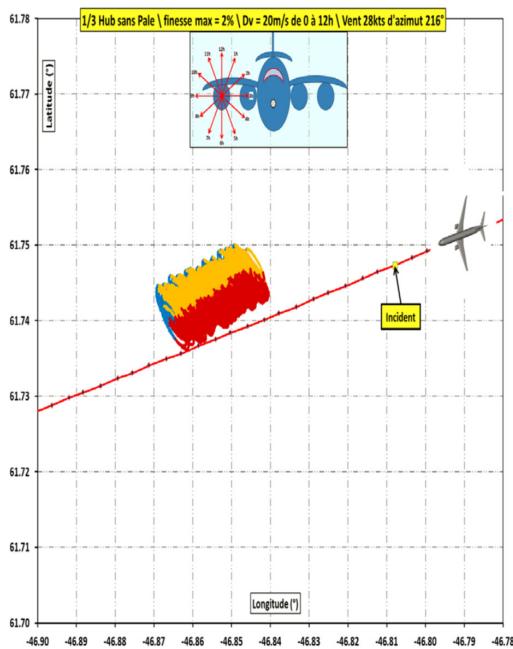
Figure 20 : 1/3 d'un moyeu de soufflante avec une vitesse d'éjection de 20 m/s (avec l'aimable autorisation d'Arianegroup)

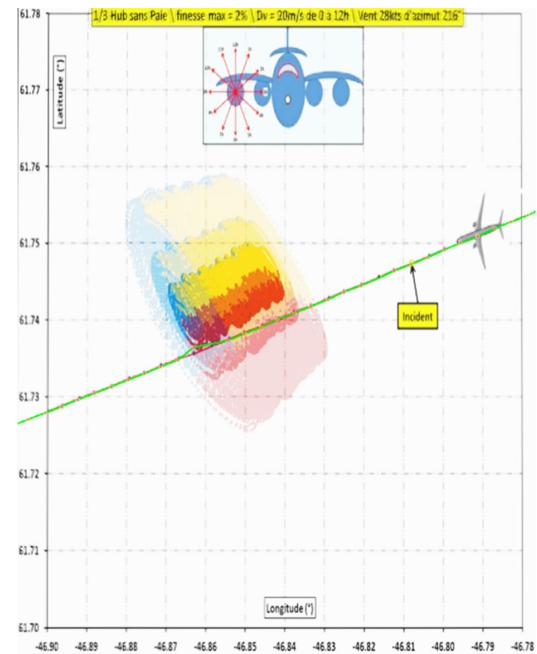
Figure 21 : superposition des 3 vitesses d'éjection calculées pour 1/3 d'un moyeu de soufflante (avec l'aimable autorisation d'Arianegroup)

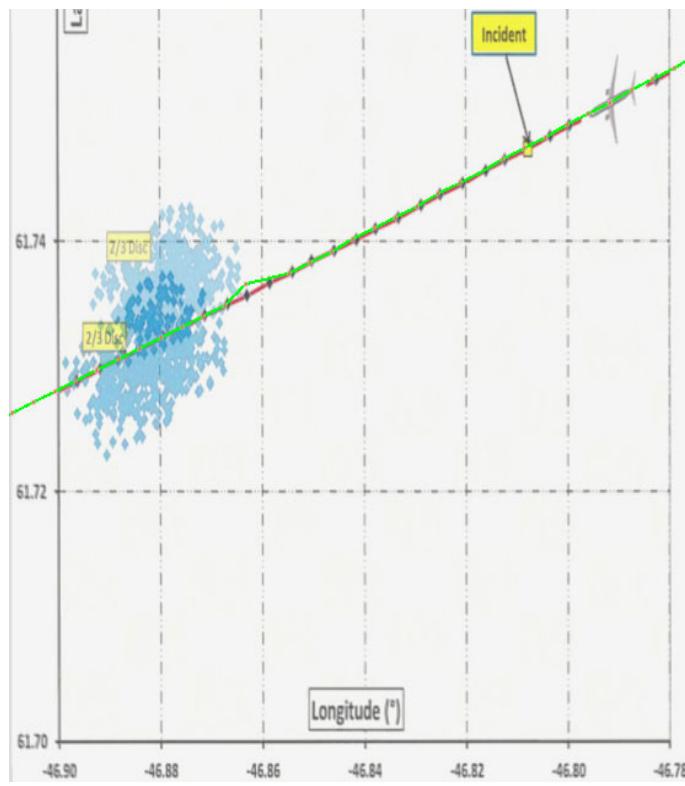
Figure 22 : calculs de la localisation d'impact pour 2/3 d'un moyeu de soufflante avec une vitesse d'éjection de 0 et 105 m/s à 11 heures, et un rapport portance/traînée compris entre 0 et 5 % (avec l'aimable autorisation d'Arianegroup)

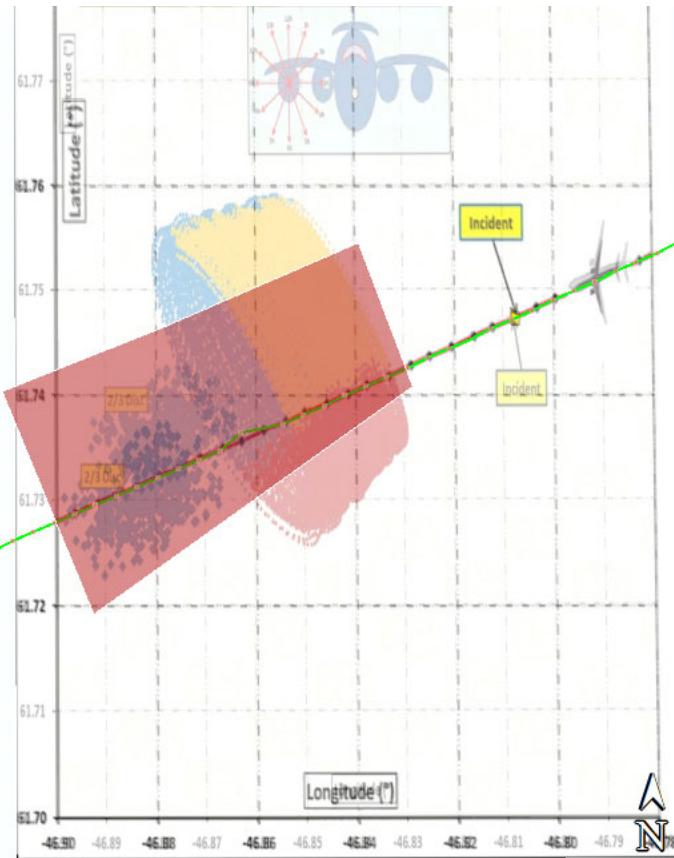
La surface de recherche en résultant, représentée en rouge à la figure 23, englobe les résultats de calcul pour 1/3 et 2/3 d'un moyeu de soufflante et s'étend sur 8,3 km². Elle a été définie en considérant qu'un angle d'éjection à 3 heures n'était pas compatible avec les dommages observés sur le moteur. De la même manière, aucun dommage n'a été observé sur le fuselage, de sorte qu'un angle d'éjection de 9 heures était très peu probable. Par conséquent, la partie nord des points bleu et jaune ainsi que la partie sud des points rouges ont été éliminées.

Figure 23 : zone de recherche retenue après le calcul d'Arianegroup. La partie nord des points bleus et jaunes correspond à l'angle d'éjection à 3 heures, qui n'était pas cohérente avec les dommages constatés sur le moteur. La partie sud des points rouges correspond à l'angle d'éjection à 9 heures (vers le fuselage), qui n'est pas non plus cohérente

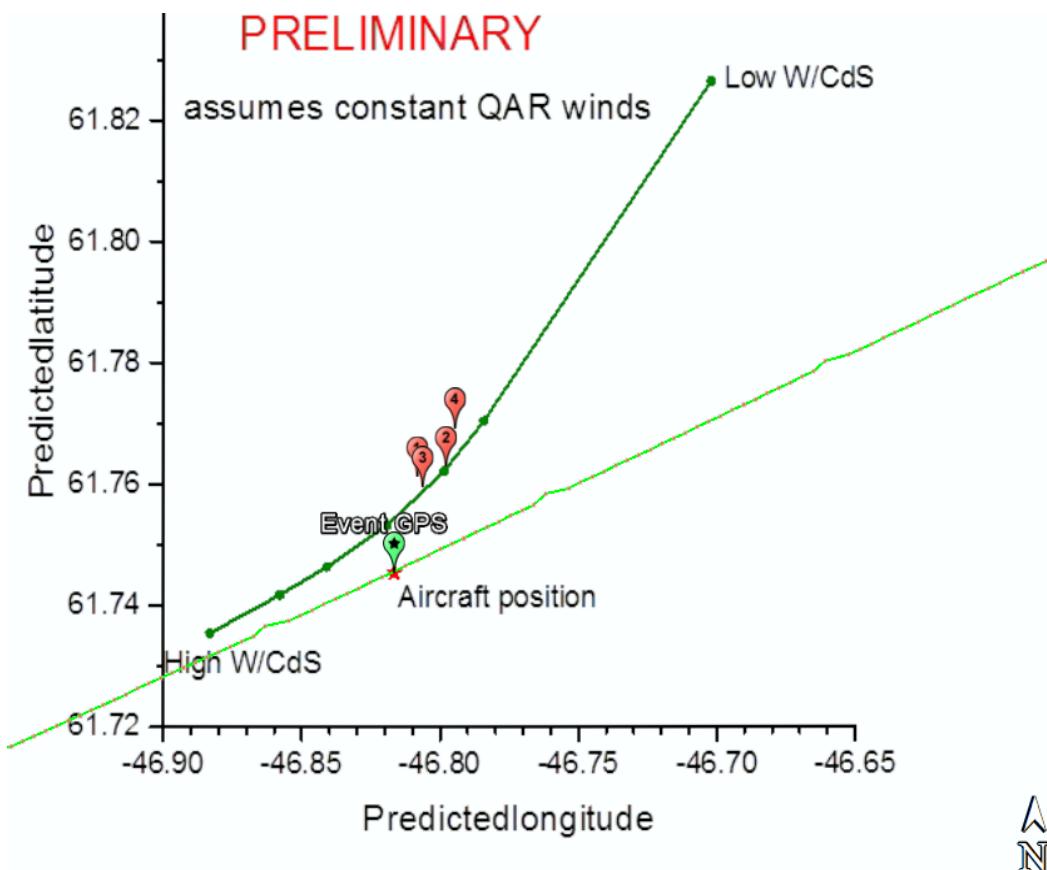
Figure 24 : localisation balistique d'un fragment de moyeu en considérant un vent constant, et une vitesse d'éjection nulle

Une incertitude de l'angle d'éjection a été prise en compte pour déterminer deux zones de recherche principales (voir la figure 27). La perte d'énergie est prise en compte par la zone secondaire car une perte d'énergie de 100 % se traduirait par la courbe balistique présenté à la figure 24.

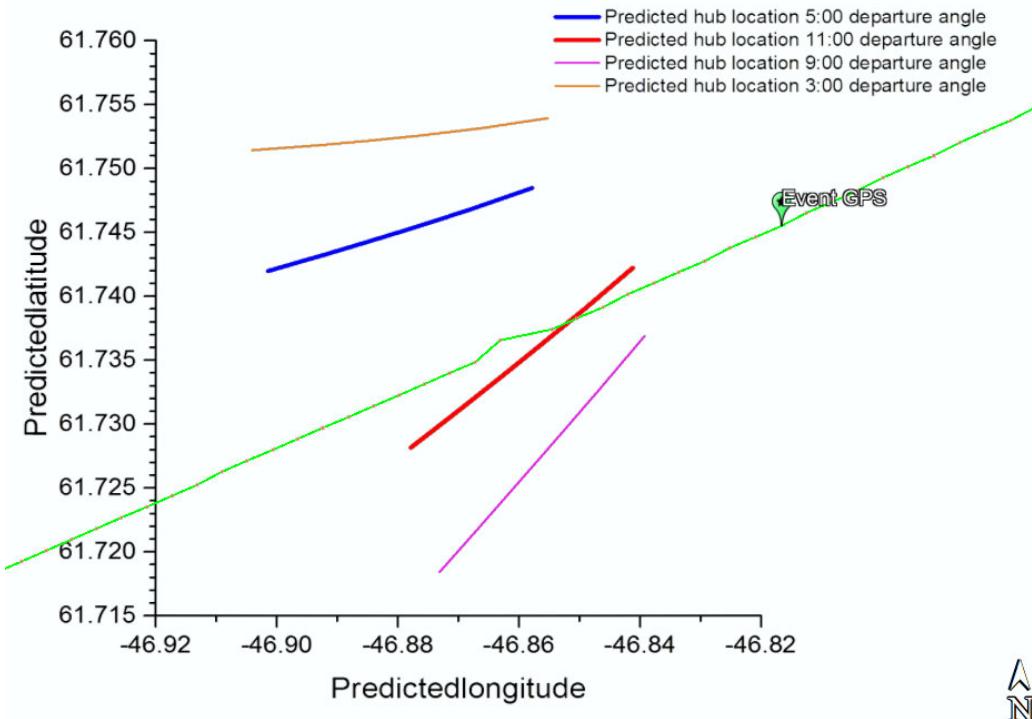
Cela permet d'ajouter des segments de localisation balistique, comme illustré à la figure 25. La longueur de la courbe traduit la plage de coefficients balistiques estimés pour les fragments. Une plage de coefficients balistiques couvrant la variation de taille/forme entre les deux fragments a été retenue. Les angles d'éjection à 3 heures et à 9 heures ont été considérés pour borner le problème d'une éjection latérale pure par rapport à l'aéronef (une position à 9 heures n'est pas réaliste, aucun fragment n'ayant heurté le fuselage).

Figure 25 : emplacement de fragment de moyeu prédit par rapport à l'angle d'éjection (avec l'aimable autorisation du NTSB)

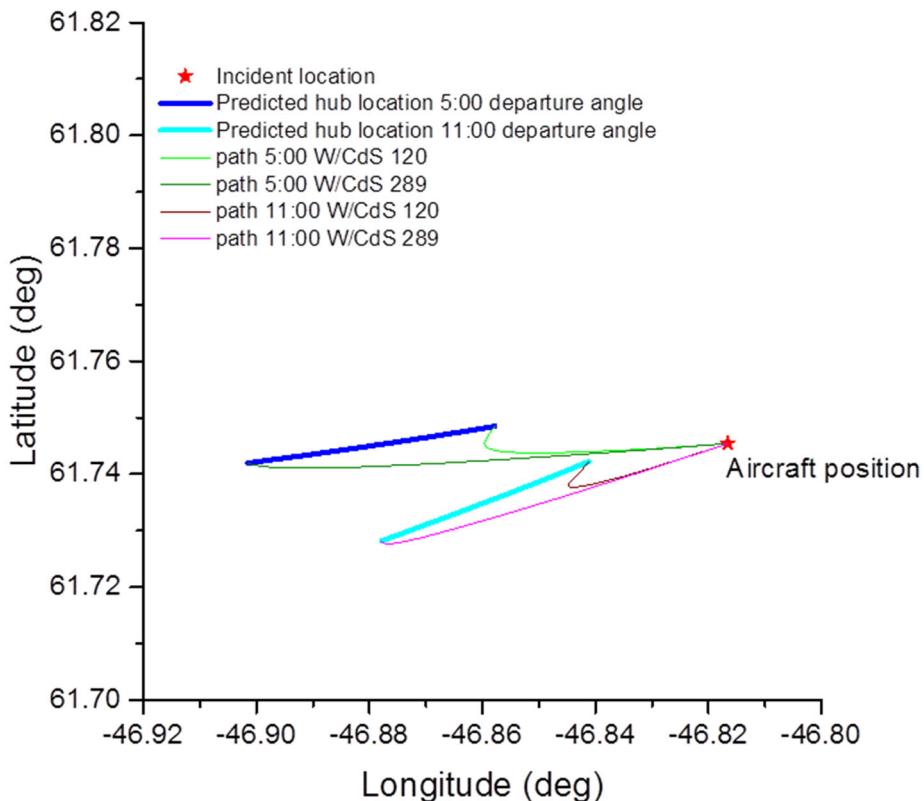
La figure 26 montre les trajectoires des extrémités basse et haute de la plage balistique qui ont été utilisées pour les angles d'éjection du moteur à 5 heures et à 11 heures.

Figure 26 : effet de la plage de coefficients balistiques sur l'emplacement calculé du moyeu (avec l'aimable autorisation du NTSB)

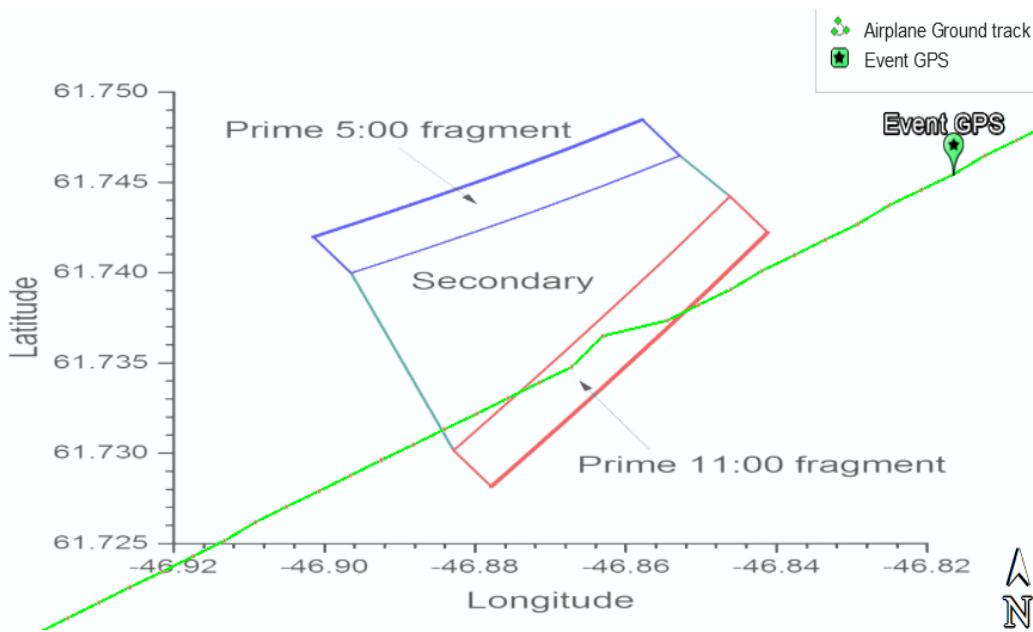
Figure 27 : zones principales et secondaires du NTSB (avec l'aimable autorisation du NTSB)

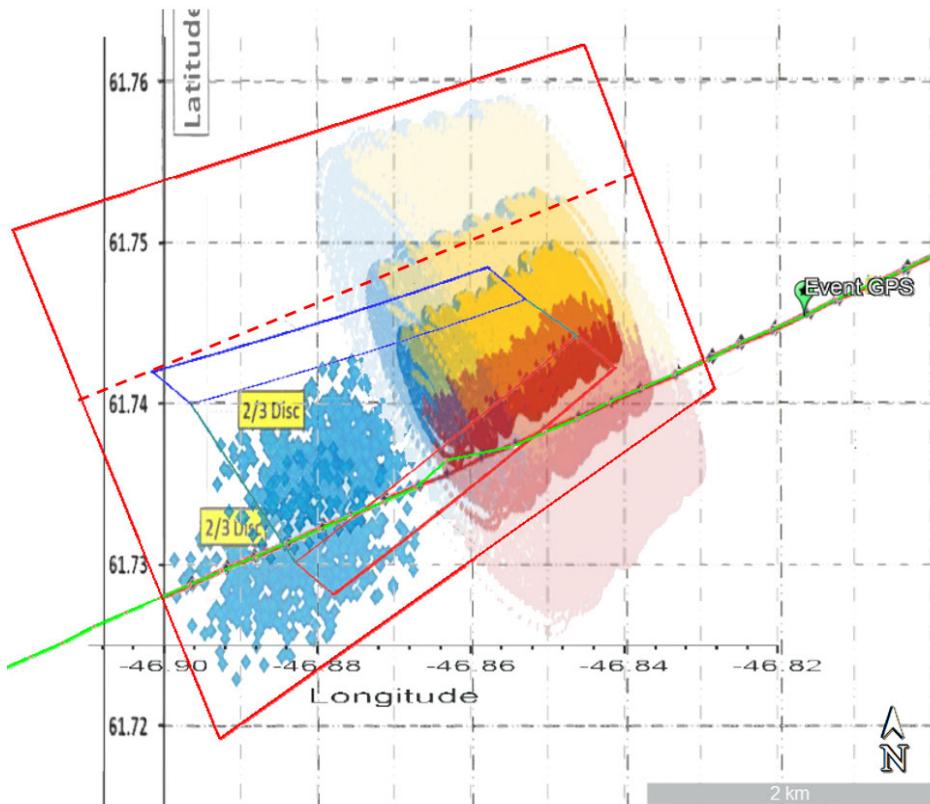
La superficie totale de l'encadré est de 12 km², celle de la partie sud étant de 7 km² et celle de la partie nord de 5 km².

Figure 28 : zone de recherche (encadré rouge) englobant le calcul balistique d'Ariane (1/3 et 2/3 de moyeu) et le calcul du NTSB

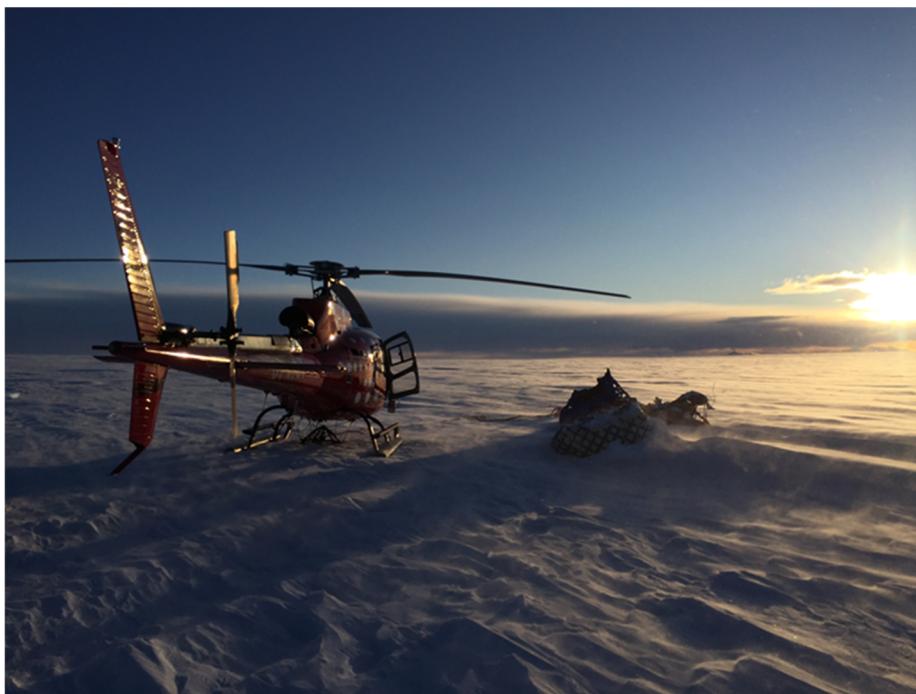
Figure 29: récupération de débris sur la calotte glaciaire, octobre 2017.

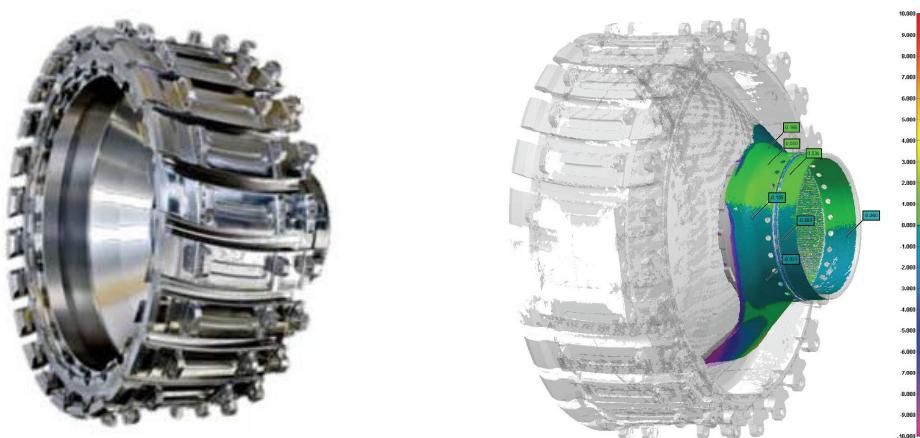
Dans le cadre de l'enquête, des scans laser 3D ont été effectués sur la partie récupérée du moyeu et sur un moyeu intact. Cela a permis, par soustraction, d'évaluer la forme de la (des) pièce(s) manquante(s) (voir la figure 33).

Figure 33 : exemple de moyeu de soufflante intact (image de gauche) - pièce récupérée sur le F-HPJE (en couleur, image de droite)

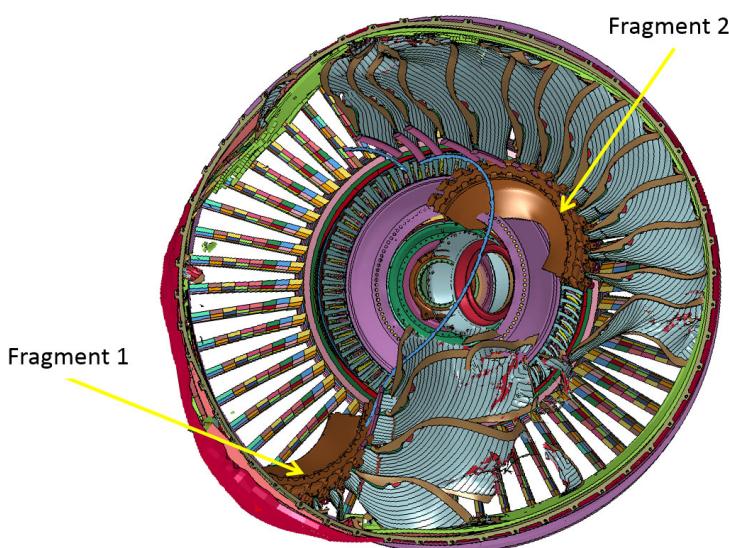
Figure 34 : Simulation de rupture de moyeu de soufflante LS-Dyna (avec l'aimable autorisation d'Engine Alliance)

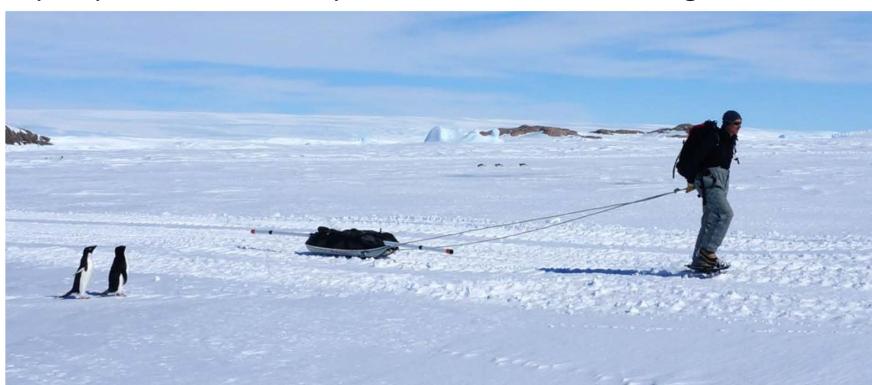
Figure 35 : exemple d'utilisation de l'EM31-MK2 en présence de glace

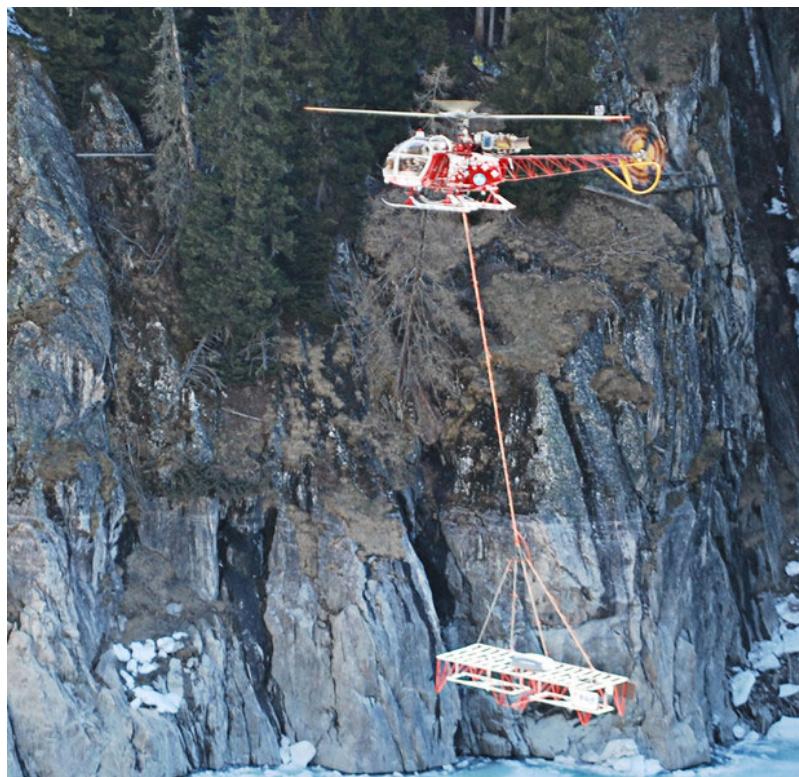
Figure 36 : système radar Hera-G (RST) opéré par hélicoptère

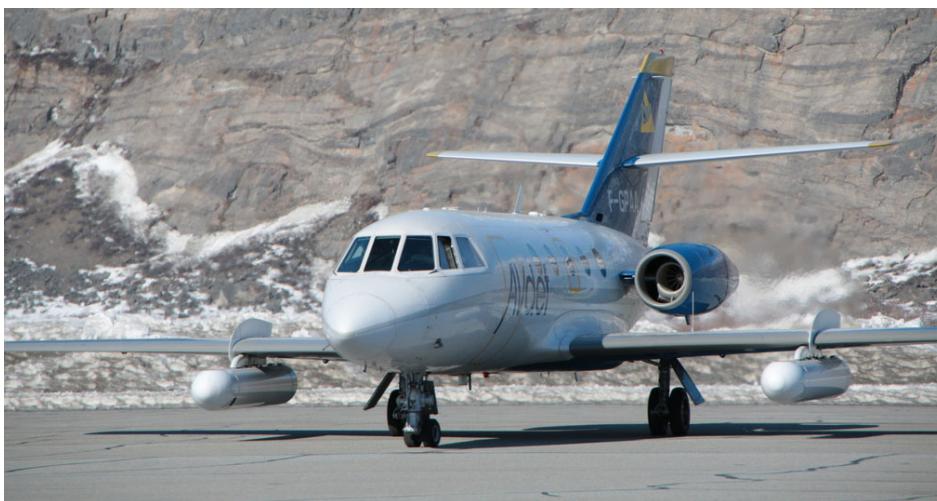
Figure 37 : Falcon 20 F-GPAA de la société AVDEF

Lancé en 2007, le projet SETHI s'appuie sur un Falcon 20 adapté (figure 37). Cet aéronef, loué à une société privée appelée AVDEF, filiale d'Airbus, et stationné sur l'aéroport de Nîmes Garons, a été adapté pour loger deux « pods » sous l'aile, mesurant environ trois mètres de long et pesant 300 kg chacun.

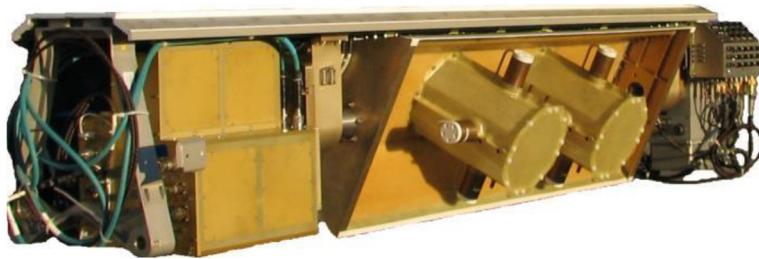
Figure 38 : radar UHF intégré au pod de gauche

Le système SETHI exploite les bandes UHF, L et X, avec une capacité polarimétrique. Le radar UHF est intégré au « pod » de gauche (figure 38) et les radars X + L se trouvent dans le « pod » de droite (figure 39).

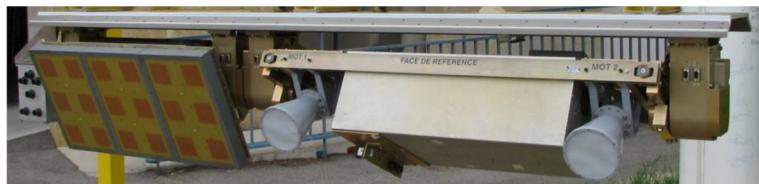
Figure 39 : Charge utile de radar en bande X (droite) et bande L (gauche) intégrée au pod de droite

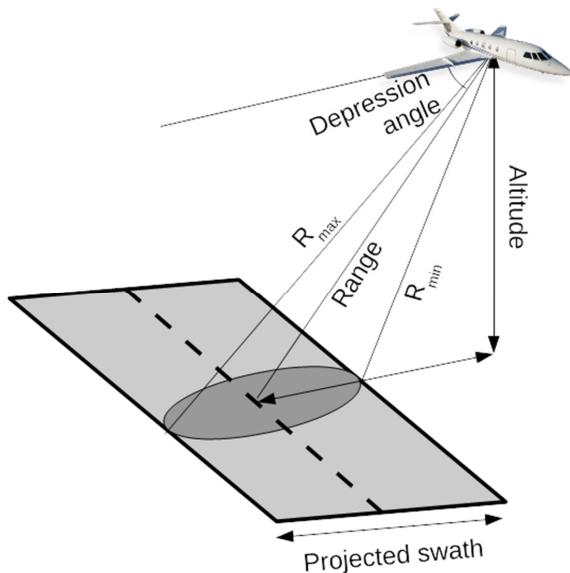
Figure 40 : schéma de paramètres de radar à visée latérale

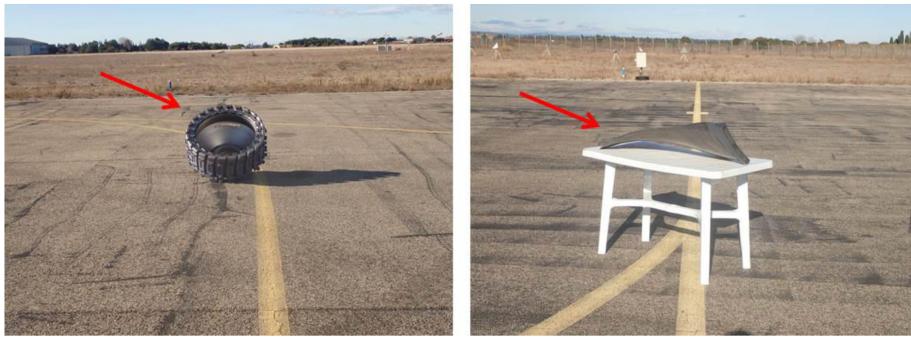
Figure 41 : moyeu de soufflante et aube de soufflante sur l'aéroport de Nîmes-Garons pour les tests de détection

L'opération de test a eu lieu à l'aéroport de Nîmes-Garons, de la fin novembre à la mi décembre 2017. Dans la mesure où il s'agissait d'un test par opportunité, il n'était pas possible d'enfoncer les pièces dans la neige ou la glace. Les pièces ont simplement été placées sur un taxiway de l'aéroport (figure 41), ce qui n'était pas représentatif de la situation au Groenland. Toutefois, la possibilité de réaliser ce test dans un délai aussi court était inattendue et très profitable. L'effet de la neige et/ou de la glace sur la réponse du radar n'a pas été évalué lors de ces tests, mais il a néanmoins été estimé à partir de la littérature scientifique disponible (voir le paragraphe 3.3.2).

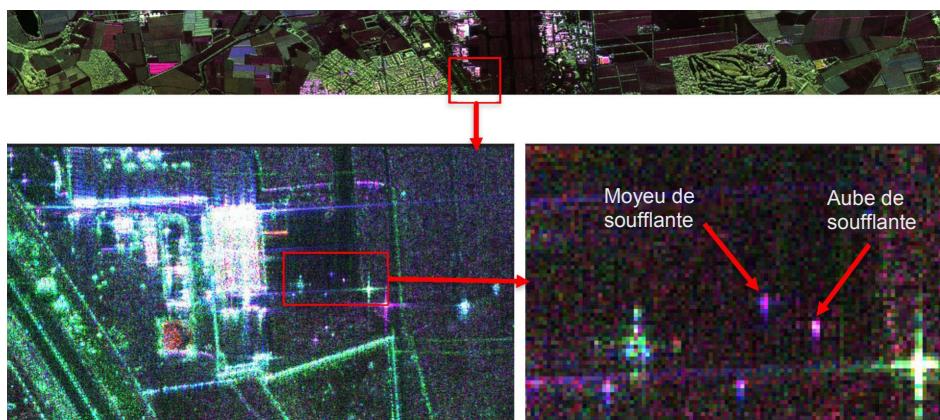
Figure 42 : images en bande L, cap de vol 270°, polarisation totale, angle de dépression 45°, résolution 90 cm x 90 cm

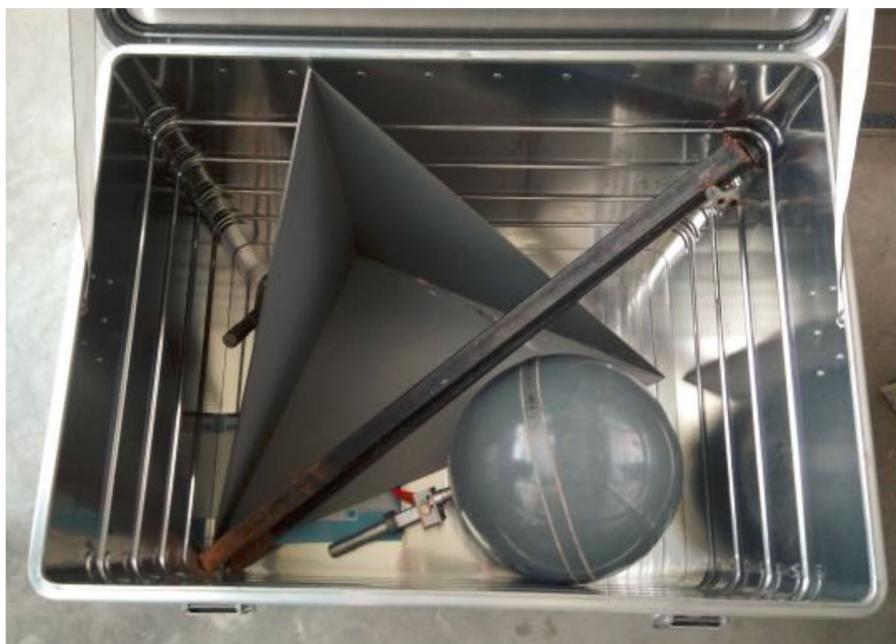
Figure 46 : trièdre et sphère dans leur caisse de transport

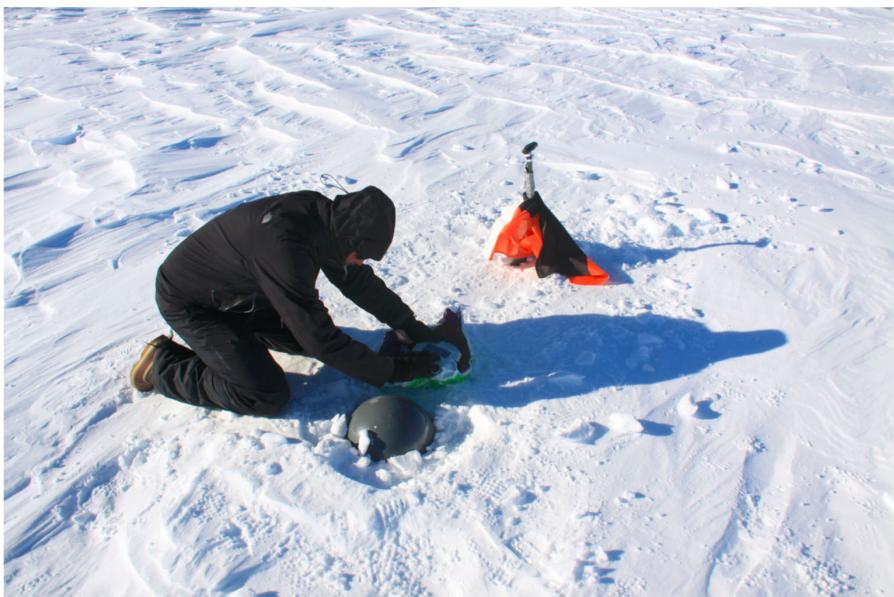
Figure 47 : membre de la GEUS enfouissant la sphère de Luneburg sur la calotte glaciaire

GEUS a proposé d'enfoncer ces objets à l'occasion d'une courte mission de reconnaissance, peu de temps avant la campagne de mesure, afin de limiter le déplacement des cibles provoqué par les mouvements de la calotte glaciaire (figure 47). Un fragment de moyeu de test (fabriqué à partir d'une pièce à l'échelle 0,93, voir la figure 48) a été fourni par EA et a également été enfoui sur place, à titre de référence, dans la mesure où son emplacement GPS était connu.

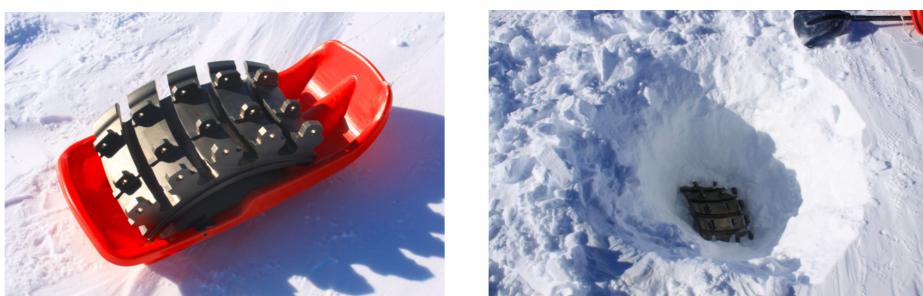
Figure 48 : partie d'un moyeu de moyeu de soufflante de test sur sa luge, appelée ci-après « moyeu de test » (photo de gauche), et une fois enfouie (photo de droite)

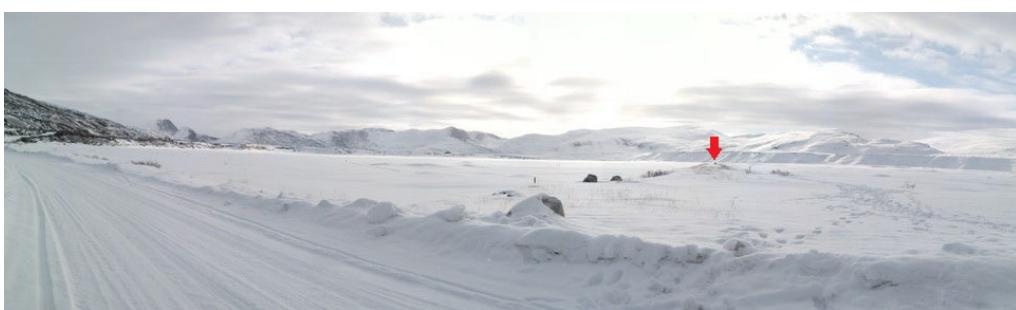
Figure 51 : position du trièdre

À cet effet, un deuxième trièdre (un premier trièdre était déjà enfoui sous la neige sur la zone de recherche) a été positionné avec précision sur le parcours de golf de Kangerlussuaq ($67^{\circ}01'27,14729N\ 52^{\circ}38'1,29678W$), aligné sur 062° (figure 51).

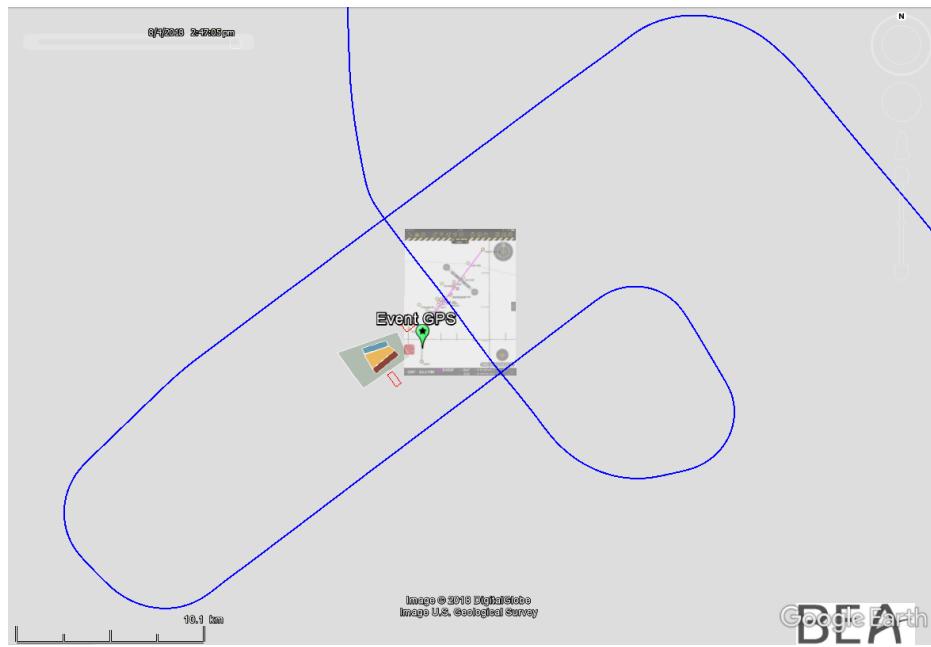
Figure 55 : passages de mesure en bande L et UHF (P) - trajectoire de l'aéronef (vor retour)

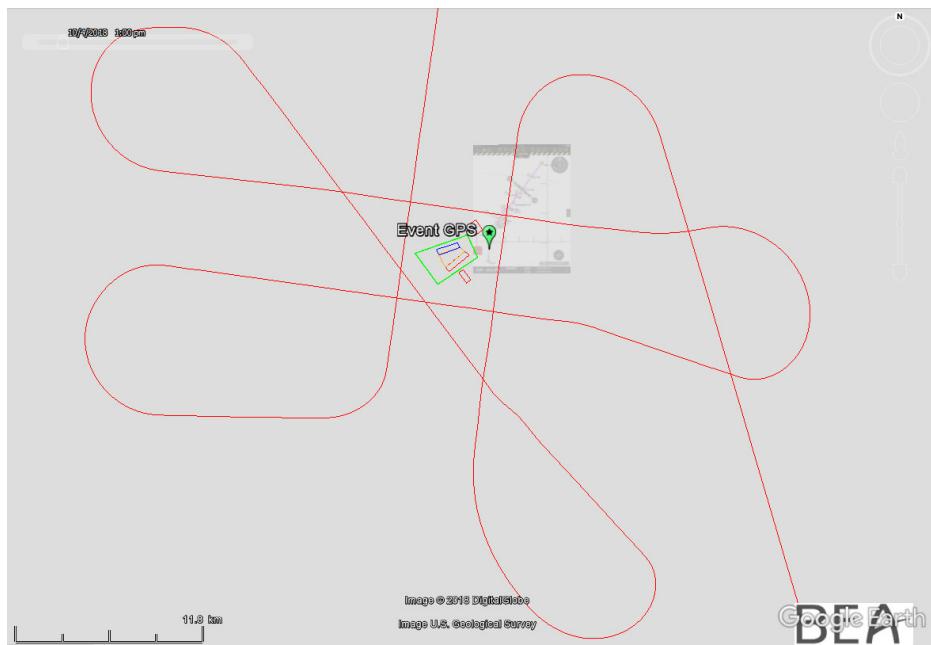
Figure 58 : premier vol de la série (SFJ-UAK) : cinq passages en bande UHF (P) et L

Le premier vol de cette deuxième série a été effectué le 10 avril avec des mesures en bande UHF (P) et L. La trajectoire de l'aéronef est illustrée à la figure 58. La couverture radar correspondante est illustrée à la figure 59. En raison des conditions météorologiques, l'aéronef n'a pas pu redécoller le même jour que le premier vol. Le vol suivant a été effectué le lendemain, le 11 avril, durant la matinée. Les conditions météorologiques ont permis un vol local (figure 60) et l'acquisition des données des six passages manquants en bande X (figure 61). L'avion a de nouveau atterri à UAK.

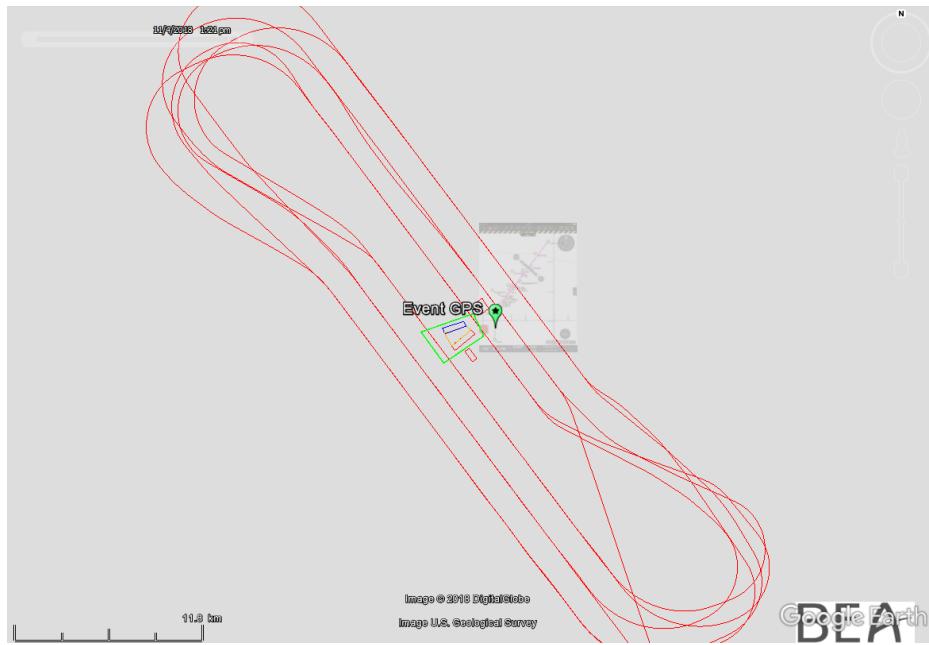
Figure 60 : deuxième vol de la série (UAK-UAK), six passages en bande X - trajectoire de l'aéronef

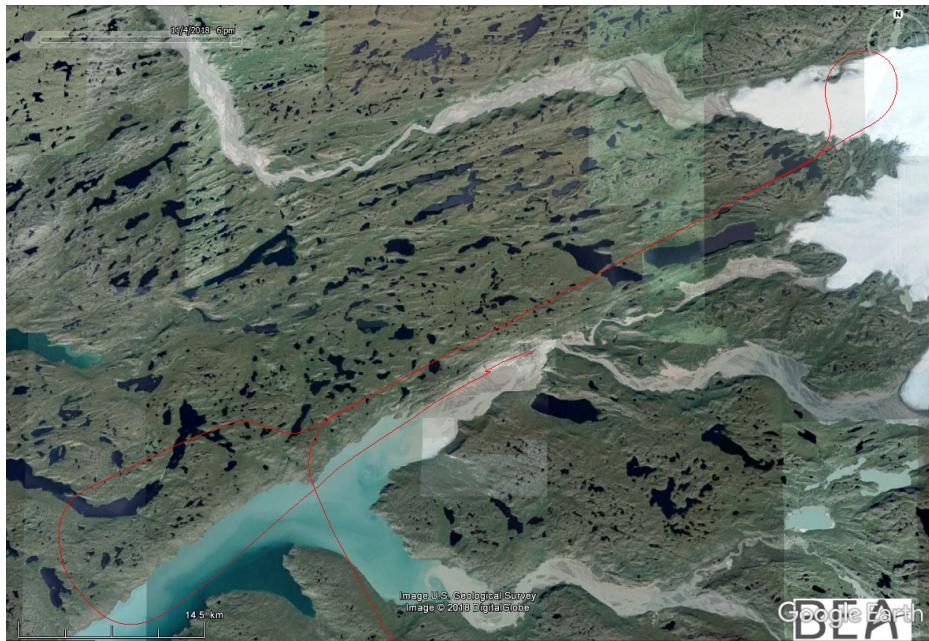
Figure 63 : troisième vol de la série, calibration au-dessus de Kangerlussuaq

Enfin, l'avion a redécollé d'UAK le même jour pour le vol retour vers SFJ, juste avant que les conditions météorologiques ne se dégradent rapidement (figure 62). Ce troisième vol de la série était dédié à la calibration, avec un angle de dépression radar de 50°. Des passages ont à nouveau été effectués au-dessus du trièdre, qui était disposé sur le parcours de golf à cette fin. La trajectoire du vol de calibration est illustrée à la figure 63.

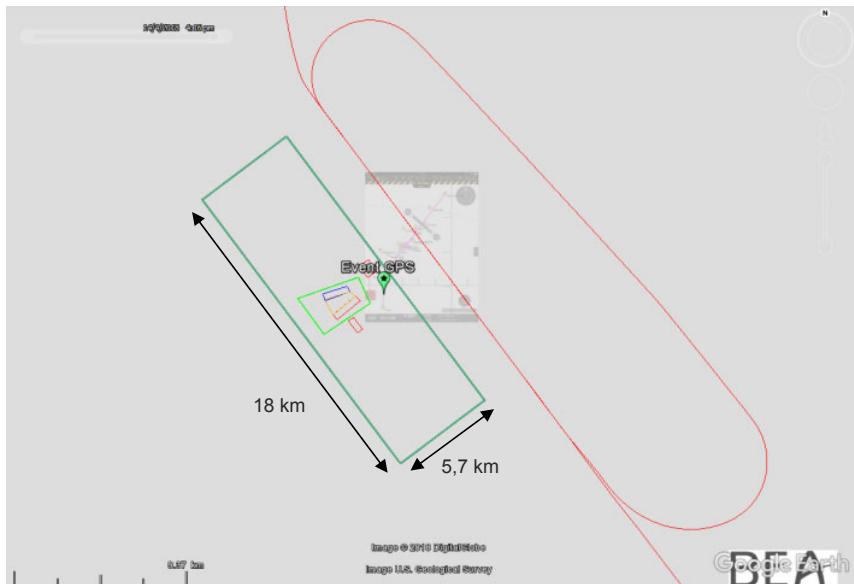
Figure 67 : couverture en bandes UHF(P) et L et trajectoire du deuxième vol pour les mesures interférométriques

Le vol de retour (Narsarsuaq - zone de recherche - Kangerlussuaq) a été effectué le même jour. Les trajectoires et la couverture radar sont présentées aux figures 66 et 67.

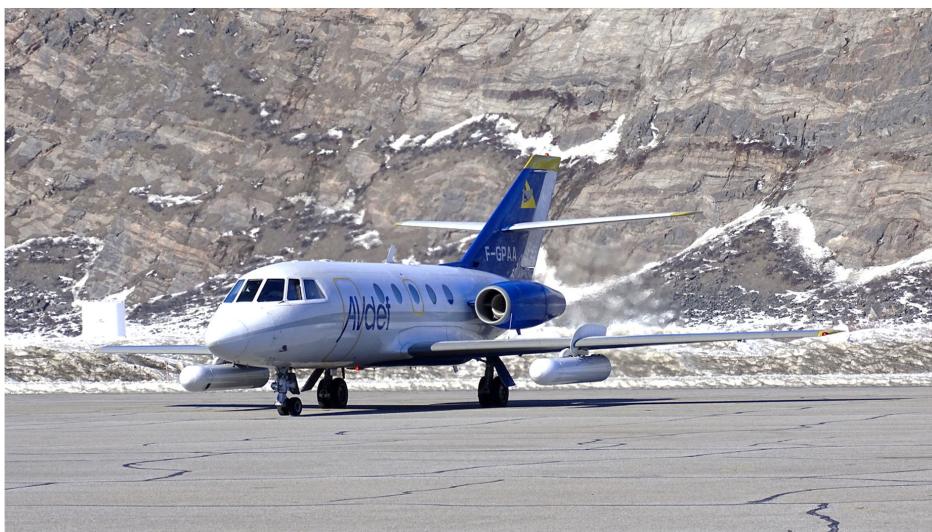
Figure 68 : Falcon 20 Avdef équipé de ses deux pods radar, de retour à l'aéroport de Kangerlussuaq

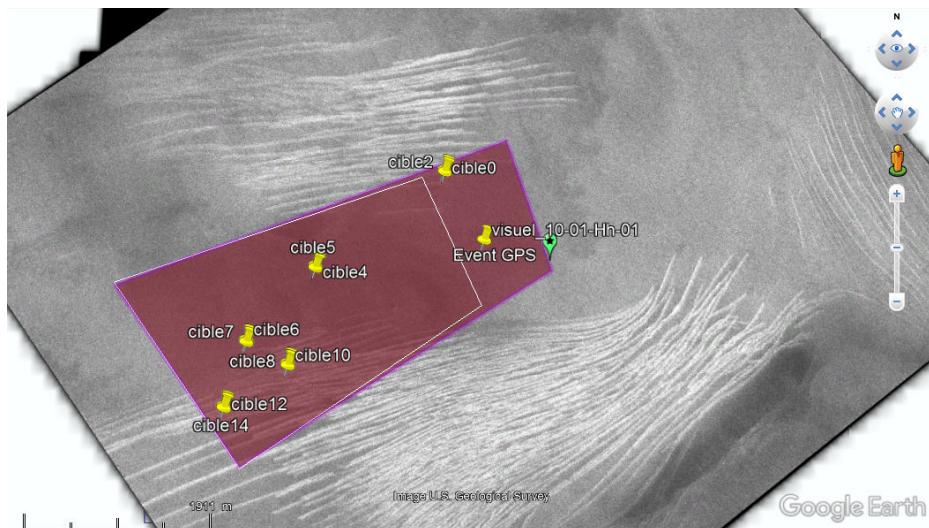
Figure 69 : points potentiels dans la zone de recherche, analysés plus avant pour confirmation et établissement de leur pertinence

Avec ce nouveau critère, de nouvelles cibles ont été identifiées dans la zone de recherche, mais une confirmation de la pertinence de ces cibles faisait toujours l'objet d'analyses les jours suivants au moyen de techniques de traitement avancées (figure 69).
