RAPPORT TECHNIQUE

Accident de l'Airbus A380
immatriculé F-HPJE et exploité par Air France,
survenu le 30/09/2017 en croisière au-dessus
du **Groenland**

Octobre 2017 - Juin 2018
Phases de recherche **I et II**

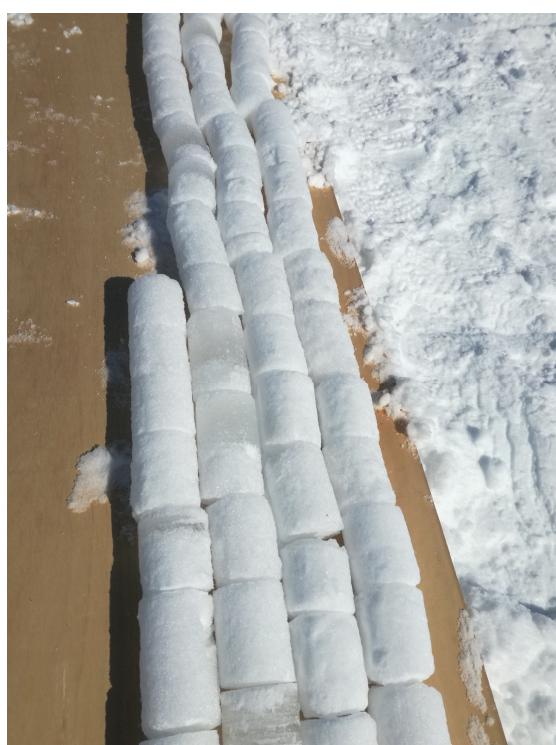
Fig. 72: échantillons de neige pour la mesure de la densité (références photographiques : GEUS)
