Abordajes

1989-1999

ESTUDIO

Este estudio se refiere a los abordajes ocurridos en territorio francés entre 1989 y 1999, y en los que se vio implicado al menos un avión civil.

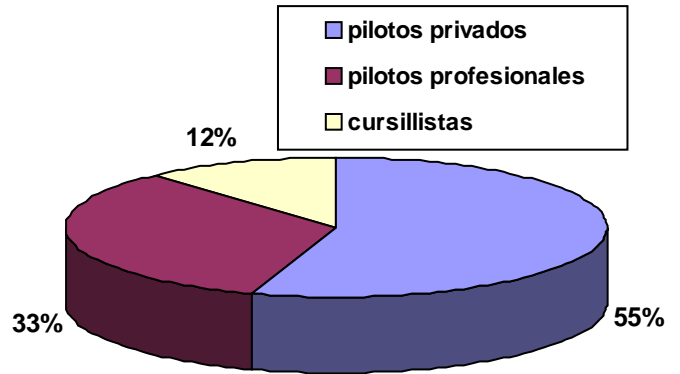
El gráfico de la derecha representa el reparto de las licencias que poseen los pilotos presentes en su puesto durante los diversos abordajes estudiados.

Las colisiones en vuelo afectan a todos los pilotos, sean cuales fueren sus licencias. En su mayoría se trata de pilotos privados. Los pilotos que vuelan a título profesional son, por una parte, los pilotos de los tres aparatos de transporte implicados, y por otra, instructores.

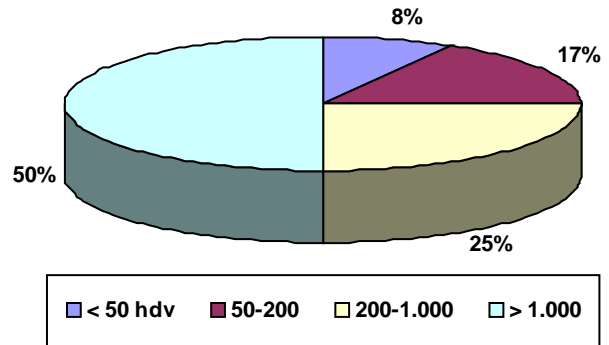
El gráfico de la derecha muestra la experiencia de los pilotos implicados en abordajes, el número de horas de vuelo adoptado para cada aparato corresponde a las horas de vuelo del piloto más experimentado encargado de una función en los mandos.

Se observa que todos los pilotos, sea cual fuere su experiencia, se ven afectados por los abordajes, y que muchos pilotos tenían una experiencia superior a 1.000 horas de vuelo (el 50%).

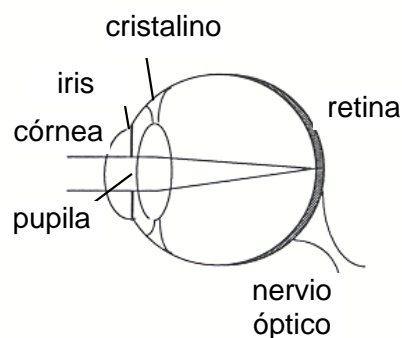
La parte delantera del ojo se llama **córnea**. Es un tejido transparente que protege el globo ocular. El **iris** es la parte coloreada. En el centro del iris se encuentra la **pupila**, que permite que la luz pase al ojo. Detrás del iris y de la pupila se encuentra el **crystalino**, que se deforma bajo la acción de los músculos situados alrededor. La deformación del cristalino permite enfocar, es decir, formar una imagen nítida en la retina sea cual fuere la distancia del objeto.

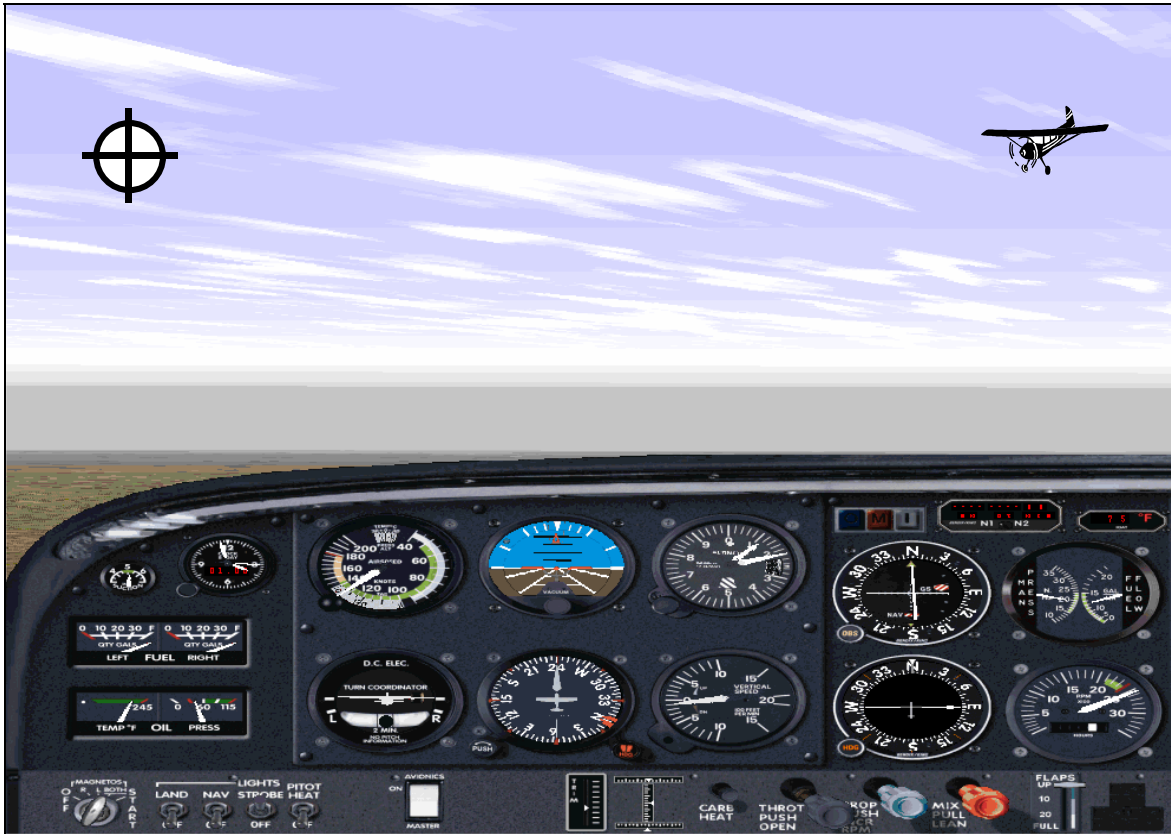
Para ilustrar el fenómeno relacionado con el punto ciego, el lector puede remitirse a la imagen que presentamos a continuación. Debe taparse el ojo izquierdo, fijar la vista del ojo derecho en la cruz y acercar la imagen hasta que el avión desaparezca.

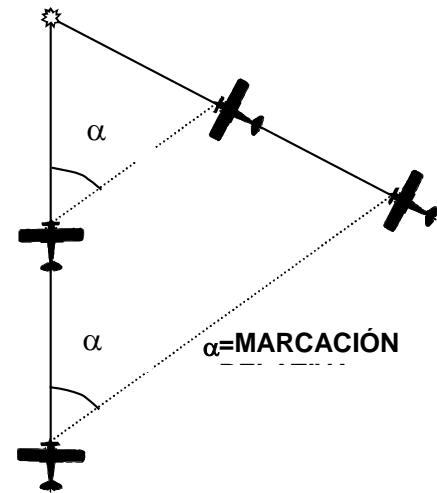
Los pilotos de dos aparatos que vuelan a velocidad y altitud constantes y con trayectorias convergentes verán al otro aparato con marcación relativa constante. En otras palabras, el tráfico convergente permanecerá inmóvil para el piloto. Esta inmovilidad aparente entraña problemas muy graves, ya que la detección se hace muy a menudo en visión periférica y, como ya hemos visto, esta visión se estimula sobre todo con el movimiento.

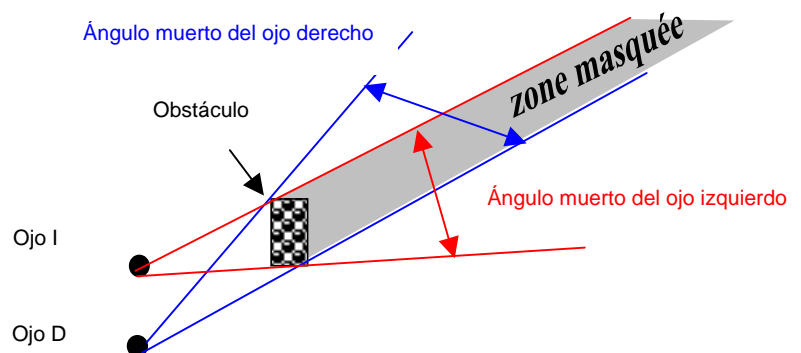
Un ángulo muerto corresponde a una zona del entorno oculta por algún objeto y que, por tanto, no se ve. Así pues, para cada uno de los dos ojos que se acomodan al infinito, un objeto cercano puede constituir un ángulo muerto diferente. De la superposición de estas dos zonas resulta una zona oculta que, según los casos, puede ir hasta el infinito. En un avión, el montante del parabrisas puede constituir un ángulo muerto especialmente molesto.
