Accident survenu au paramoteur
identifié **26AKA**
le 1^{er} septembre 2023
à proximité de l'aérodrome de Ribérac-Tourette (24)

**Perte de contrôle en vol, twist des suspentes, collision
avec le sol**

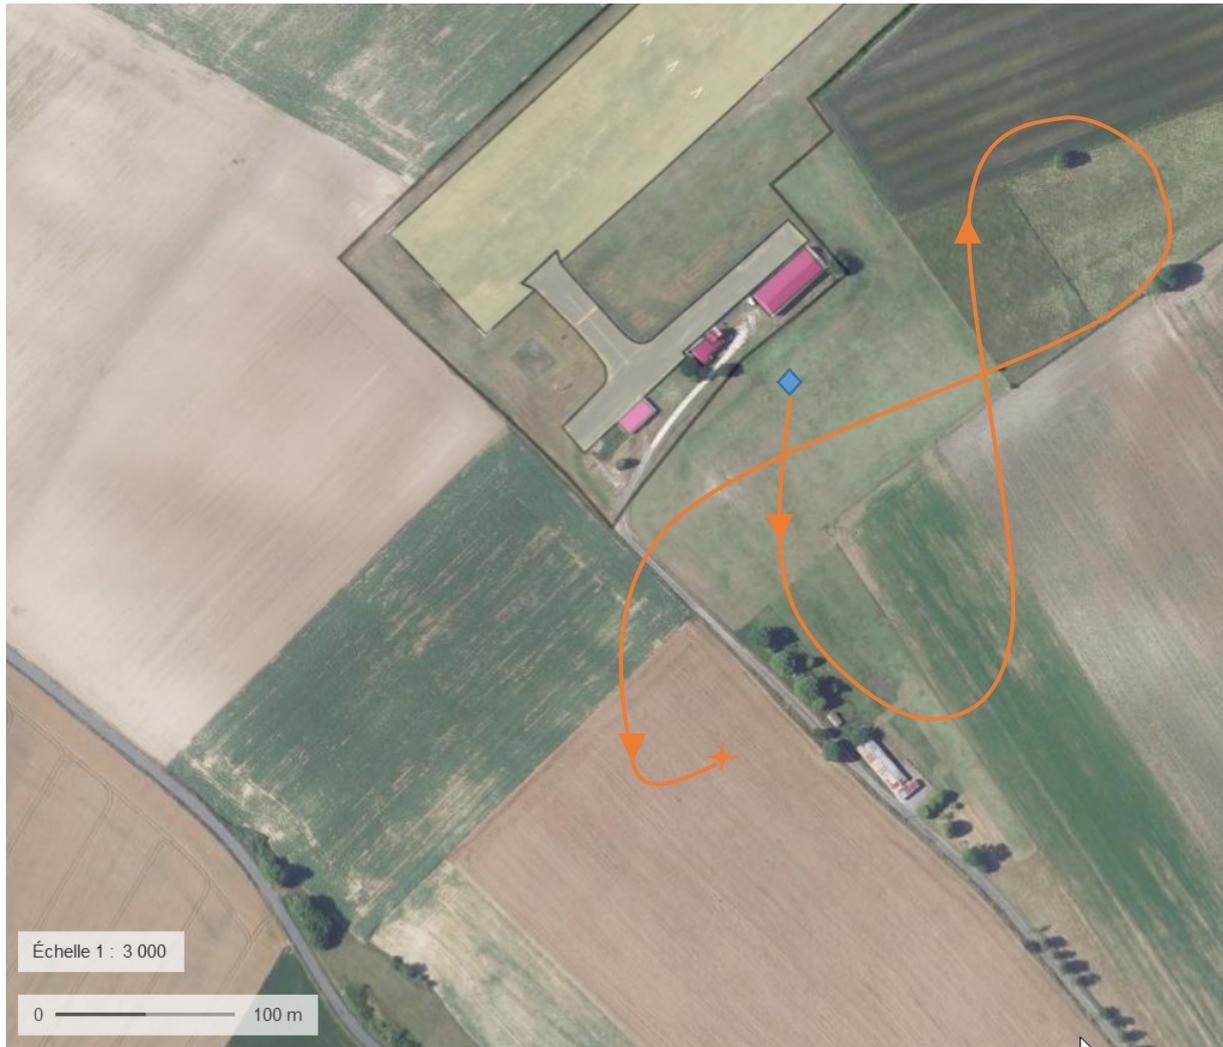
Figure 1 : trajectoire estimée
(Source du fond géographique : IGN)

Lors de la préparation au décollage, la voile se gonfle et se déporte vers la gauche³. Le pilote la redresse puis court en direction du sud-ouest vers des arbres situés en bordure de l'aérodrome. Il effectue un « huit » qu'il commence par la gauche, à basse hauteur, pour revenir s'aligner parallèlement à l'axe de piste. Il annonce ensuite qu'il quitte la fréquence pour un vol local. Un des témoins au sol entend distinctement une augmentation du régime du moteur sans constater une prise d'altitude significative. Alors que le paramoteur est à une quarantaine de mètres de hauteur, les témoins voient la voile se déformer puis tomber vers le sol en tournant.

Le pilote a décollé puis a été déporté vers la gauche de l'axe de décollage. Il a réalisé un demi-tour à faible hauteur, vraisemblablement pour éviter des obstacles, et est revenu suivant la direction de décollage, atteignant une hauteur d'environ cinquante mètres. Les suspentes de la voile se sont alors enroulées (« twist ») par la gauche sans que le pilote soit en mesure de ralentir la rotation ni ne tente d'agir sur les élévateurs ou sur la commande droite.
