Accident du CIRRUS Aircraft - SR22 immatriculé N842CD

survenu le 18 décembre 2018
à Nogent-le-Roi (28)

Mauvais positionnement du bouchon de remplissage d'huile, fuite d'huile, panne moteur, utilisation du parachute de secours

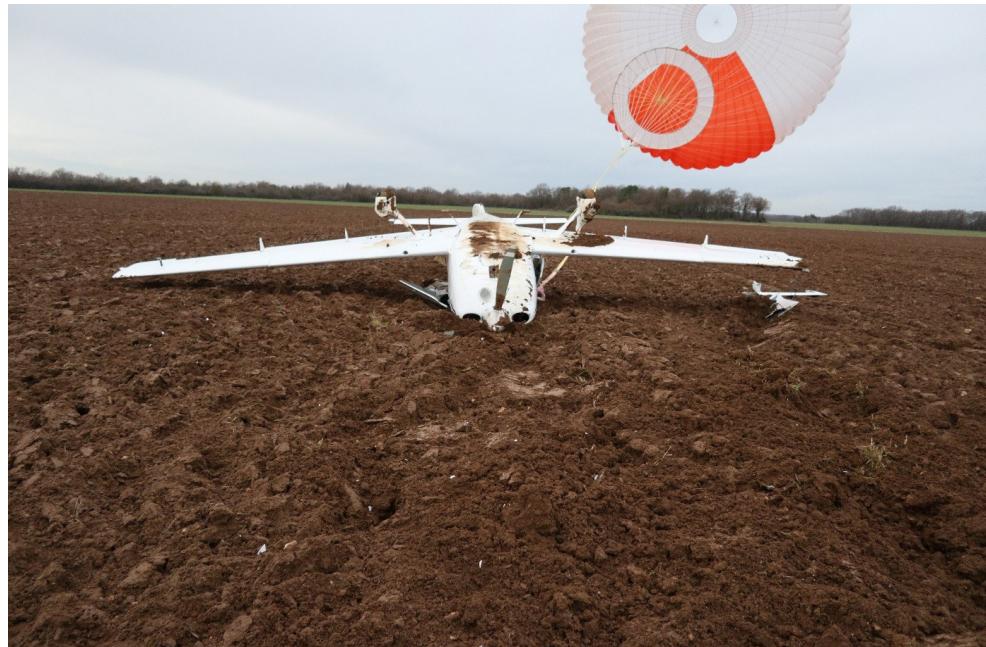
Figure 2 : Épave de l'avion sur site

L'épave de l'avion est retrouvée dans un champ fraîchement labouré, sur le dos. Le parachute de secours est toujours gonflé par le vent.

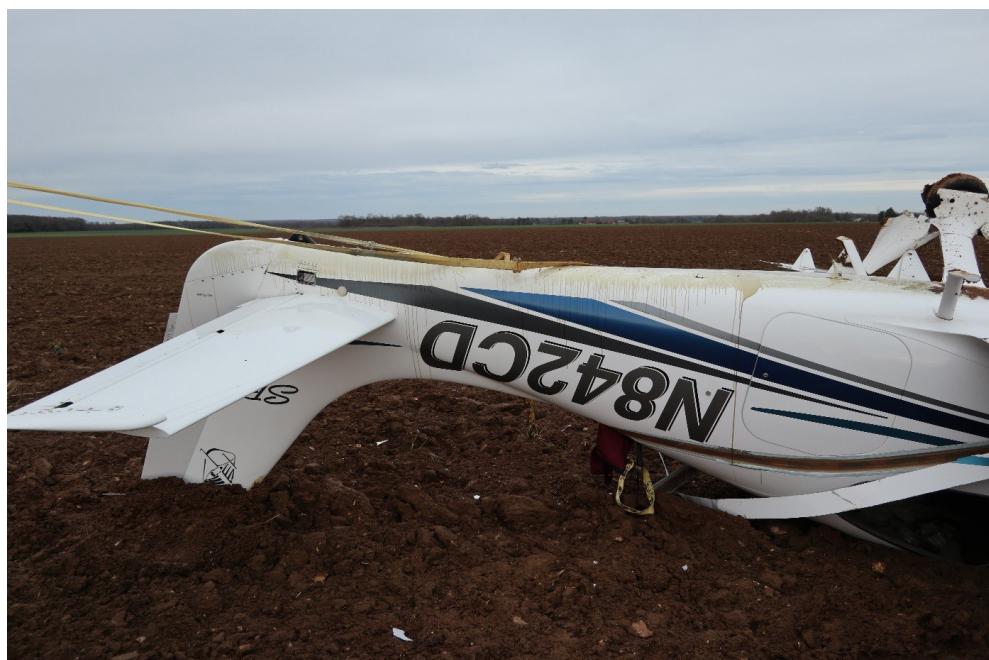
Figure 3 : Traces d'huile visibles sur le fuselage

Des traces d'huile en quantité importante sont visibles le long du fuselage, sur le ventre de l'avion, entre les ailes et l'empennage. Ces traces sont significatives d'une perte et d'un écoulement d'huile en vol.

Ces observations permettent d'établir qu'une quantité importante d'huile s'est échappée du moteur par l'orifice de remplissage d'huile alors que le bouchon n'était plus verrouillé. L'huile est rentrée dans le circuit d'air du moteur par le filtre d'entrée d'air.

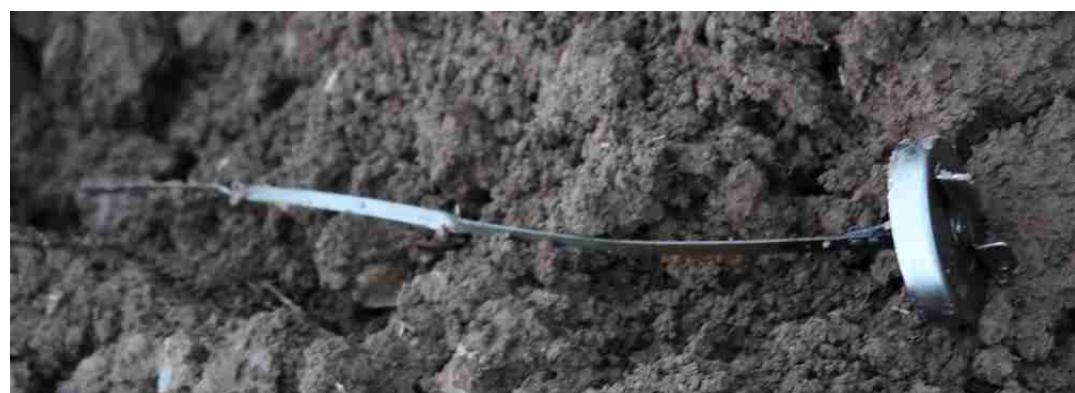
Figure 4 : Bouchon/jauge d'huile de type quart de tour

- le bouchon/jauge d'huile de type quart de tour n'est pas en place. Il est retrouvé sur site, à environ un mètre de l'épave (voir Figure 4) ;
- des traces d'huile sont présentes sur le moteur à proximité de l'orifice de remplissage d'huile (côté gauche du moteur). Aucune trace d'huile n'est observée sur le côté droit du moteur ;
- le filtre situé à l'entrée d'air moteur est gras, des gouttelettes d'huile sont visibles dans les alvéoles de la mousse et des traces d'huile sont présentes dans le tube d'entrée d'air moteur ;
- aucune déformation ou trace n'a été observée sur le bouchon du réservoir d'huile, ni au niveau de l'orifice sur le moteur.

Au cours du vol, l'huile moteur s'est progressivement échappée, probablement du fait d'un mauvais positionnement du bouchon d'huile lors de la vérification avant le vol, entraînant une diminution progressive de la pression d'huile sans augmentation significative de la température dans un premier temps.

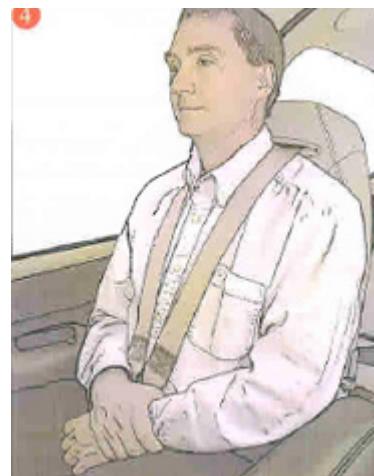
Figure 10 : Position d'atterrissement d'urgence – extrait du carton de briefing aux passagers des Cirrus

- d'activer manuellement la balise de détresse ;
- de s'assurer que les ceintures et harnais d'épaule sont fermement attachés⁽¹¹⁾ ;
- de se mettre en position d'atterrissement d'urgence et de conserver cette position jusqu'à l'immobilisation de l'aéronef : placer les deux avant-bras sur les genoux, saisir un poignet avec la main opposée, maintenir la partie supérieure du torse droite et contre le dossier du siège (voir Figure 10).
