## Accident d'un parapente impliquant l'hélicoptère Airbus - EC135 - T2 PLUS

immatriculé F-HTIN

survenu le 11 mai 2019

## Chute d'un parapentiste en vol de pente lors d'un croisement avec un hélicoptère en finale, collision avec le sol

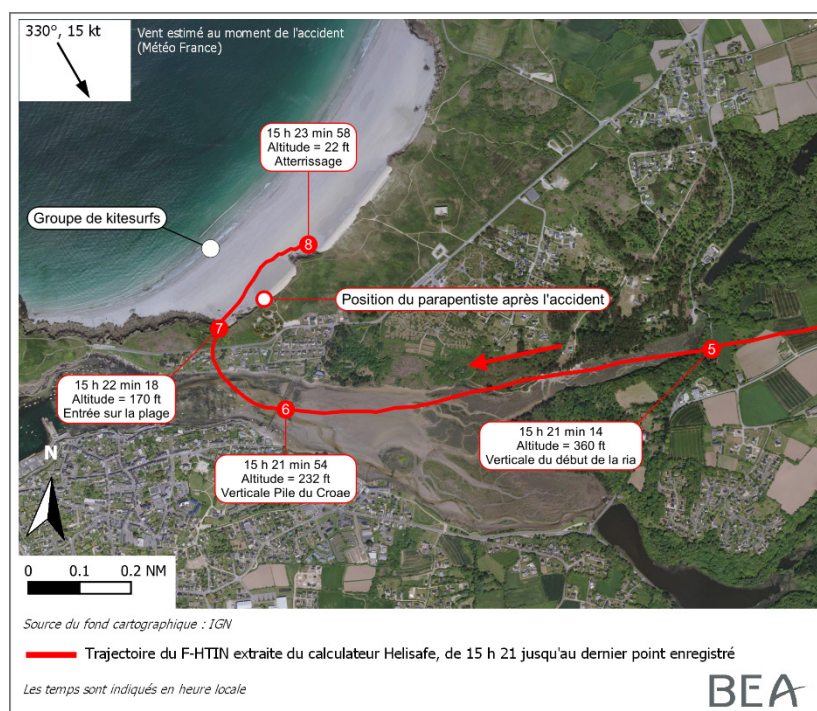
Figure 1 : Trajectoire d'arrivée de l'hélicoptère sur la plage

Pendant l'approche le pilote effectue une analyse rapide du site d'atterrissage, son intention est de poser sur la plage au plus près de la personne blessée. Passant travers sud du rivage, il observe le parking au-dessus de la plage et voit l'ambulance et d'autres véhicules stationnés. Dans le même temps, il voit, ainsi que le TCM, des voiles de kitesurf. Le pilote vire vers le nord et se présente en finale sur la plage. Il franchit les derniers reliefs et aperçoit alors un parapente en vol. Il l'observe à sa droite sur une trajectoire parallèle et l'estime plus bas que l'hélicoptère, en rapprochement. Le pilote décide de ne pas effectuer une remise des gaz pour ne pas perturber l'environnement aérologique du parapente. Il demande au TCM de surveiller les voiles de kitesurf stationnées à gauche de l'axe d'approche, et il prend en compte lui-même la surveillance visuelle du parapente pour assurer l'anti-abordage. Puis le pilote demande au médecin et à l'infirmier assis en place arrière de poursuivre cette surveillance jusqu'à ce que ces derniers le perdent de vue.

Les témoins au sol indiquent qu'ils observent l'hélicoptère arriver basse hauteur et en approche sur la plage tandis que le parapentiste évolue face à l'hélicoptère sur une trajectoire parallèle à la falaise. Quelques secondes après le croisement entre l'hélicoptère et le parapentiste, ces témoins voient la voile de ce dernier se fermer « *comme un livre* », puis le parapentiste chuter jusqu'au sol.

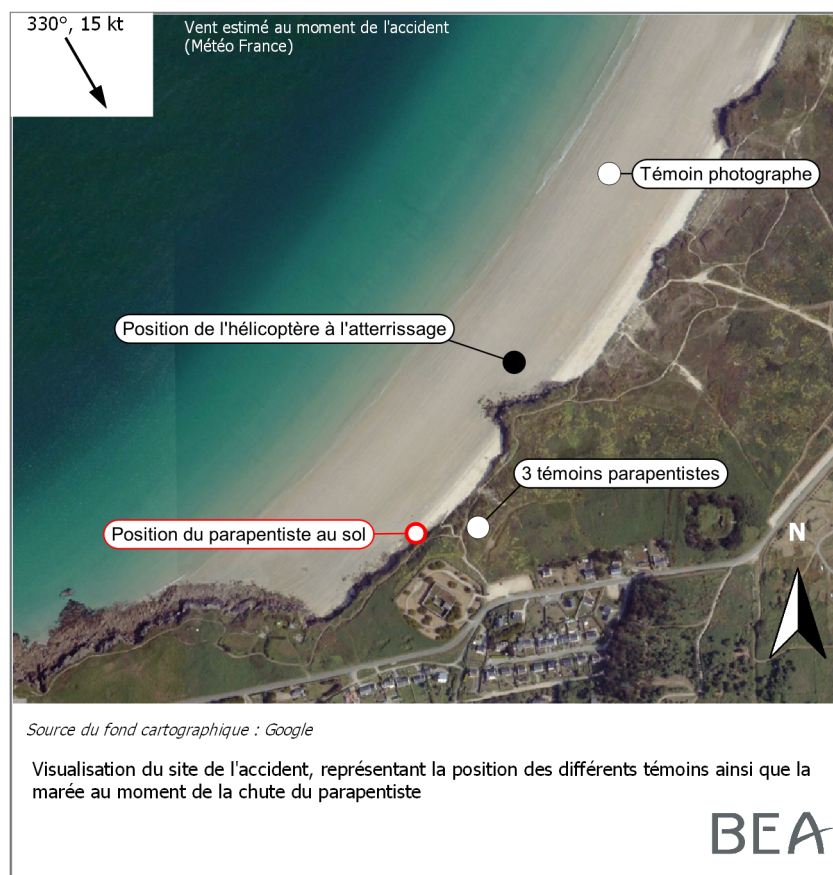
Figure 2 : Configuration de la plage

Le site de l'accident, fréquemment utilisé par les parapentistes, est une plage de forme rectangulaire d'environ 1 300 mètres de long sur 180 mètres de large. La falaise est parallèle à la plage, orientée nord-sud d'une hauteur moyenne comprise entre 15 et 20 m.

En complément, une analyse photogrammétrique de deux photos prises par un témoin depuis la plage (voir [Figure 2](#) témoin photographe) a permis d'affiner la trajectoire du parapente et de la synchroniser avec la trajectoire de l'hélicoptère. Cela a été possible uniquement sur les dernières treize secondes (temps entre les deux photos), en supposant que la dernière position du parapente en vol était à la verticale de son point de chute. L'utilisation de ces photos a également permis d'estimer l'orientation du parapente par rapport à l'hélicoptère.

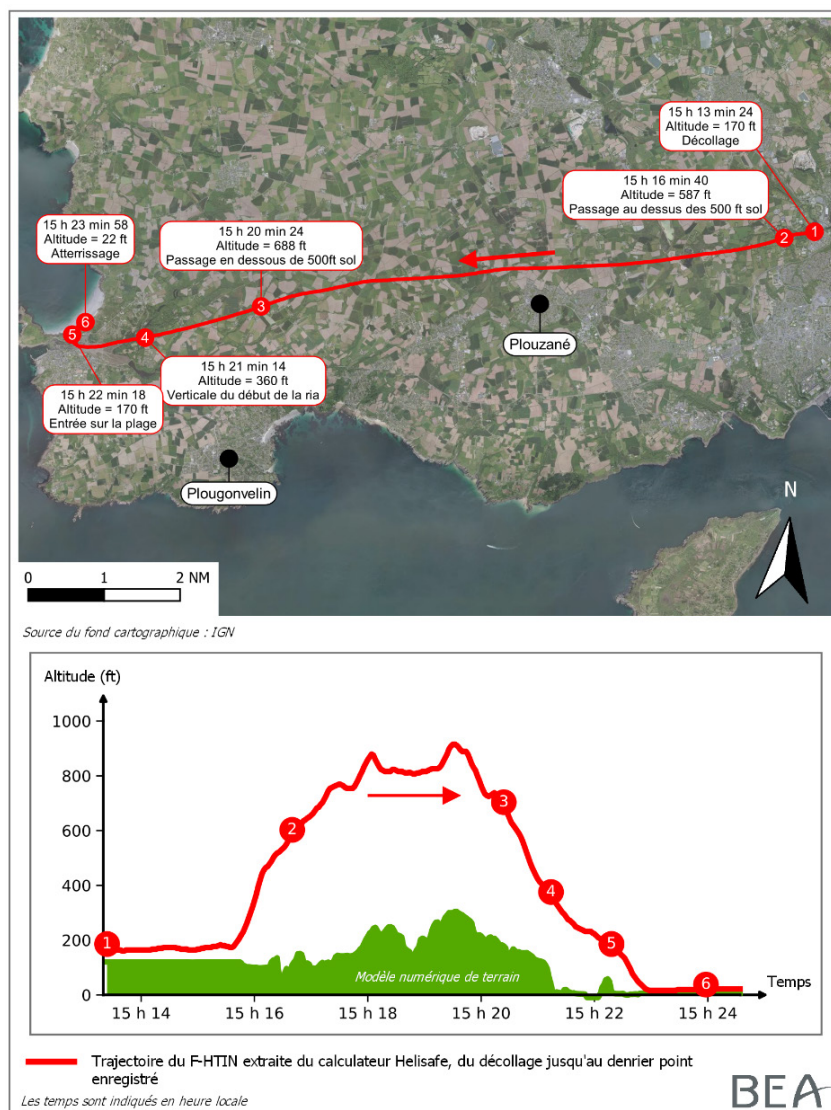
Figure 3 : Trajectoire globale de l'hélicoptère et profil altimétrique

L'observation de la trajectoire de vol montre que le pilote a pris une route pour se présenter au sud-est de la plage et s'aligner en semi-directe pour la finale.

Le pilote a débuté sa descente plus de quatre minutes avant l'arrivée sur la plage et est passé sous les 500 ft sol environ 5 km avant la plage.

En finale, après avoir effectué le dernier virage et avoir survolé le relief à une hauteur de 125 ft, le pilote a effectué un palier sur la plage vers 130 ft sol avant de reprendre la descente jusqu'à l'atterrissage. Le point d'aboutissement du pilote de l'hélicoptère, proche de la personne à secourir, était à environ 430 m en avant de la trajectoire. Le point d'atterrissage était constitué de sable, sans devers ni obstacle environnant.

Le parapente était quasiment à la verticale de la falaise à une hauteur d'environ 30 ft par rapport à celle-ci. Sa trajectoire parallèle et en sens opposé à celle de l'hélicoptère était décalée de 70 m environ vers l'est.

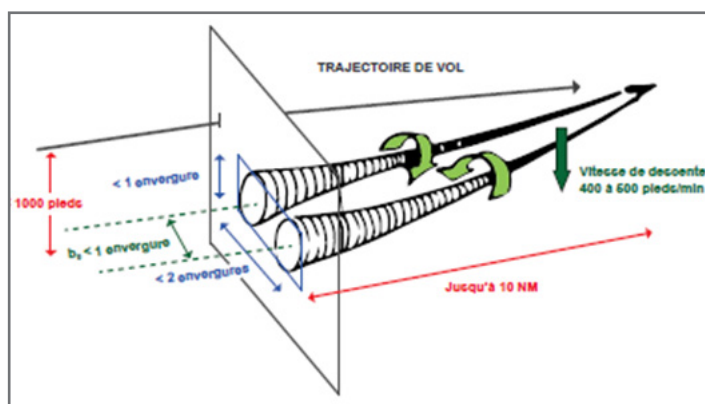
Figure 4 : Tourbillons de sillage

- ☐ ils n'existent que lorsque l'aéronef est porté par l'air ;
- ☐ ils sont bien organisés aux faibles vitesses de l'aéronef (phase de décollage, d'approche, d'atterrissage) ;
- ☐ ils sont importants si la charge alaire est élevée (masse élevée, surface voilure faible) ;
- ☐ ils sont importants si l'allongement est faible (envergure relativement faible par rapport à la corde de profil comme pour les avions d'arme).

Le comportement des tourbillons est influencé par certaines conditions atmosphériques, notamment la turbulence atmosphérique, la température ambiante (en particulier son gradient vertical). Des conditions atmosphériques calmes favorisent la persistance des tourbillons; au contraire la turbulence atmosphérique accélère leur désintégration. En atmosphère calme, les tourbillons marginaux peuvent persister plusieurs minutes après le passage de l'aéronef, en descendant sous sa trajectoire. Les tourbillons se déplacent sous l'influence du vent et ne sont pas visibles à l'œil nu (sauf dans des conditions atmosphériques très particulières).

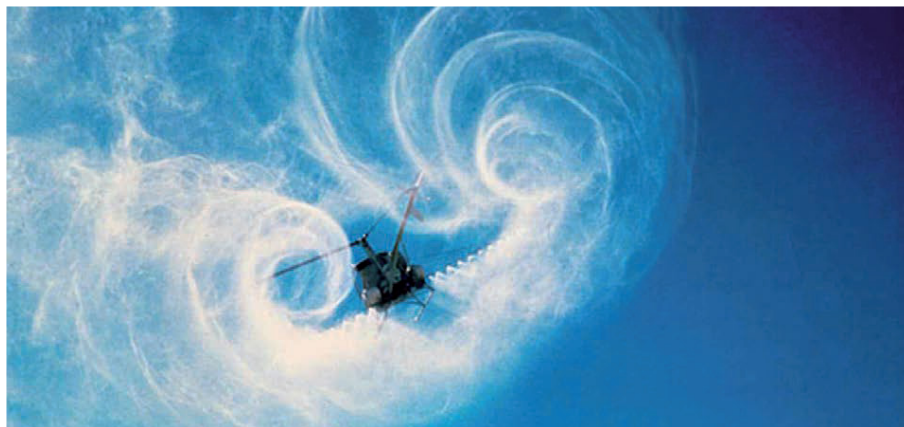
Figure 5 : Turbulences de sillage hélicoptère

Une distinction dans la dénomination est généralement faite entre les modifications aérologiques d'un hélicoptère en stationnaire, appelées souffle rotor ou *downwash* (dans ce cas un flux d'air descendant est généré par le rotor principal), et les modifications aérologiques d'un hélicoptère en vitesse d'avancement appelées turbulences de sillage ou *wake-vortex* (dans ce cas le flux d'air modifié derrière l'hélicoptère se rapproche des turbulences de sillage d'un avion avec deux tourbillons principaux).

Le risque associé au souffle rotor est bien connu des pilotes car lorsque l'hélicoptère passe à travers son propre sillage, il y a un risque de décrochage des pales et de perte de contrôle de l'appareil (VORTEX).

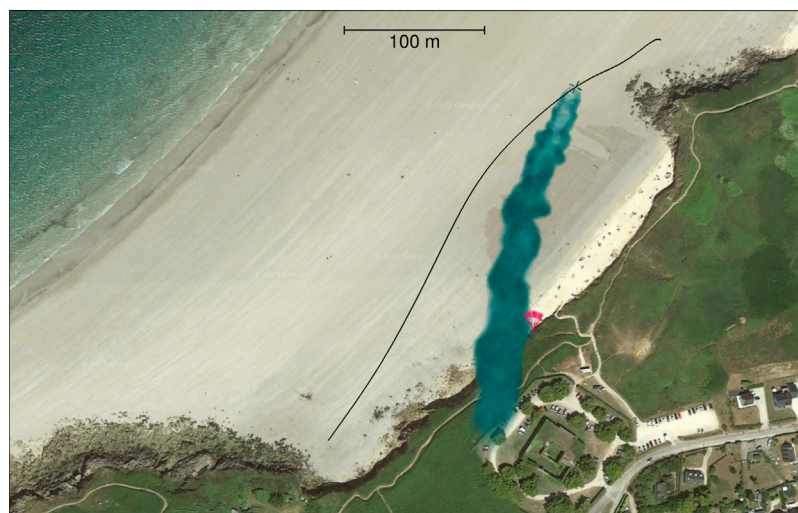
Figure 6 : Propagation de la turbulence de sillage calculée représentée par un flux bleu

Le vent a été pris selon les estimations de Météo-France et les témoignages des personnes présentes sur le site de l'accident, c'est-à-dire un vent de 15 kt venant du 330°. La masse prise pour les simulations était comprise entre 2 300 kg et 2 750 kg, ce qui a permis de déterminer la force de portance.

La visualisation de la turbulence de sillage en arrière du rotor principal montre que le vent poussait la turbulence générée vers la falaise, et notamment vers la position de chute du parapentiste.

La simulation montre que la turbulence de sillage de l'hélicoptère a croisé la trajectoire du parapente. Les vitesses air induites de la turbulence dans l'environnement immédiat du parapentiste avant et au moment de sa chute ont atteint des valeurs supérieures à celles de l'amplitude des variations supportables par la voile, tout en ayant des directions et des amplitudes variables. La poursuite du vol dans ces conditions était vraisemblablement impossible.

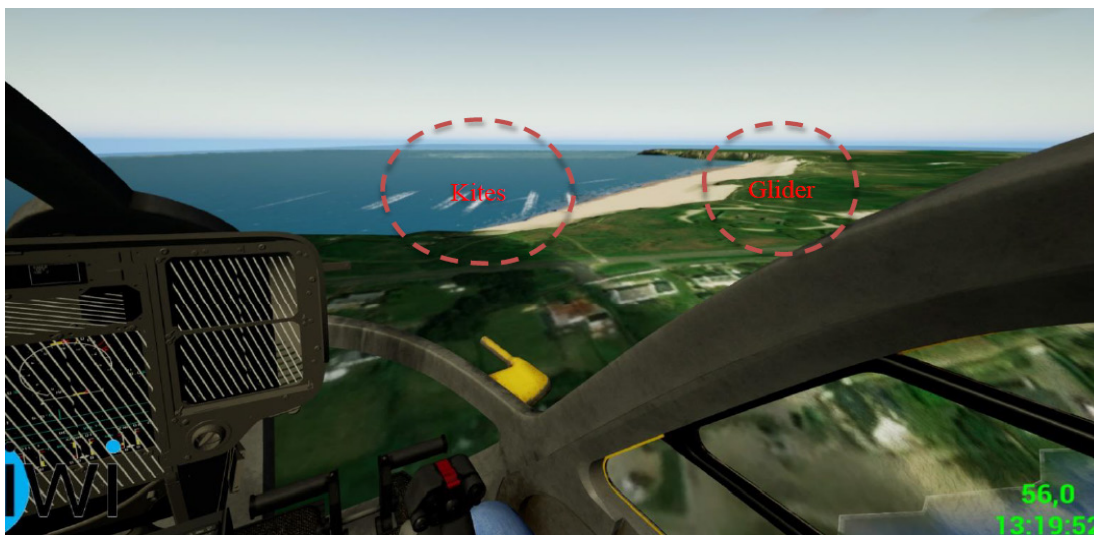
Figure 7 : Illustration dans l'aviation du point de vue du pilote de l'hélicoptère

La position du parapente a été estimée dans un premier temps en corrélant les témoignages des personnes présentes sur site et le témoignage de l'équipage de l'hélicoptère. De plus, une reconstitution a été effectuée plusieurs mois plus tard avec l'application Iwiation, dans les mêmes conditions de marée. Les témoins, positionnés au même endroit que lors de l'événement, ont eu la possibilité d'indiquer sur une tablette les positions estimées de l'hélicoptère et du parapente, en pointant sur l'environnement réel. Le pilote et le TCM ont pu refaire le vol de l'événement depuis le cockpit grâce à une technologie de réalité augmentée tout en commentant différents instants du vol. La combinaison des données dans Iwiation a permis de confirmer la trajectoire du parapente.
