Incident de l'avion AIRBUS - A318 - 100 immatriculé F-GUGM et exploité par Air France

survenu le 12 septembre 2020
à Paris-Orly (94)

Approche non stabilisée, déclenchement des alarmes MSAW et *Glide Slope*

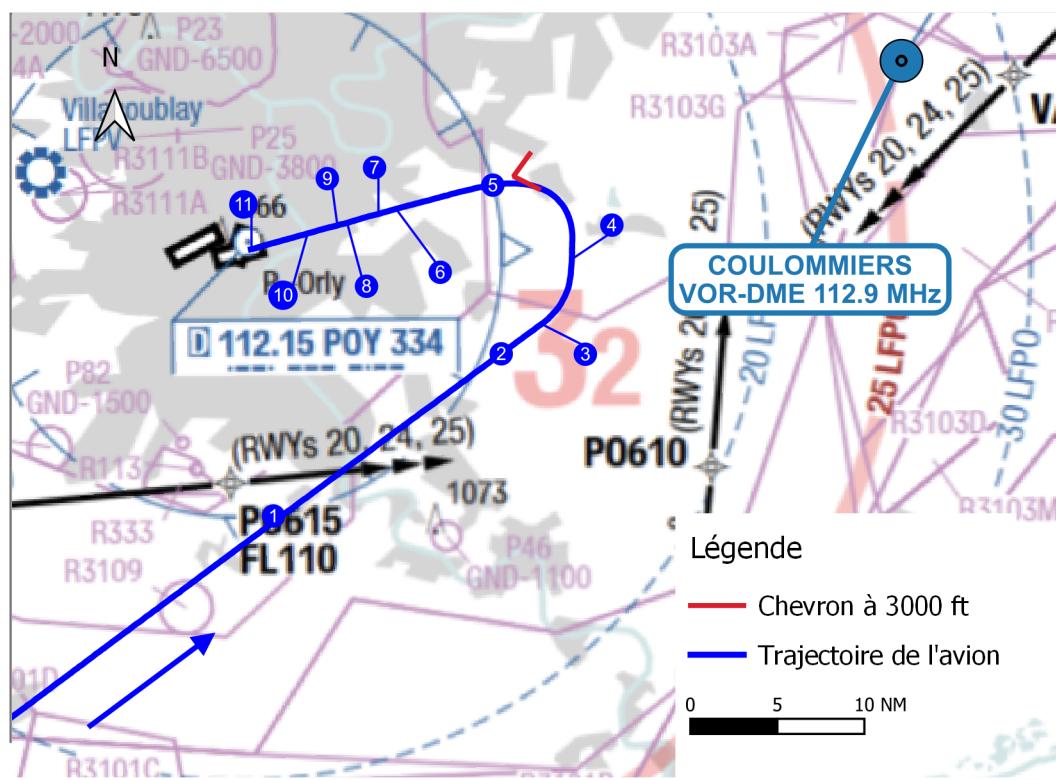
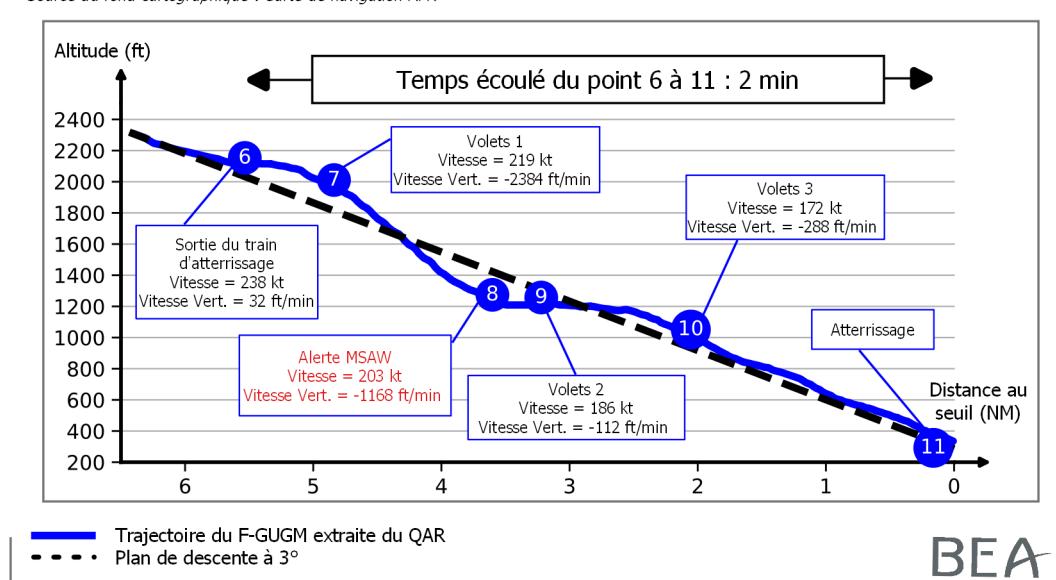
Figure 1 : Trajectoire du F-GUGM

Vers le FL 112 (point ❶ de la [Figure 1](#)), le contrôleur demande à l'équipage s'il est intéressé par une trajectoire raccourcie. Le copilote (PM) répond par l'affirmative. Le contrôleur demande alors à l'équipage de prendre un cap direct vers le VOR CLM et de descendre à 3 000 ft QNH. Au point ❶ de la [Figure 1](#), le pilote automatique, AP1, est engagé en mode DES / NAV. La vitesse indiquée de 250 kt est sélectionnée.

Vers 8 700 ft (point ❷ de la [Figure 1](#)), le contrôleur indique à l'équipage de prévoir un circuit court « *si cela les intéresse* » et de rappeler prêt pour l'étape de base, d'ici une minute environ. Une trentaine de secondes plus tard (point ❸ de la [Figure 1](#)), le PM annonce qu'ils sont prêts à virer et le contrôleur lui donne un premier cap d'interception, orienté nord. Puis sur demande du PM, (point ❹ de la [Figure 1](#)), le contrôleur donne un second cap au 290°. Le mode de guidage latéral de l'avion est alors HDG. L'équipage est autorisé à l'approche ILS pour la piste 25. L'altitude de l'avion est de 5 900 ft et la vitesse indiquée de 247 kt. Le mode approche APP et l'AP2 sont alors engagés. L'auto-poussée (A/THR) est en mode SPEED.

À 1 225 ft, environ 940 ft AAL, à 3,2 NM du seuil de la piste 25, le PM sélectionne la configuration CONF 2. Il est alors en communication avec le contrôleur LOC qui lui demande « *confirmez, vous êtes sur le Glide ?* » (Point ❹ de la [Figure 1](#)). Il lui répond par l'affirmative. Neuf secondes plus tard, à 1 185 ft, environ 900 ft AAL, il sélectionne la configuration 3⁽¹⁰⁾. La vitesse indiquée est de 172 kt soit VAPP+46 kt (point ❻ de la [Figure 1](#)).

La vitesse indiquée atteint la VAPP 180 m après le passage du seuil de piste, à une hauteur de 10 ft. Les commandes de poussée sont passées dans le cran IDLE à 6 ft. L'avion atterrit sur la piste à 380 m du seuil à une vitesse indiquée de 123 kt (point ❻ de la [Figure 1](#)).

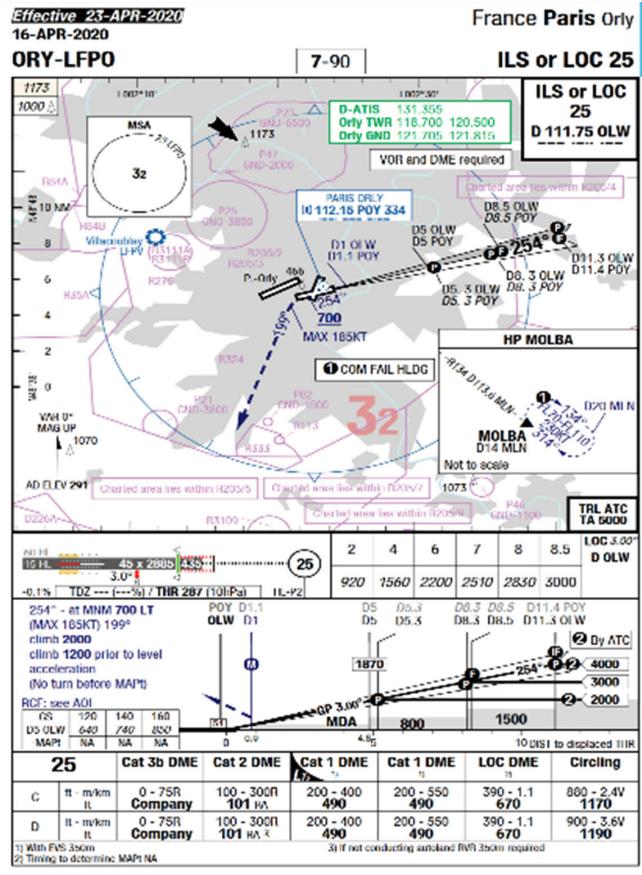
Figure 2 : Carte LIDO utilisée par les équipages Air France

Lorsque le trafic le permet, pour des raisons environnementales, le dernier palier est effectué à 4 000 ft. L'altitude de 3 000 ft est néanmoins couramment utilisée. Celle de 2 000 ft peut l'être exceptionnellement.

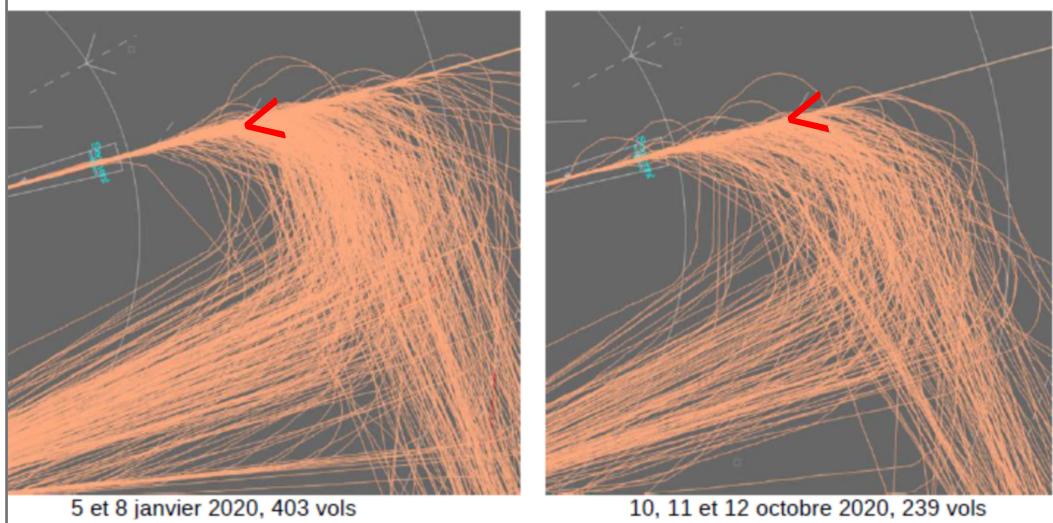
Figure 3 : Comparaison des trajectoires radars à Orly en piste 25 sur une période cumulée de 3 jours en janvier 2020 (avant la crise sanitaire) et en octobre 2020

Les traces radar ci-dessous fournies par les services de la navigation aérienne de l'aéroport d'Orly, mettent en évidence que durant la période de faible trafic lié à la situation sanitaire (voir [Figure 3](#), image de droite, pour les 10, 11 et 12 octobre 2020), le guidage moyen a amené les avions sur l'axe de l'ILS (Localizer) de la piste 25 plus près du point d'interception du plan de descente nominal qu'en période normale (voir [Figure 3](#), image de gauche, pour les 5 et 8 janvier 2020).

Comparaison chevelus entre Janvier 2020 et Octobre 2020

Les statistiques de l'aéroport d'Orly indiquent qu'en piste 25, la vitesse moyenne d'interception du Localizer était de 166 kt en janvier 2020 (période pré-crise sanitaire) et de 194 kt en septembre 2020 (période de crise sanitaire)

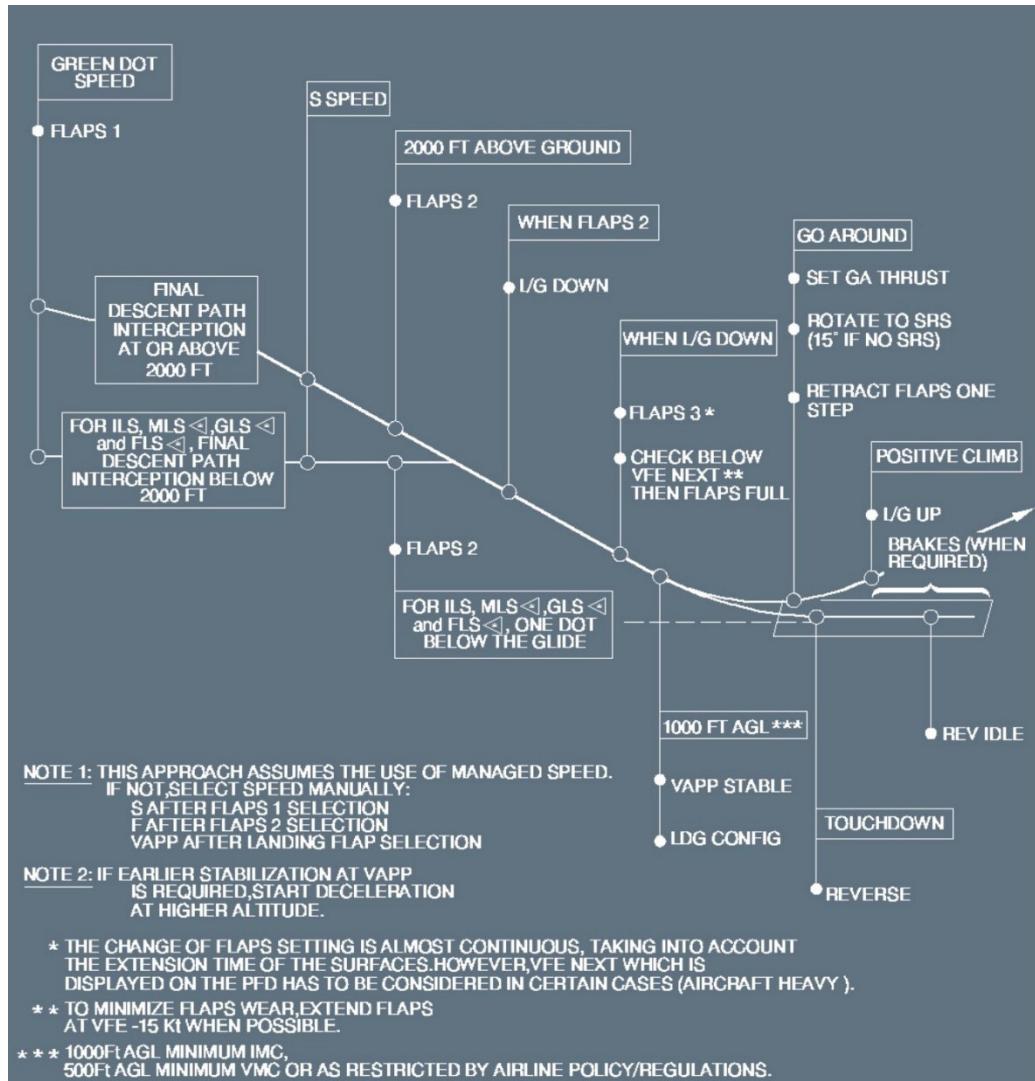
Figure 4 : Profil décéléré en approche finale

La partie B du MANEX, dit manuel d'exploitation des équipages (FCOM)⁽¹⁸⁾, contient les procédures opérationnelles en approche. Le profil prévoit notamment la sortie des volets en configuration 1, 3 Nm avant la capture du Glide, la sélection de configuration 2 à 2 000 ft AAL au plus tard, puis la sortie des derniers éléments en séquence pour atteindre la stabilisation à 1 000 ft.

Source : FCOM Air France -SOP Configuration management

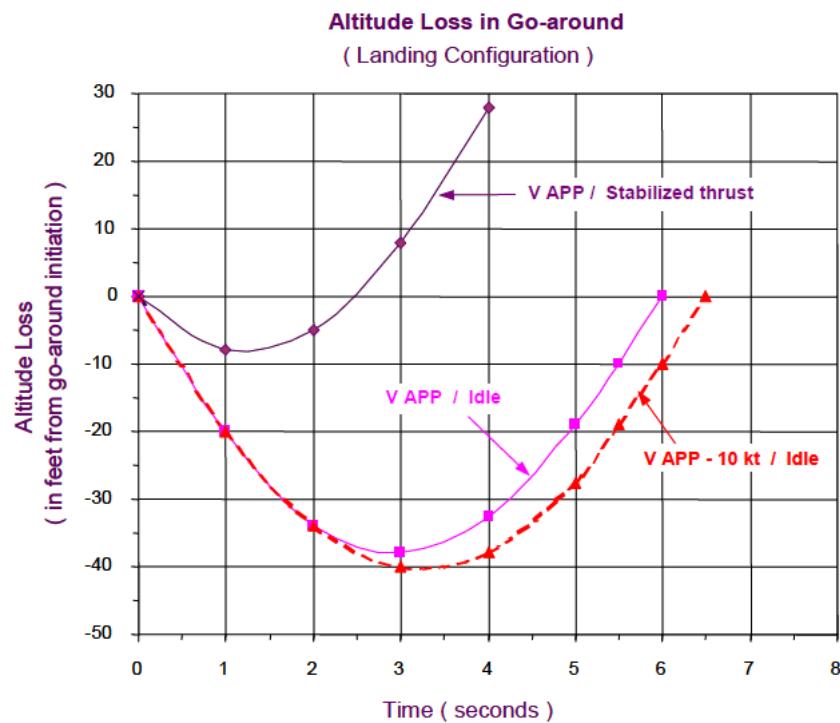
Figure 5 : Perte d'altitude en remise de gaz en fonction des conditions de vitesse et de poussée initiales

Le constructeur explique dans la note opérationnelle de 2005 intitulée « *Aircraft energy management during approach* » que l'objectif de la poussée stabilisée au-dessus du ralenti est d'assurer une perte minimale d'altitude en cas de remise de gaz.
