## **Incident grave**

entre le PILATUS PC12-47E immatriculé **F-ONGX**  
et le BRITTEN-NORMAN BN2-2A-26 immatriculé **PJ-SXM**  
le samedi 28 décembre 2024  
à proximité de l'aérodrome de Saint-Barthélemy (977)

## **Quasi-collision en vol entre deux avions en approche**

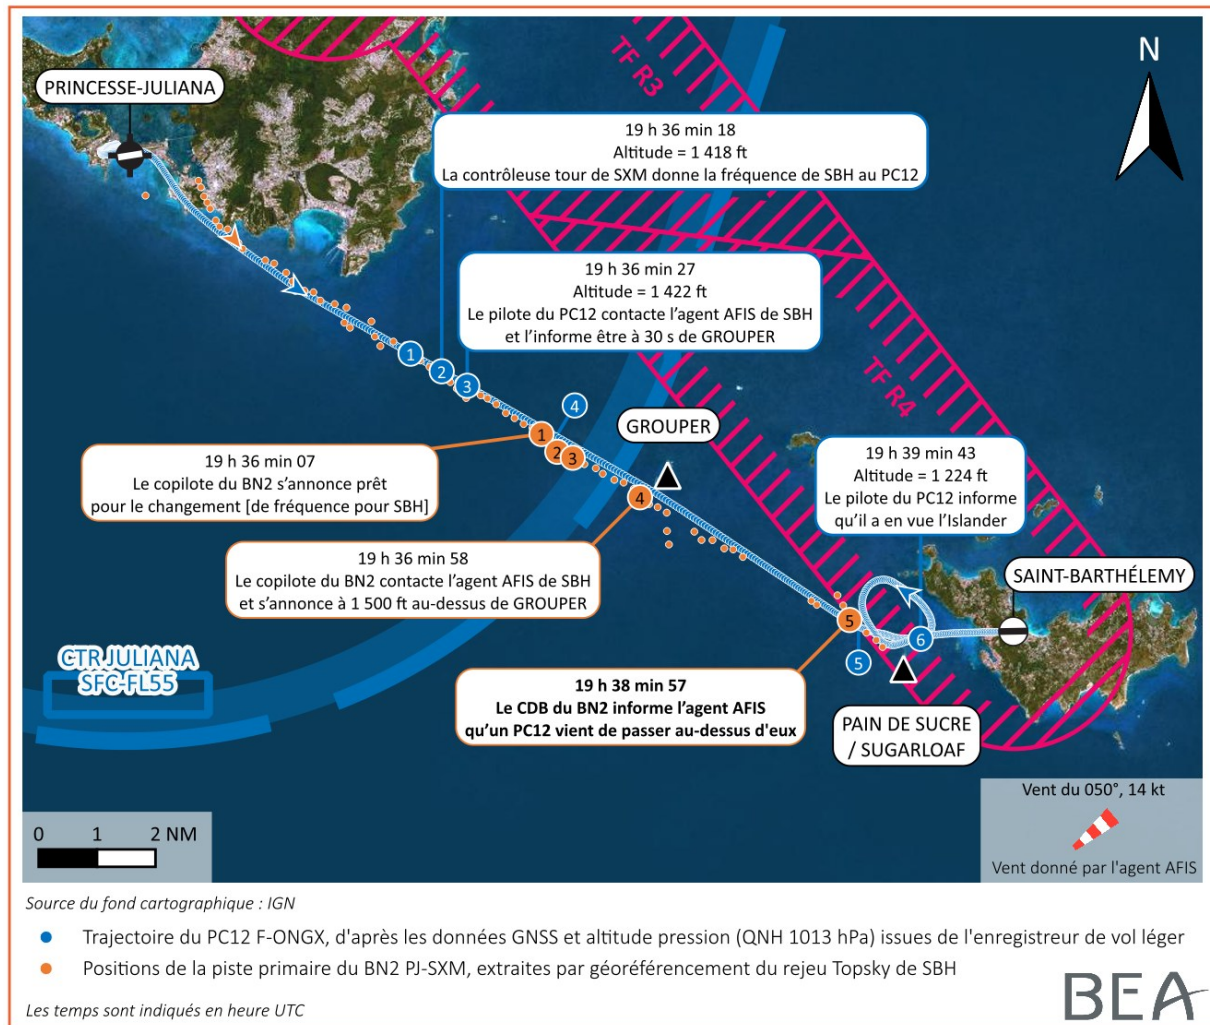
Figure 1 : trajectoire de vol des deux avions

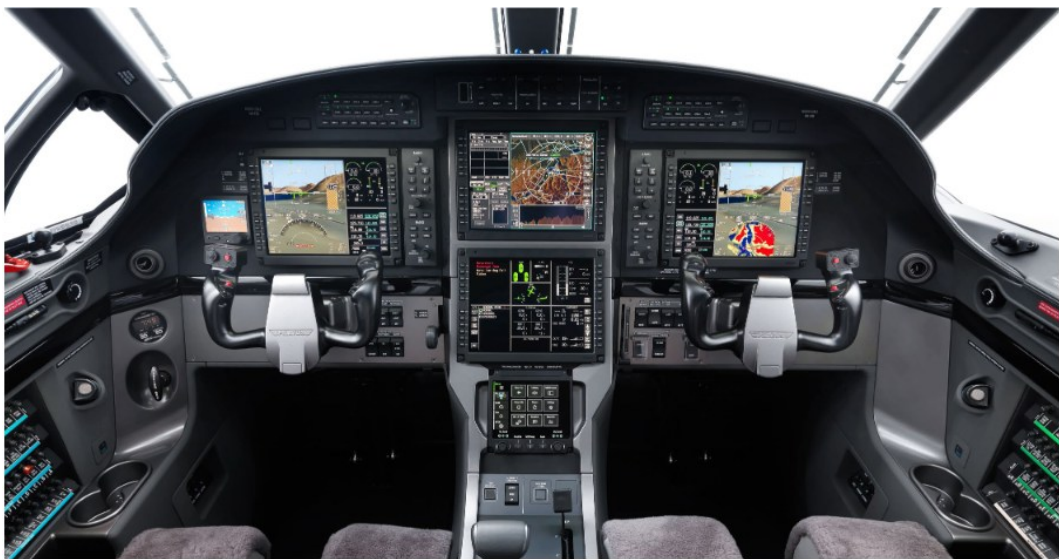
Le PC12 en version NGX, comme l’est le F-ONGX, est équipé d’une suite avionique EFIS *Honeywell Epic 2.0 Avionics*. L’avion est équipé ADS-B *in* et *out*. Le F-ONGX est également équipé d’un enregistreur léger de type LDR1000<sup>16</sup>.

Figure 2 : cockpit PC12 NGX (Source : Honeywell)

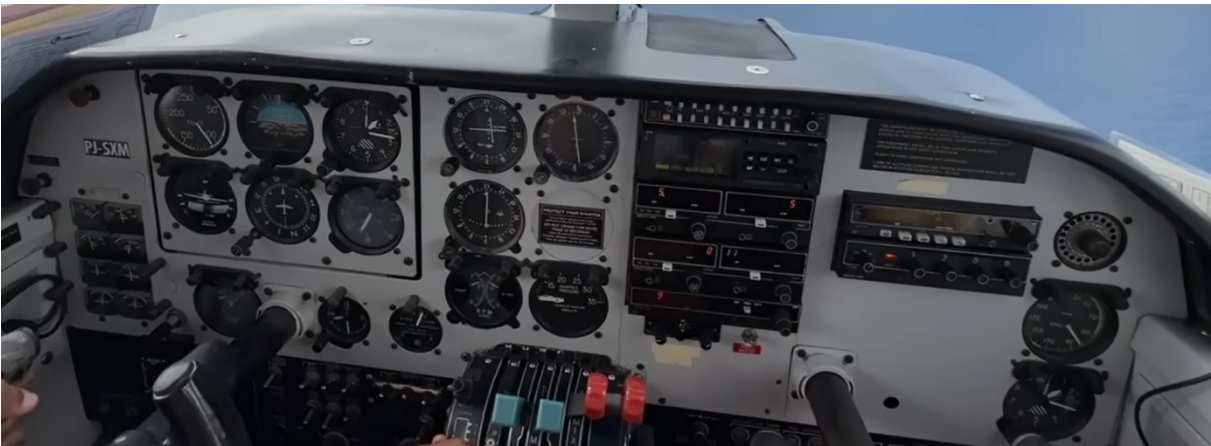
Le PJ-SXM est équipé d'une instrumentation à billes et aiguilles. Il n'est pas équipé de système GNSS, d'enregistreur de vol, ou autre équipement enregistrant des données.

Figure 3 : cockpit du PJ-SXM (Source : Sam Chui, YouTube)

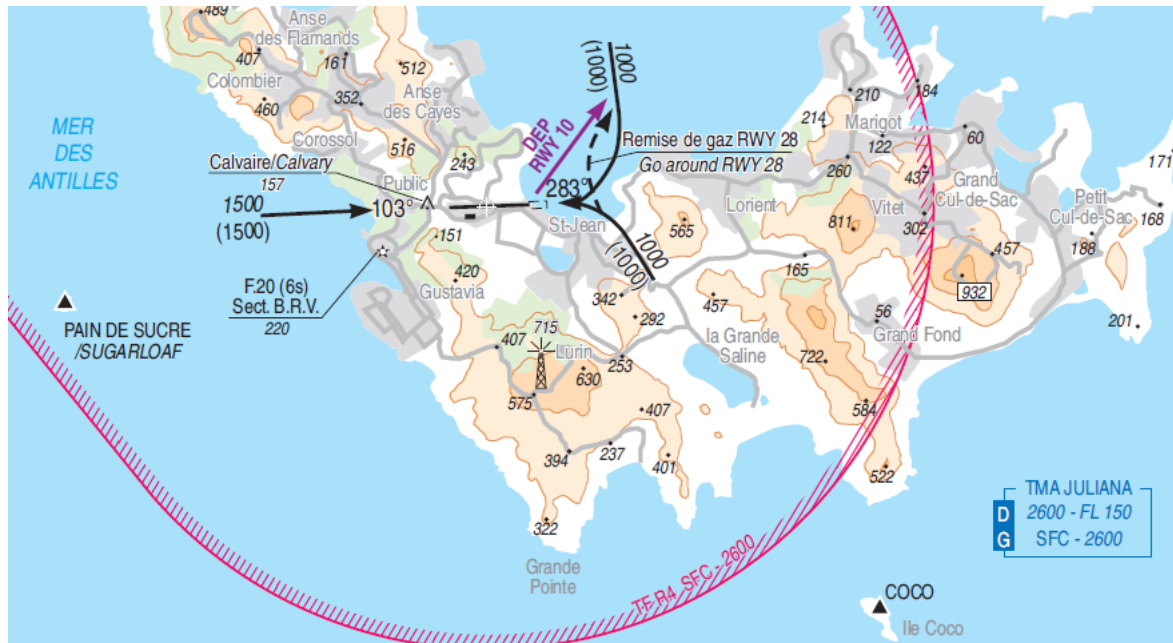
Figure 4 : carte d'atterrissage et trajectoire publiée de remise de gaz en piste 28 (Source : SIA)

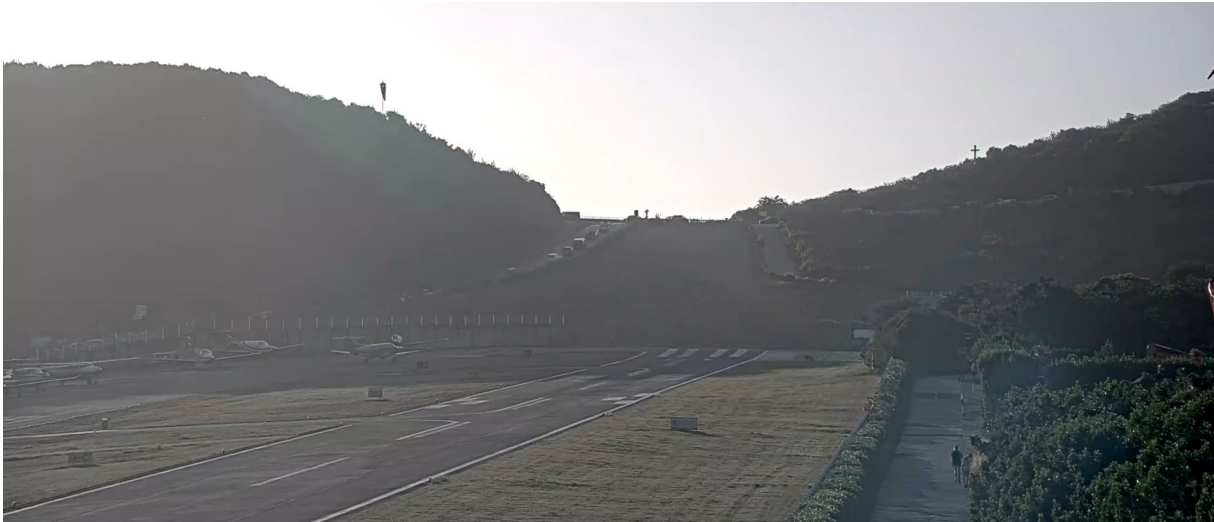
En fin de journée à la haute saison, la piste peut être partiellement à l'ombre et les pilotes peuvent subir un certain éblouissement.

Figure 5 : exemple d'ensoleillement sur la piste le 29/01/2025 à 17 h 12 locale (13 h 12 UTC)  
(Source : caméra de vidéosurveillance de l'aérodrome)

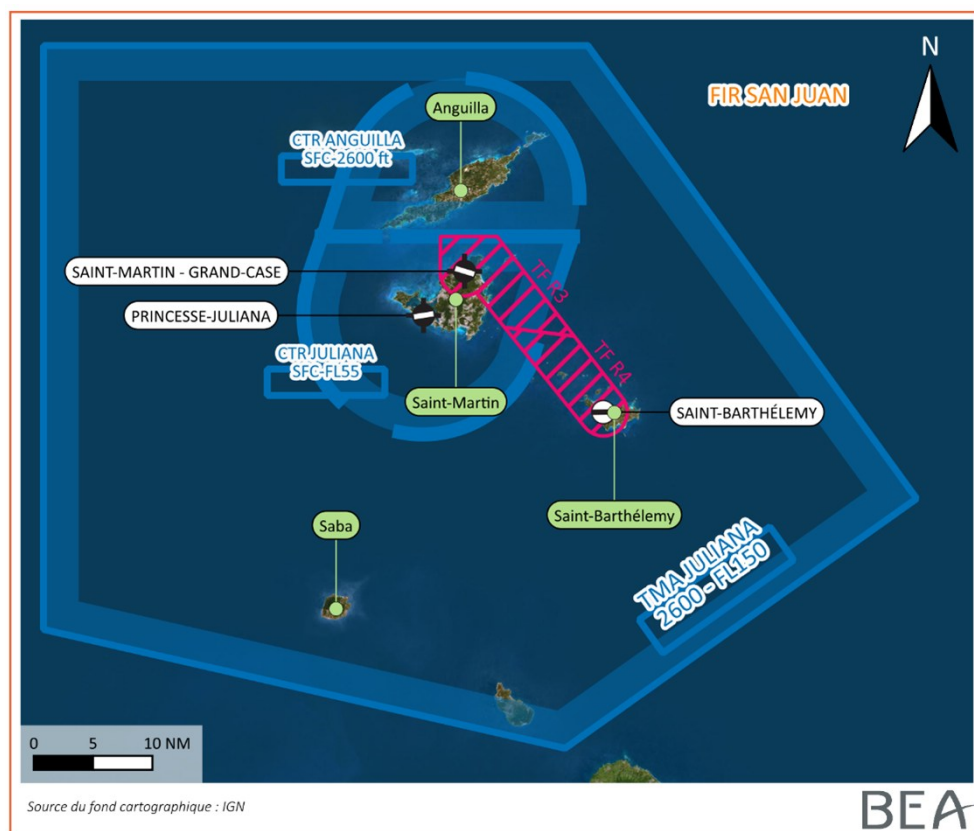
Figure 6 : organisation de l'espace aérien autour de Saint-Barthélemy

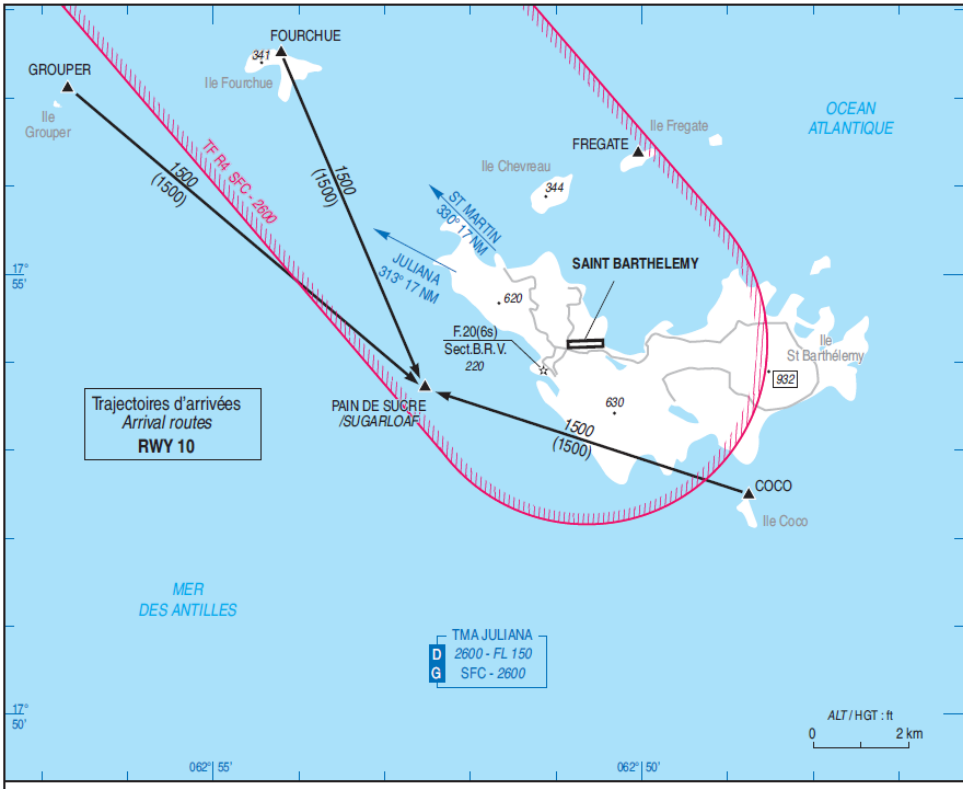
Figure 7 : trajectoires d’arrivée piste 10 en service (Source : SIA)

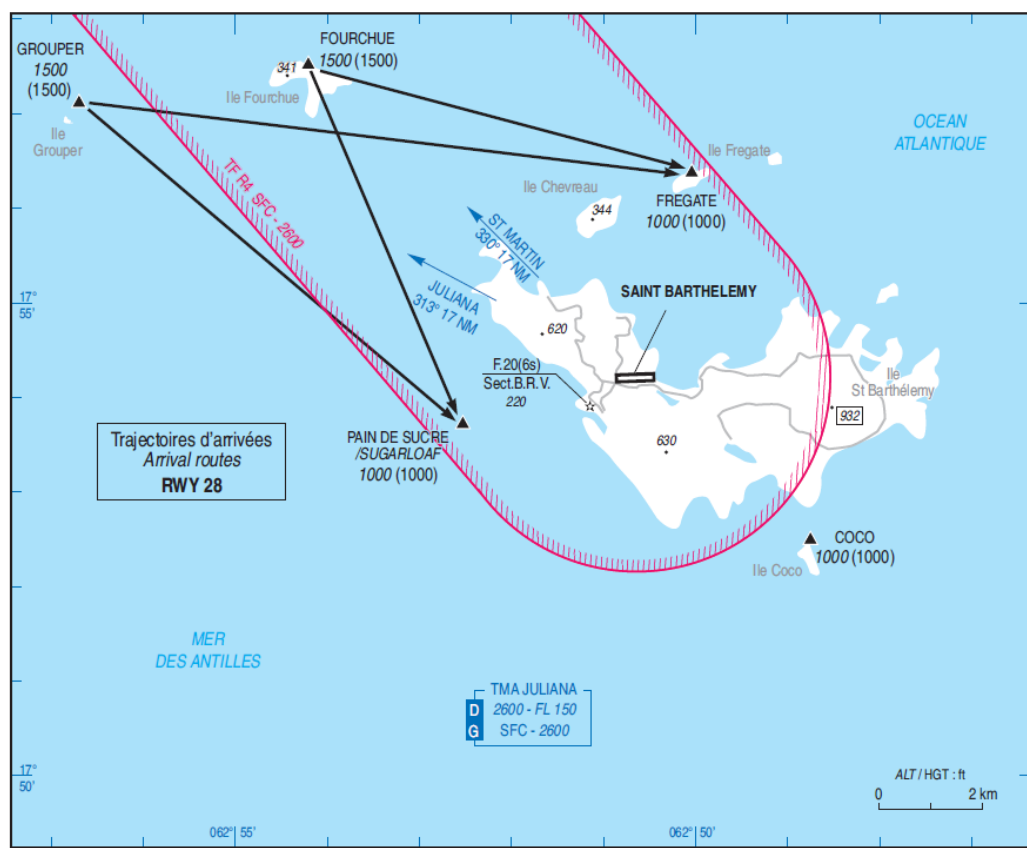
Figure 8 : carte d'approche piste 28 en service (Source : SIA)

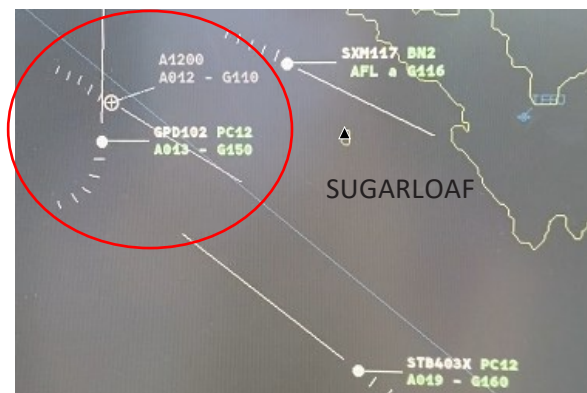
En s'approchant de SUGARLOAF, puis finalement en se dirigeant vers GROUPER, le PC12 vol GPD102 a effectué un premier rapprochement dangereux avec le BN2 immatriculé PJ-WEB (voir plot A1200 ci-dessous) sans qu'aucun des pilotes s'en aperçoive.

Figure 9 : premier rapprochement (Source : écran de visualisation AFIS)

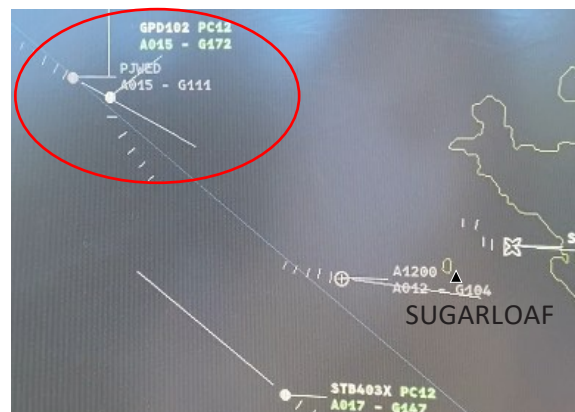
En se dirigeant vers GROUPER, le PC12 vol GPD102 s'est rapproché du deuxième BN2, immatriculé PJ-WED, lors de son virage à droite pour se remettre en direction de SUGARLOAF. Aucun des pilotes ne s'est aperçu non plus de ce rapprochement.

Figure 10 : deuxième rapprochement (Source : écran de visualisation AFIS)

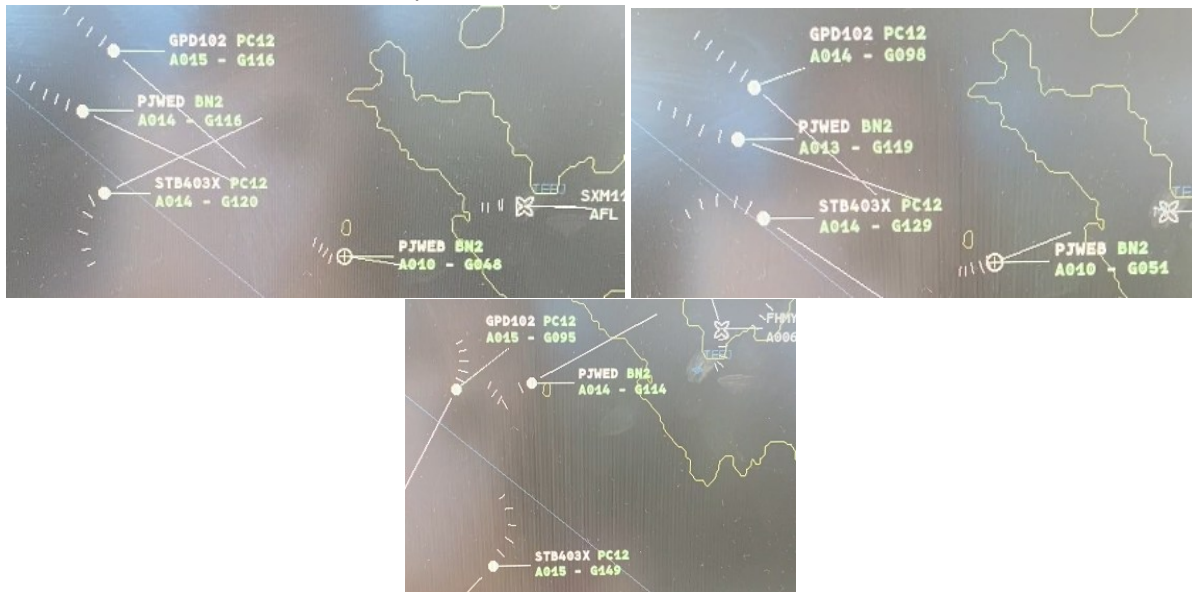
Les pilotes des deux PC12 ont alors effectué un virage par la droite pour laisser passer le BN2. Les pilotes des PC12 ont également indiqué dans leur compte-rendu ne pas avoir eu de signal sur leur écran de visualisation TCAS correspondant à ce BN2.

Figure 11 : troisième rapprochement puis trois trafics proches, même altitude, en direction de SUGARLOAF (Source : écran de visualisation AFIS)

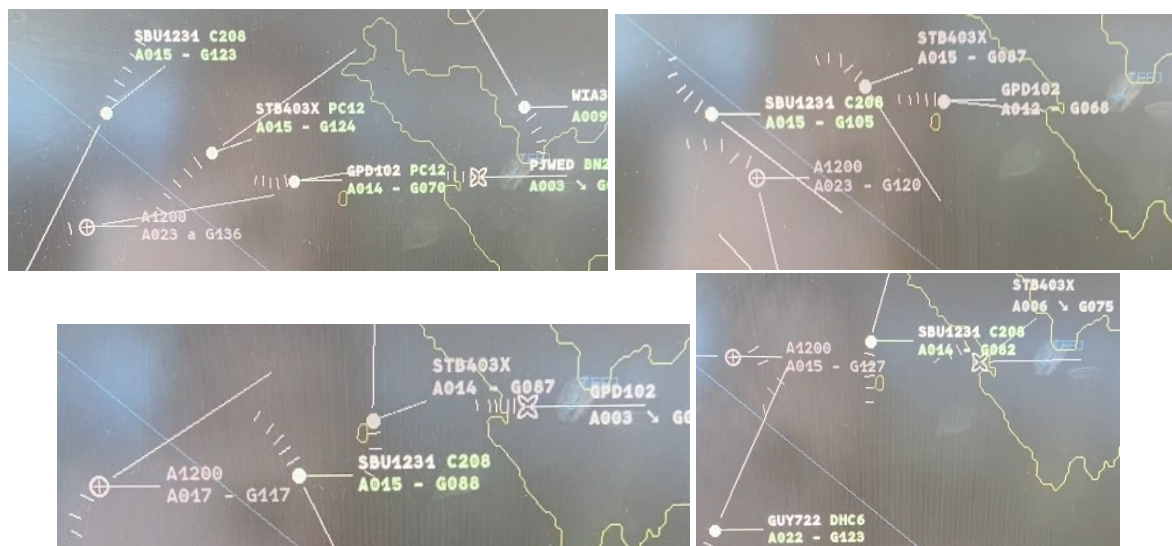
Entre temps, deux autres trafics, un C208 de St Barth Commuter vol SBU1231 et un trafic en provenance de l'ouest (étiquette A1200 ci-dessous, en descente vers 1 500 ft), sont également arrivés en direction de SUGARLOAF. Les différents trafics se sont espacés en faisant des virages à droite et gauche de l'axe d'approche finale, voire en faisant des 360° de retardement, le tout dans un espace réduit.

Figure 12 : arrivées du vol SBU1231 et d'un trafic non identifié, issues de l'écran de visualisation AFIS (Source : BEA)

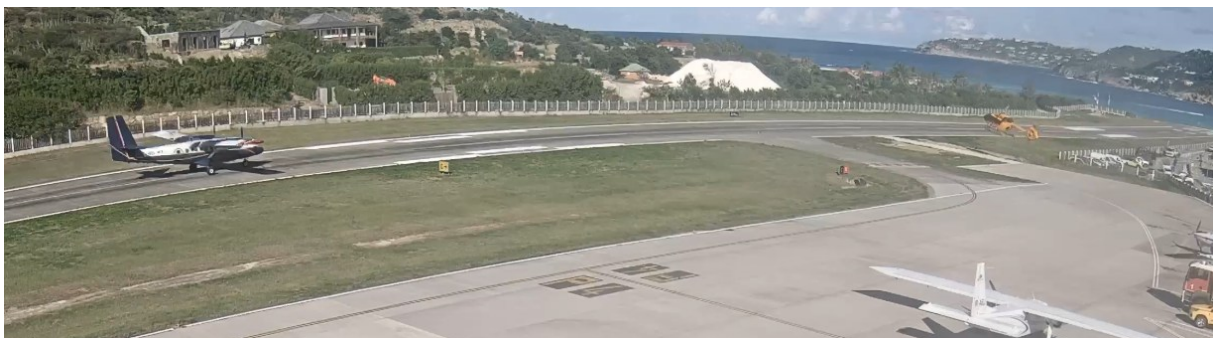
Le pilote de l'hélicoptère s'est alors mis en translation pour le décollage, sans annoncer ses intentions. Le copilote, assis à gauche, a indiqué dans son compte-rendu avoir regardé dans l'axe de la finale et ne pas avoir vu d'avion. Il a précisé qu'en fin de journée, le début de piste 10 est à l'ombre alors que les points de stationnements sont au Soleil, ceci ayant pu contribuer, selon lui, au fait qu'il n'ait pas vu le Twin Otter de Winair. Il a annoncé au pilote que c'était dégagé à gauche. Ce dernier a alors débuté l'alignement en vue du décollage et a effectué une manœuvre d'urgence pour stopper l'hélicoptère lorsqu'il a aperçu le Twin Otter au roulement au décollage.

*Figure 13 : pilote de l'hélicoptère stoppant en urgence son alignement en voyant le Twin Otter au décollage, issue d'une caméra de vidéosurveillance de l'aérodrome (Source : BEA)*

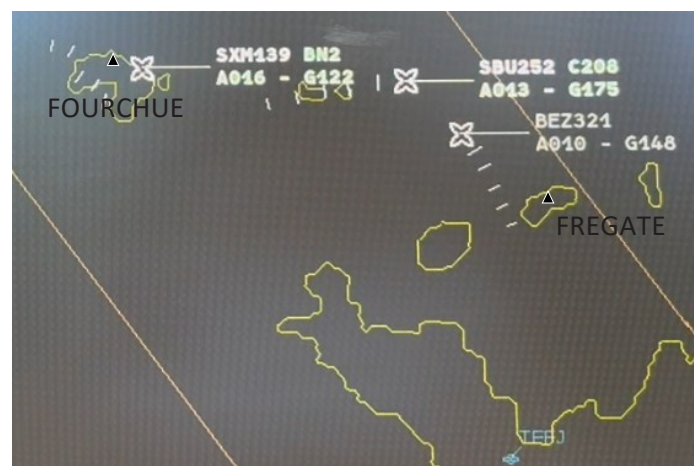
Lors du virage en étape de base main droite, le pilote du vol SBU252 a perdu le contact visuel avec l'autre avion du fait des ailes hautes de son Cessna. Il a ensuite reçu une alarme TCAS pour ce trafic à moins d'un nautique et moins de 200 ft. Il a alors effectué une manœuvre d'urgence pour remonter à 1 500 ft, sans visuel sur l'autre avion. L'autre trafic n'était alors déjà plus en fréquence.

Figure 14 : rapprochement entre les vols SBU252 et BEZ321, issue de l'écran de visualisation AFIS  
(Source : BEA)

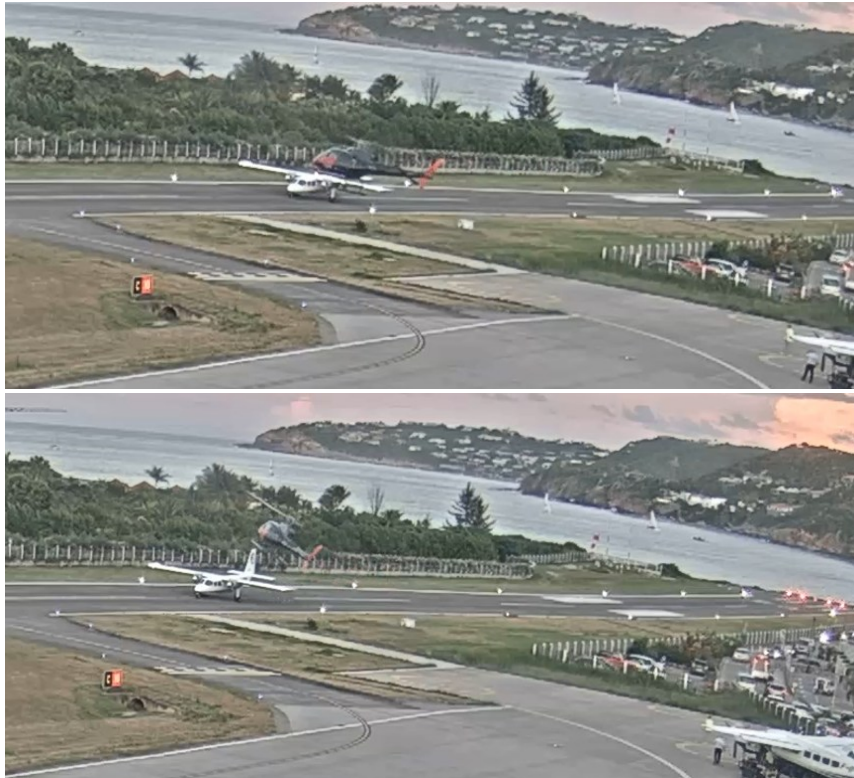
Le pilote de l'AS350 au point de stationnement a demandé à son collègue en finale, en français, s'il pouvait lui passer devant et la réponse a été positive. Le pilote a alors annoncé en français également qu'il s'alignait et décollait. Il a effectué un départ rapide pour ne pas gêner son collègue et s'est retrouvé face-à-face avec le BN2 qui était en train de remonter la piste.

Figure 15 : alignement et décollage de l'hélicoptère avec l'avion en face-à-face en train de remonter la piste, issue d'une caméra de vidéosurveillance de l'aérodrome (Source : BEA)

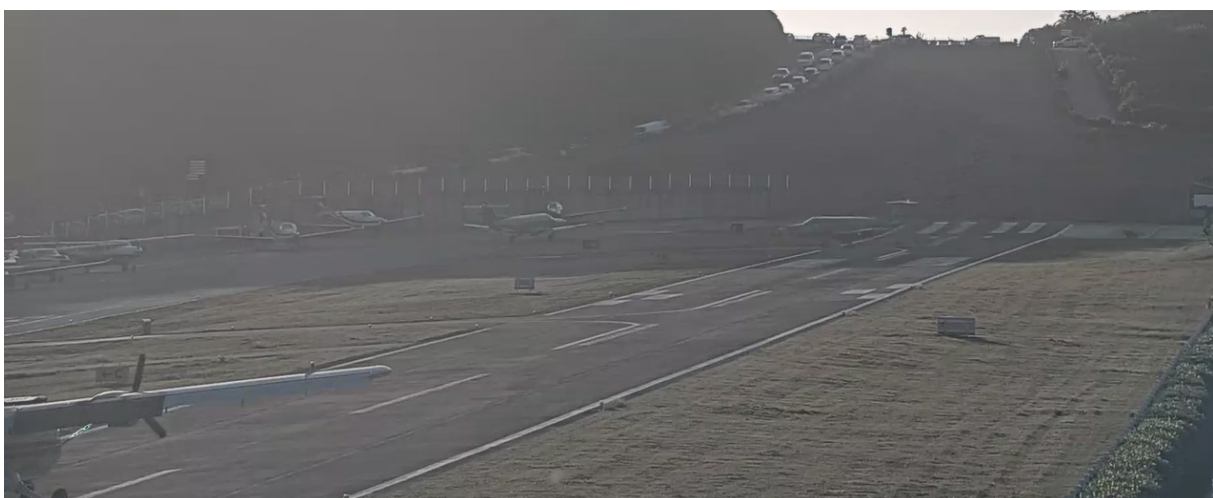
À l'issue d'un circuit main gauche, l'équipage du PC12 a atterri sur la piste 28, puis a effectué un demi-tour pour remonter la piste et dégager par la bretelle B en raison de la présence d'un avion au point d'arrêt A. Après une base main droite, et informé de la présence du PC12, l'équipage du Twin Otter a viré en finale 40 secondes après le PC12 puis a éprouvé des difficultés à voir ce qu'il se passait à l'extrémité de la piste en raison du soleil de face et de l'ombre portée sur cette partie de la piste. L'agent AFIS a transmis l'information de la présence du PC12 sur la piste à peu près au moment où l'équipage du BN2 arrivait travers *Eden Rock* (point de repère au-delà duquel l'approche en piste 28 ne peut plus être interrompue). Il a poursuivi l'approche et a atterri sur la piste 28 avant que le PC12, face à lui, ne l'ait libérée.

*Figure 16 : BN2 à l'atterrissage avec le PC12 en face de lui dans les servitudes de la piste, issue d'une caméra de vidéosurveillance de l'aérodrome (Source : BEA)*

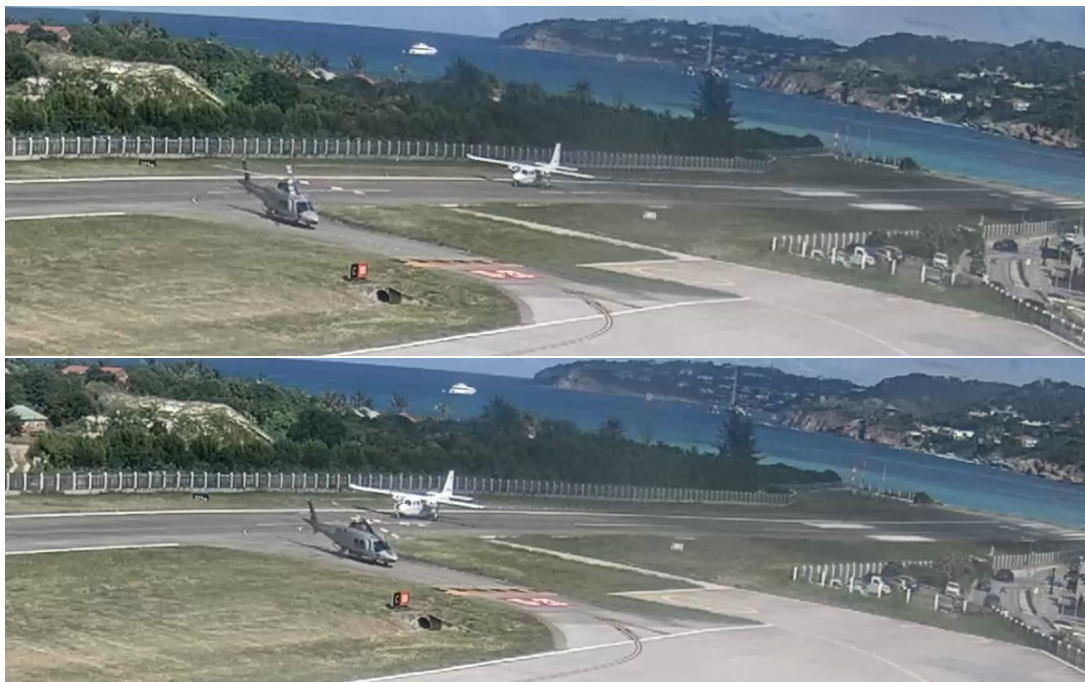
Le pilote de l'hélicoptère a atterri en piste 28 et a dégagé en roulant par la bretelle C. L'agent AFIS a informé le pilote du BN2 de la présence de l'hélicoptère sur la piste. D'après son témoignage, le pilote du BN2, en courte finale, n'a pas pu entamer une remise de gaz ayant déjà dépassé le travers *Eden Rock*. Il a donc atterri sur la droite de la piste pour éviter la collision avec l'hélicoptère qui n'avait pas encore libéré la piste.

*Figure 17 : BN2 à l'atterrissage avec le AW109 dans les servitudes de la piste, issue d'une caméra de vidéosurveillance de l'aérodrome (Source : BEA)*

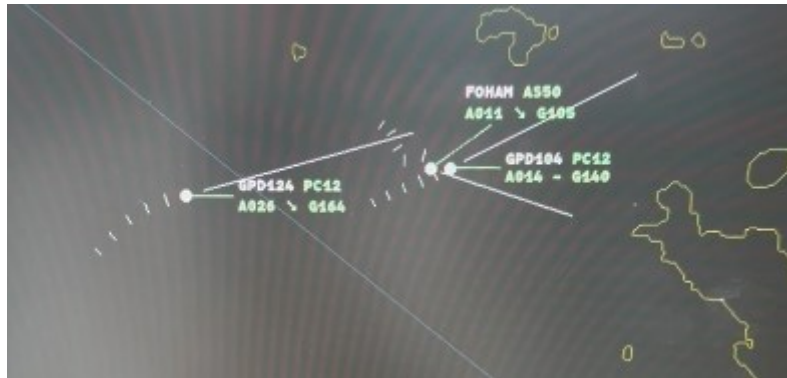
Vingt secondes plus tard et après le croisement, le pilote de l'hélicoptère a demandé au pilote du PC12 s'il avait bien visuel, car ils étaient à la même altitude et qu'il avait dû plonger de 500 ft.

Figure 18 : rapprochement entre l'hélicoptère F-OHAM et le vol GPD104 sur l'écran de visualisation AFIS (Source : BEA)

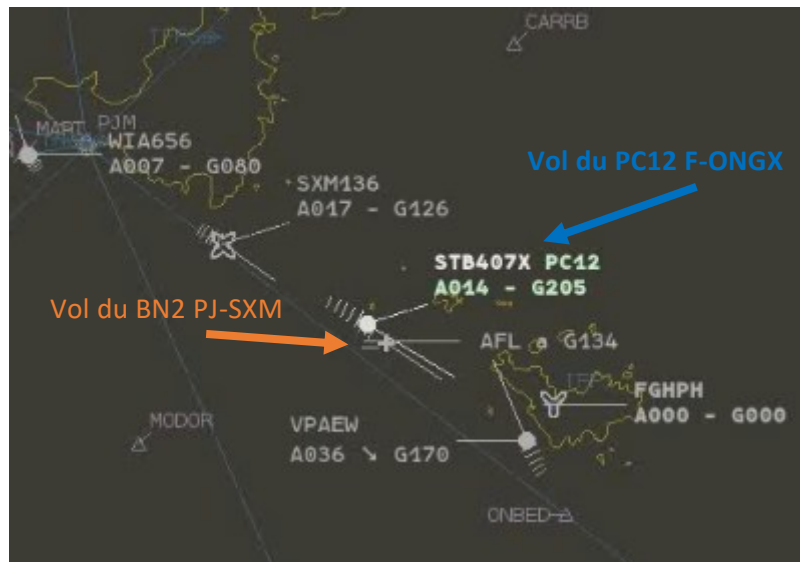
Le système de visualisation du trafic est composé d'écrans qui fournissent l'image de la situation aérienne issue des données ADS-B provenant de l'antenne et d'un récepteur ADS-B implantés au CERP de Lurin (voir ci-dessous). L'image de la situation aérienne est également enrichie par les données radar de Juliana (radar primaire et radar secondaire). Certaines zones sont mal couvertes par les radars de Juliana, ce qui peut entraîner des problèmes de suivi des pistes (position non à jour, sauts de positions, deux plots affichés pour un même trafic).

Figure 19 : extrait du rejeu de l'incident grave sur l'écran de visualisation TopSky installé à Saint-Barthélemy
