Accident survenu au SCHLEICHER ASK21
immatriculé **F-CHMF**
le jeudi 18 juillet 2024
à Orléans - Saint-Denis-de-l'Hôtel (45)

Décrochage intempestif du câble au cours du décollage au treuil, atterrissage dur, en instruction

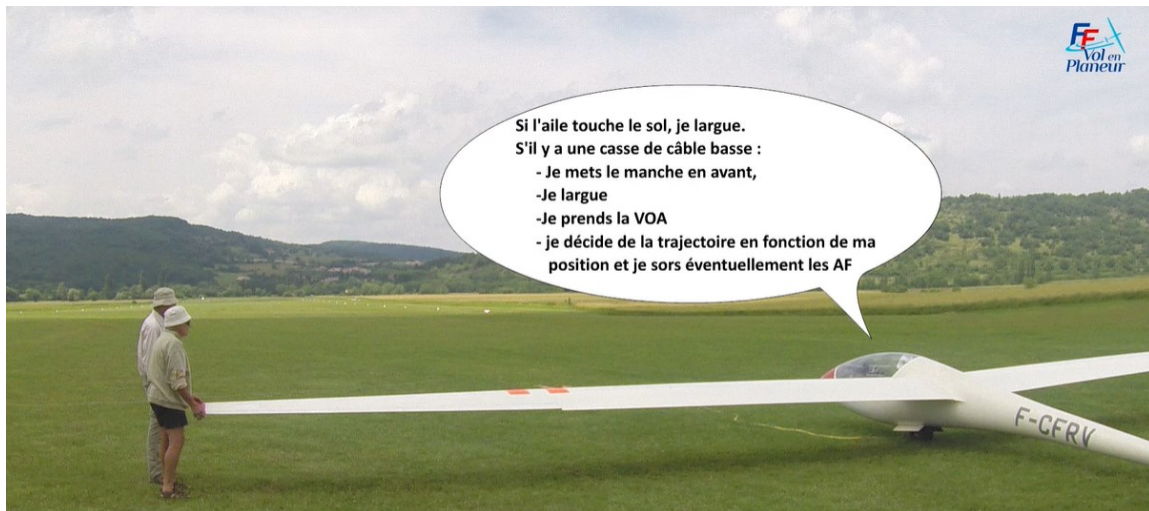
La Fédération Française de Vol en Planeur (FFVP) propose sur son site internet plusieurs briefings dans la série vidéo [Briefings avant vol](#). Dans la vidéo 28/46 « [Préparation au vol treuil](#) », est proposé un exemple de briefing en cas d'une casse-câble à faible hauteur (voir à partir de 14 min 50). Voir aussi la vidéo « [Le treuil - procédures normales](#) ».

Figure 1 : extrait du briefing « Préparation au vol treuil » (Source : FFVP)

Il indique également qu'a posteriori, le contenu du briefing sécurité en cas de casse-câble à faible hauteur « assiette, aérofreins, posé devant » utilisé par l'élève pilote avant le décollage n'est pas le plus approprié. Pour lui, il s'agit d'abord de pousser sur le manche pour rétablir l'assiette et la vitesse, et ensuite de voir ce qu'il faut faire : notamment ne pas forcément sortir les aérofreins, ou en tout cas ne pas le faire trop rapidement.

- en instruction, en cas de casse câble à faible hauteur, l'instructeur reprend immédiatement les commandes ;
- lors du briefing sécurité avant décollage, le pilote effectue les actions au manche en même temps qu'il récite le briefing, le but étant que les gestes se fassent de manière réflexe.
