Incident grave survenu au ROBIN DR400-100
immatriculé **F-GFXT**
le lundi 29 janvier 2024
à Oloron - Herrère (64)

**Heurt de la végétation lors d'un exercice d'encadrement,
en instruction**

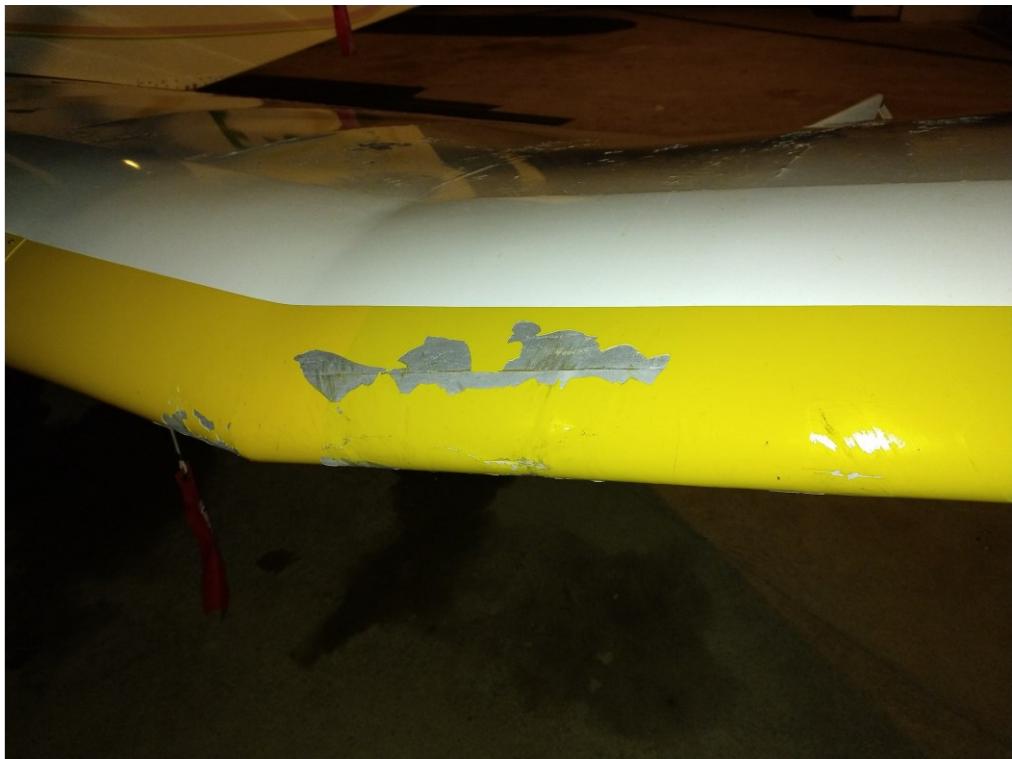
Après l'atterrissement, ils roulent jusqu'à la station d'avitaillement où ils constatent des dommages sur l'aile gauche.

Figure 1 : dommages sur le bord d'attaque et l'extrados (Source : BGTA)

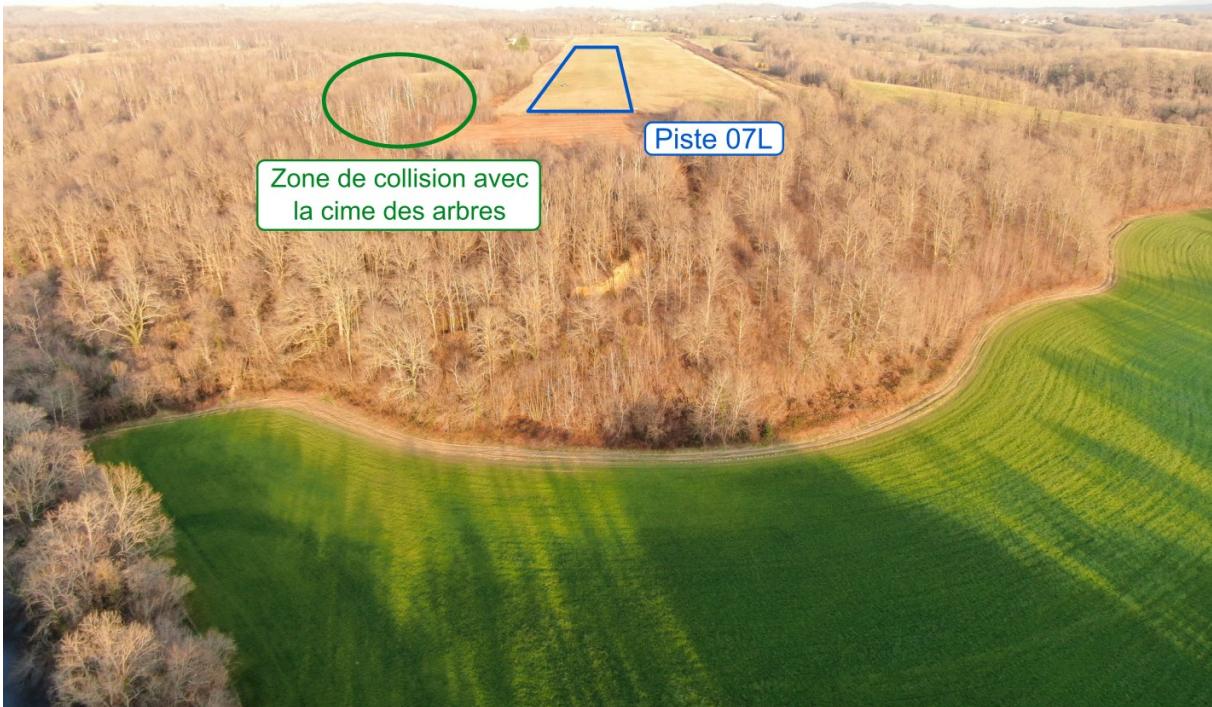
Les arbres présents dans l'axe d'approche de la piste 07L, situés à une distance d'environ 150 m du seuil, n'interfèrent pas avec un plan à 5 % partant du seuil selon le rapport d'audit réalisé par la DSAC-SO le 19 juillet 2022 et des relevés d'obstacles réalisés par la communauté de communes du Haut-Béarn le 16 mai 2023³. Selon l'audit de la DSAC-SO, une dizaine d'arbres perçaient de 4 à 12 m les surfaces latérales nord et sud associées à la trouée d'atterrissage.

Figure 2 : prise de vue par drone de la piste 07L (Source : BGTA, annotations BEA)
