Incident grave survenu au CESSNA 172 R
immatriculé **F-HSNO**
le jeudi 7 mars 2024
à Courchevel (73)

Heure	Vers 16 h 30 ¹
Exploitant	Alpine Airlines
Nature du vol	Vol touristique, commercial
Personnes à bord	Pilote et deux passagers
Conséquences et dommages	Aucun

Décollage sur une piste occupée par une déneigeuse, lors d'un vol touristique, en montagne

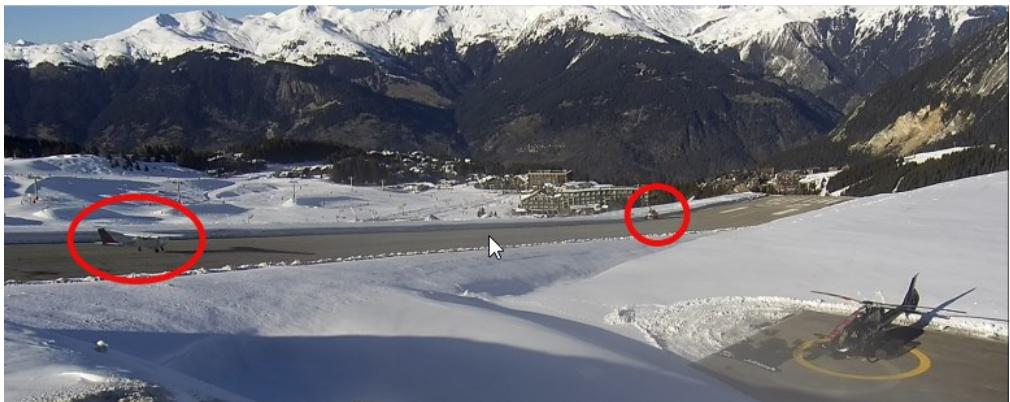
Il commence le roulage vers le seuil 04 puis rappelle l'agent AFIS au point d'attente et s'annonce prêt au départ. L'agent AFIS lui demande de rappeler une fois aligné sur la piste. L'agent AFIS est toujours en contact avec le pilote de l'hélicoptère de la Sécurité civile afin de déterminer sa position et vérifier que sa trajectoire n'est pas conflictuelle avec celle du F-HSNO au décollage. L'agent AFIS transmet l'information de position de l'hélicoptère au pilote du F-HSNO. Ce dernier annonce qu'il est « aligné prêt ». L'agent AFIS fournit les informations de vent, puis le pilote décolle. L'avion est à une hauteur de quelques mètres lorsqu'il passe à côté de la déneigeuse présente sur le bord gauche de la piste à environ 150 m du seuil 22.

Figure 1 : photo du décollage du F-HSNO (Source : caméra de vidéosurveillance)

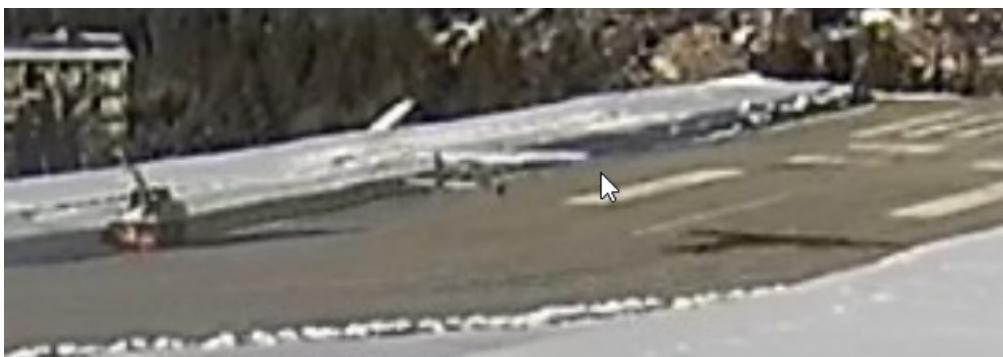
Figure 2 : photo du décollage du F-HSNO (Source : caméra de vidéosurveillance)

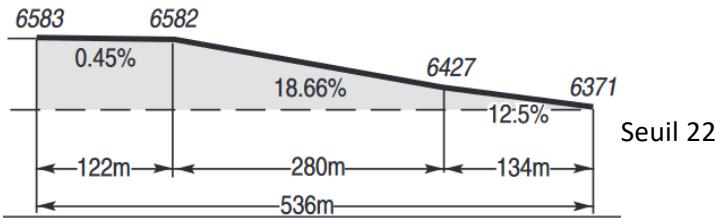
L'altiport de Courchevel est un aérodrome à usage restreint qui comporte une piste revêtue orientée 22/04 d'une longueur de 536 m, dont le seuil de piste 22 se situe à 6 371 ft et dont le profil est représenté ci-dessous :

Figure 3 : profil longitudinal de la piste 04/22 de Courchevel extrait de la carte VAC (Source : SIA)

Le pilote de l'avion a décollé alors qu'une déneigeuse effectuait des opérations de déneigement sur le bord de la piste. Étant donné la configuration de l'altiport et la pente de la piste, la déneigeuse n'était pas visible depuis le seuil de piste par le pilote de l'avion. L'attention de l'agent AFIS était portée sur la position d'un hélicoptère en transit afin d'éviter un rapprochement dangereux avec l'avion au décollage. L'agent AFIS a oublié la présence de la déneigeuse et n'a ainsi pas pu en informer le pilote de l'avion avant son décollage. Le conducteur de la déneigeuse n'a pas perçu l'annonce du décollage de l'avion sur la fréquence radio ni le bruit généré par l'avion lors du décollage.

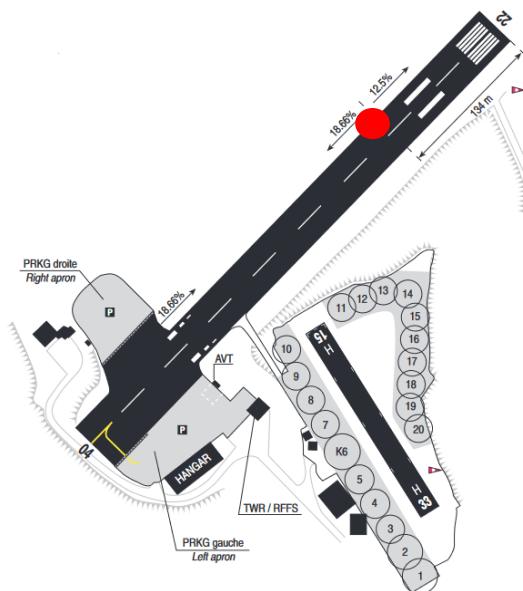
Figure 4 : extrait de la carte VAC de l'altiport de Courchevel avec en rouge la position de la déneigeuse (Source : SIA, annotation BEA)
