Accident survenu au CESSNA 208
immatriculé **F-HVPC**
le jeudi 1^{er} août 2024
à Vannes (56)

Ouverture intempestive d'un parachute à la porte de l'avion, pendant la montée, lors d'un vol de largage

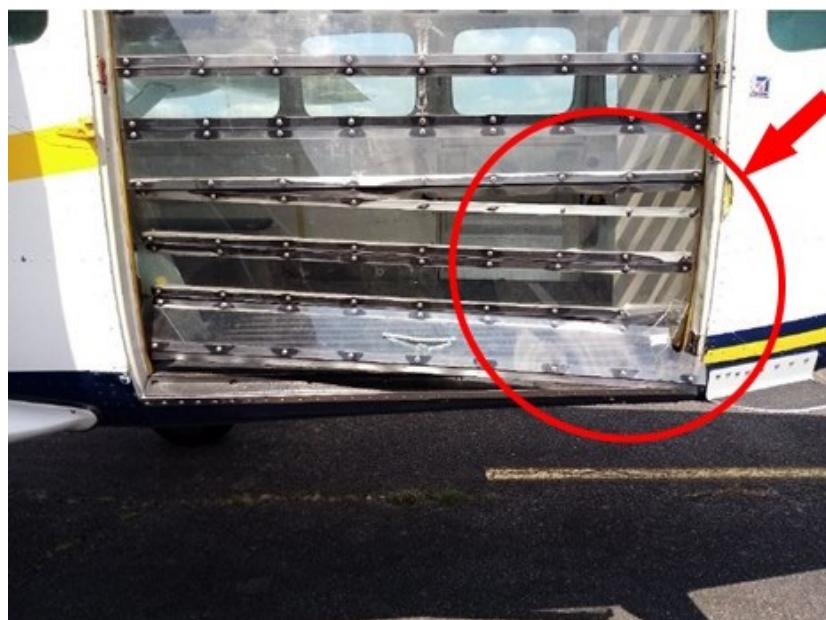
- les trois lames inférieures du rideau de porte sont endommagées et sorties de la glissière arrière qui assure le guidage de la porte. La liaison entre la 3^e et 4^e lame est partiellement arrachée ;
- la peau de l'avion au niveau du montant arrière de la porte est déformée sur environ 8 cm et à environ 50 cm au-dessus du plancher de l'avion ;

Figure 1 : dommages sur la porte (montant et lames du rideau)
(Source : école de parachutisme)

Alors que le parachutiste était tiré vers l'arrière, l'élévateur droit a accroché et déformé le revêtement de l'avion. Au cours de cet accrochage, le système assurant la liaison de l'élévateur au sac harnais a été sectionné tandis que le parachutiste était tiré à l'extérieur de l'avion au travers de la porte. La séparation de l'élévateur a conduit au déploiement de la voile de secours qui est entrée en contact avec la gouverne de profondeur.

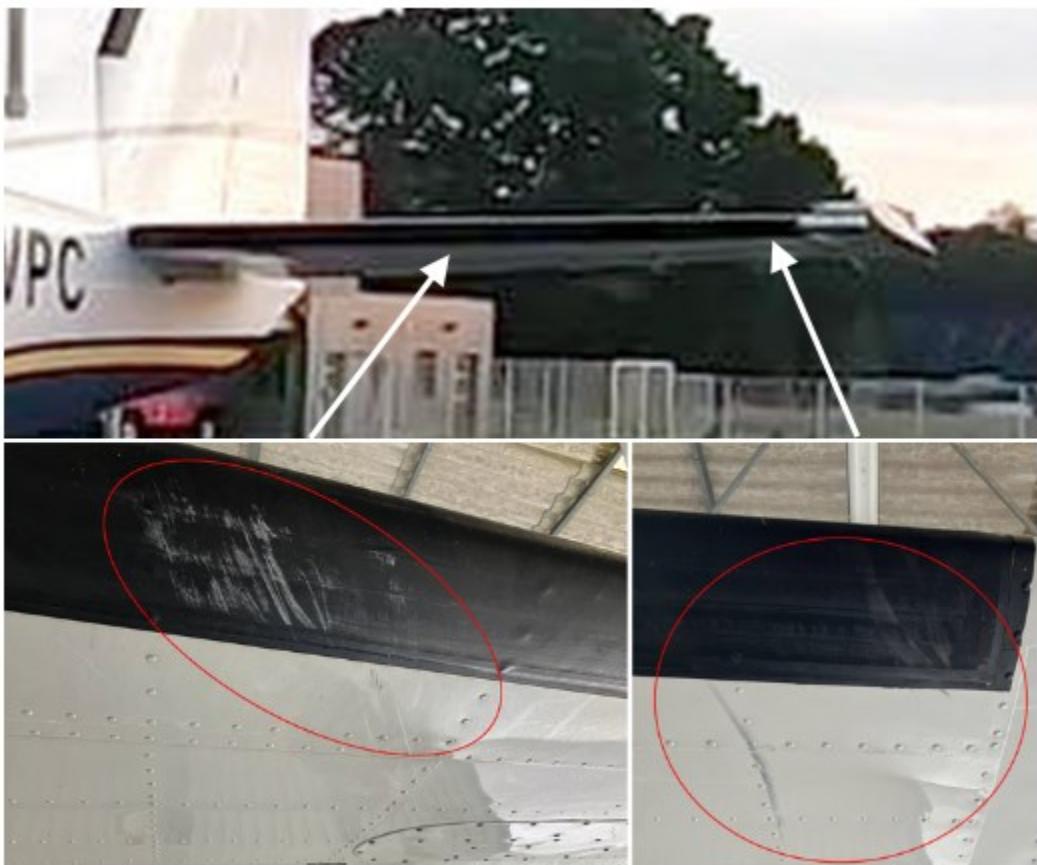
- deux zones de traces de frottements sont visibles sur le bord d'attaque et l'intrados du plan fixe horizontal arrière gauche de l'avion. Les traces blanches sont situées au milieu du plan fixe horizontal alors que les traces noires sont proches du saumon.

Figure 2 : traces sur le bord d'attaque et l'intrados du plan fixe horizontal arrière gauche
(Source : BEA)

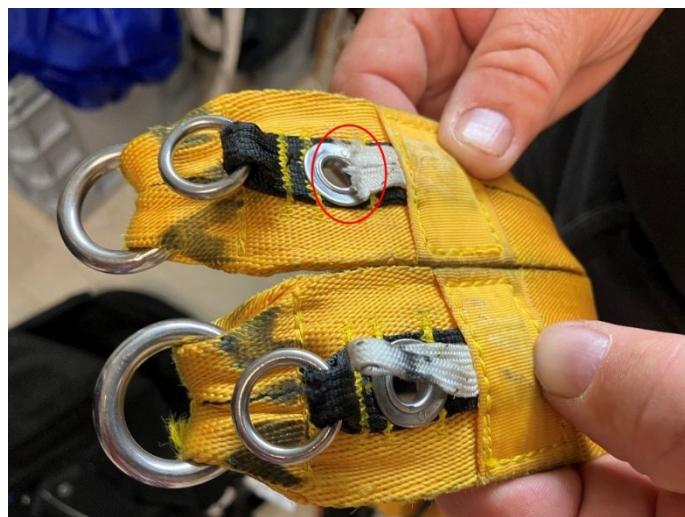
- la bouclette textile de verrouillage du système 3 anneaux⁵ du groupe d'élévateurs droits est sectionnée ;

Figure 3 : vue des élévateurs gauche (en bas) et droit (en haut) avec la rupture de la bouclette textile (Source : BEA)

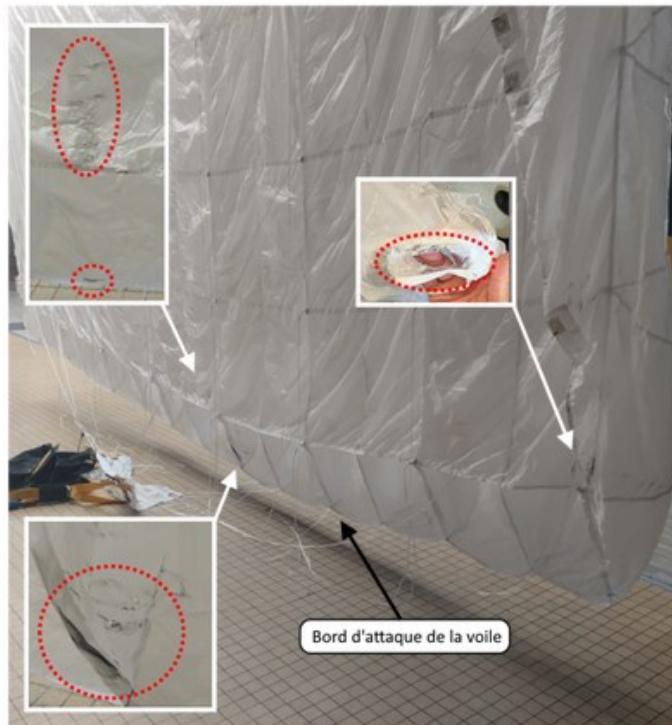
- la voile de secours, qui est de couleur blanche, comporte au niveau du bord d'attaque et du saumon droit des traces de frottement (transfert de la couleur noire du bord d'attaque du plan fixe arrière gauche de l'avion), des brûlures ainsi que des arrachements.

Figure 4 : dommages sur le bord d'attaque et le saumon droit de la voile de secours
(Source : BEA)

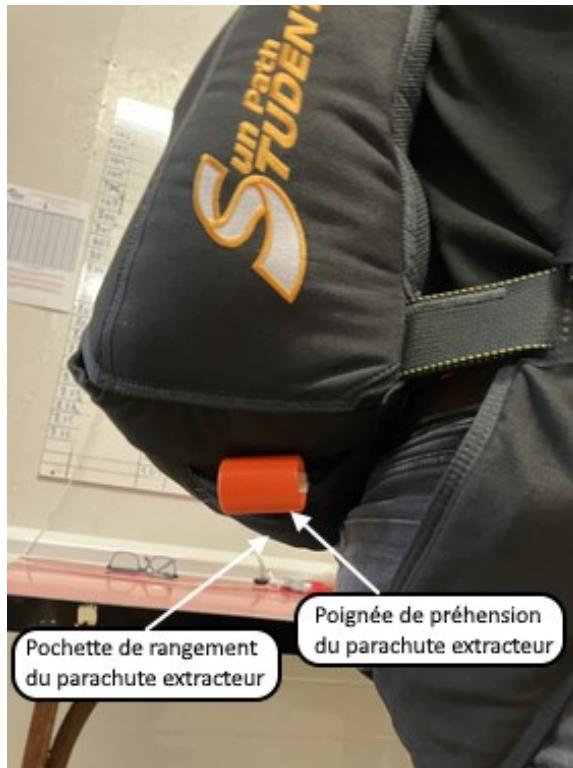
La pochette du parachute extracteur située sous le sac harnais ne présente aucune anomalie et l'état général est satisfaisant.

Figure 5 : positionnement de la pochette de rangement d'un parachute extracteur sur un parachute du même type (Source : BEA)

La mise en œuvre de la voile principale par le parachutiste, lors de la phase de chute libre, se fait par un parachute extracteur conditionné dans une pochette en tissu élastique située sous le parachute et dont l'ouverture est à droite. Le parachutiste sort le parachute extracteur de la pochette et le place dans le vent relatif⁷. Celui-ci se gonfle et, par l'intermédiaire d'une ligne d'extraction, ouvre le compartiment du sac harnais qui contient la voile principale. Il extrait ensuite le sac de déploiement dans lequel est pliée la voile principale, libère les suspentes et sort la voile principale du conteneur qui une fois exposée au vent relatif se déploie.

Par ailleurs, l'orifice aménagé sur la pochette permettant de sortir le parachute extracteur de son logement se situe sur le côté droit du parachute. Le placement du parachutiste au droit de la porte d'un avion, selon le sens dans lequel il est assis et du côté où se situe la porte de l'avion peut exposer directement le parachute extracteur au flux d'air généré par l'entrebâillement de la porte. Le risque d'occurrence d'un événement indésirable est donc accru.

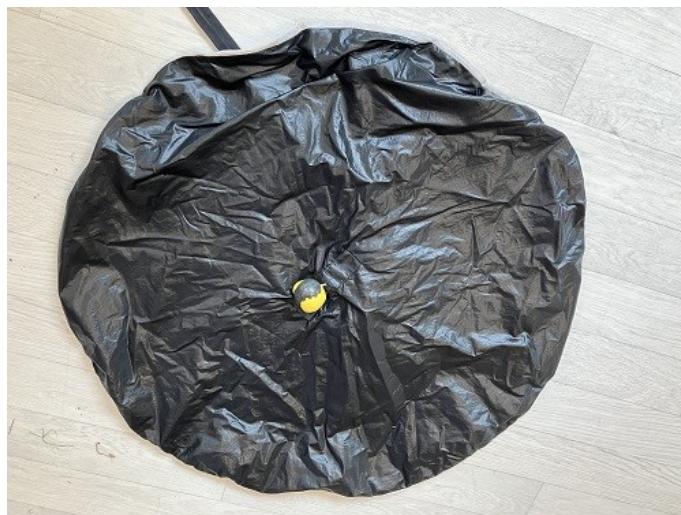
Figure 6 : parachute extracteur et sa poignée de préhension en cuir (Source : BEA)

La poignée d'un parachute extracteur est généralement constituée d'un morceau de tube en plastique ou d'une boule soit en plastique soit en cuir. La plupart des parachutistes préfèrent une boule en cuir, car elle offre une meilleure préhension et est moins fragile qu'une boule en plastique. Néanmoins, au contact d'une surface, le cuir glisse moins et présente le risque d'entraîner la sortie partielle du parachute extracteur de sa pochette.

Lors de ces mouvements de buste, le harnais du parachute étant ajusté, le parachute a suivi ces mouvements. La poignée en cuir du parachute extracteur du parachutiste assis à côté de la porte a probablement été comprimée entre le plancher de l'avion et le sac harnais. Ce frottement contre le plancher de l'avion a entraîné la sortie partielle du parachute extracteur de son logement. Le flux d'air l'a ensuite fait sortir complètement de son logement et l'a entraîné vers l'extérieur de l'avion, déclenchant ainsi la séquence de déploiement de la voile principale.

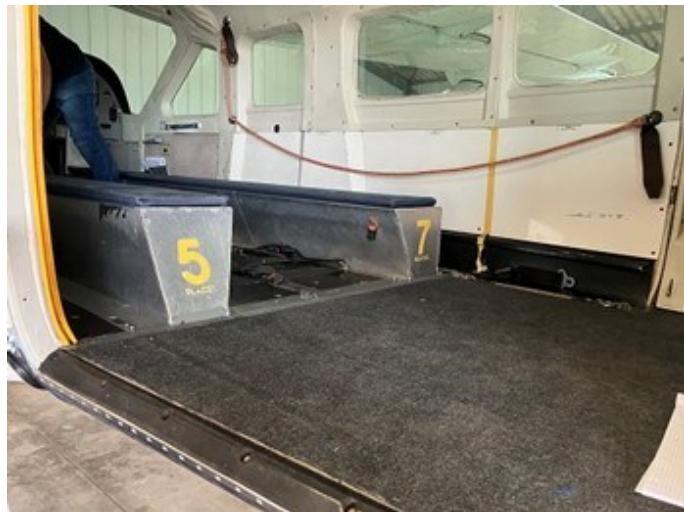
L'avion était configuré pour le largage de parachutistes. Il a une capacité d'emport maximale de 15 parachutistes. Deux banquettes permettent de répartir respectivement 5 et 7 parachutistes. Les autres parachutistes s'installent sur le plancher avion entre les deux banquettes et sur le plancher à côté de la porte située à l'arrière.

Figure 7 : agencement à l'intérieur de la cellule en configuration largage de parachutistes
(Source : BEA)

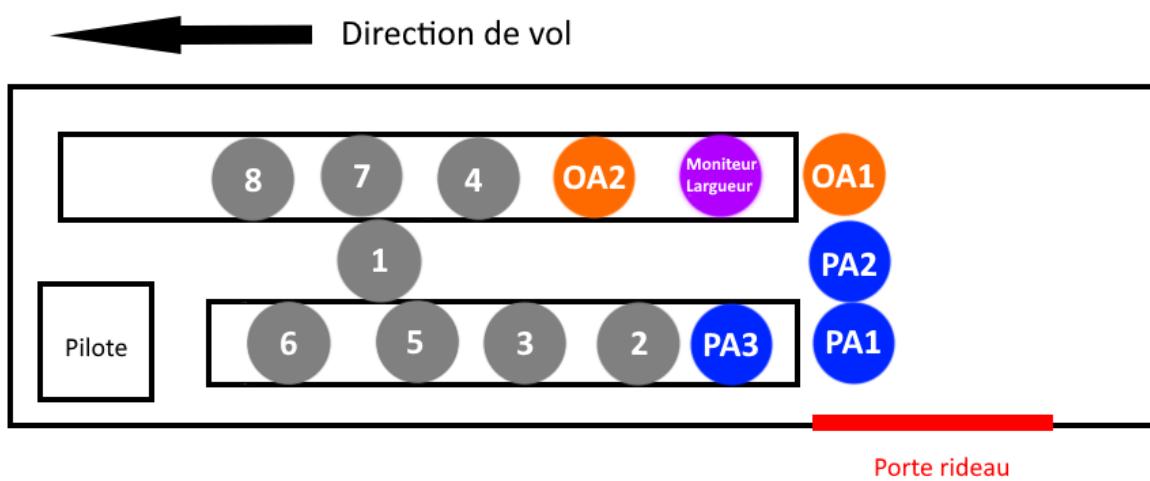
Le jour de l'accident, la répartition des parachutistes dans l'avion (voir Figure ci-après) et l'ordre de largage prévu étaient les suivants :

- 1^{er} largage à 1 200 m de hauteur
 - trois parachutistes confirmés (PA1 à PA3) pour la pratique de la précision d'atterrissage (ouverture commandée du parachute),
 - deux élèves OA1 et OA2 (ouverture automatique du parachute) sous la supervision d'un moniteur parachutiste en charge du largage des élèves,
- 2^e largage à 4 000 m de hauteur des huit autres parachutistes et du moniteur.

Figure 8 : placement des parachutistes à bord de l'avion (Source : BEA)

Le parachutiste en position PA3 (voir **Figure 8**), assis juste derrière¹² celui qui a été éjecté (PA1), indique qu'il a entendu un bruit en provenance de la porte. Il a porté son regard vers cette dernière et vu le parachute extracteur du parachutiste (PA1) assis devant lui « voler à l'extérieur ». Son regard s'est ensuite porté vers le sac harnais et il a vu que le conteneur de la voile principale était ouvert et que le sac contenant la voile principale était entraîné vers l'extérieur. Il a essayé de le retenir par les suspentes, mais l'effort trop important lui a fait lâcher prise. Il indique qu'il a vu le parachutiste être tiré vers l'arrière de l'avion puis passer au travers de la porte-rideau. Il a ensuite constaté que le parachutiste était suspendu sous la voile de secours avec la voile principale toujours partiellement reliée au sac harnais par l'élévateur gauche. Il précise qu'il n'a pas pensé à en informer le pilote car, ayant ressenti la mise en descente de l'avion, il a supposé que le pilote était conscient de la situation.
