Accident survenu au PIPER - PA46 - 350P (Malibu Mirage)
immatriculé **N9190X**
le mercredi 14 septembre 2022
sur l'aérodrome d'Amiens - Glisy (80)

Décrochage en courte finale, atterrissage dur, lors d'un vol de transport de passagers à titre onéreux

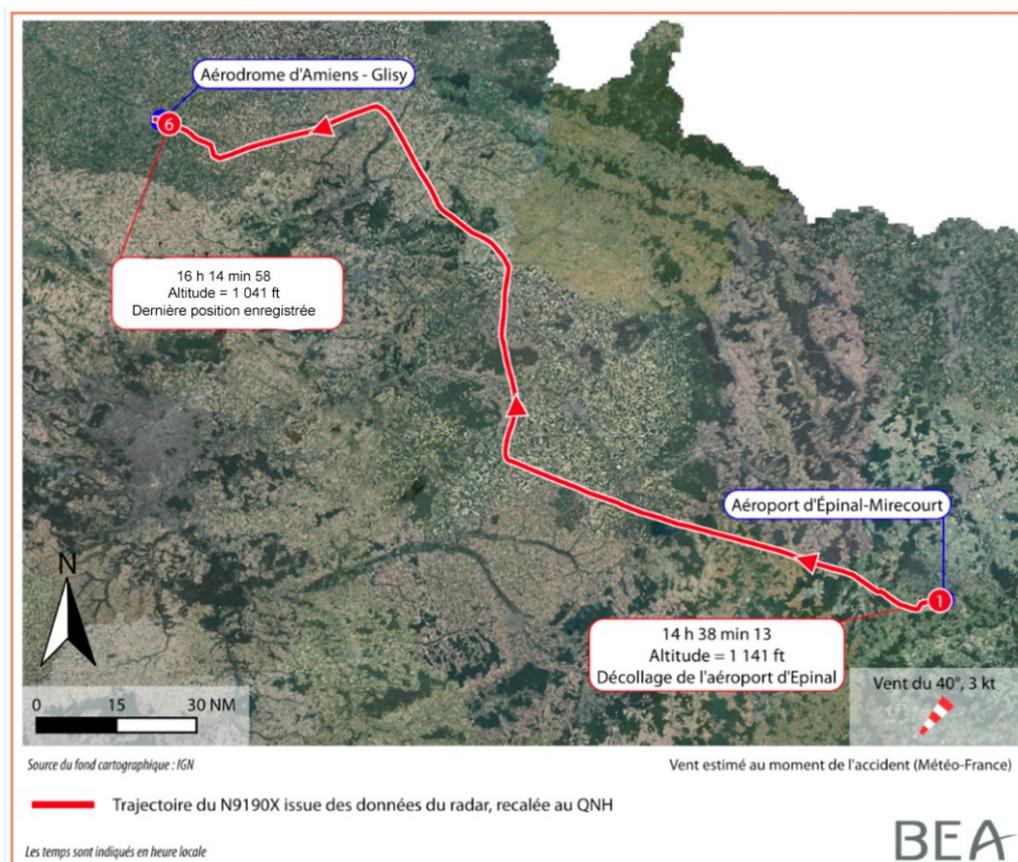
Figure 1 : trajectoire du N9190X

Les enregistrements radar s'arrêtent⁶ à 16 h (point ④) lorsque l'avion est en finale pour la piste 30 à une altitude de 1 341 ft et une distance de 2,6 NM de l'aérodrome.

En l'absence d'information radar, les informations suivantes sont issues des témoignages. Lors de la première approche pour la piste 30, le pilote explique qu'il n'aperçoit la piste qu'après en avoir survolé la moitié et interrompt l'approche. Le pilote réalise ensuite deux approches à vue qu'il interrompt. Environ 15 minutes après la première perte de contact radar, l'avion est à nouveau détecté sur une période d'une minute (points ⑤ et ⑥). L'avion est à droite de la piste et suit une trajectoire qui ne correspond pas au circuit d'aérodrome publié.

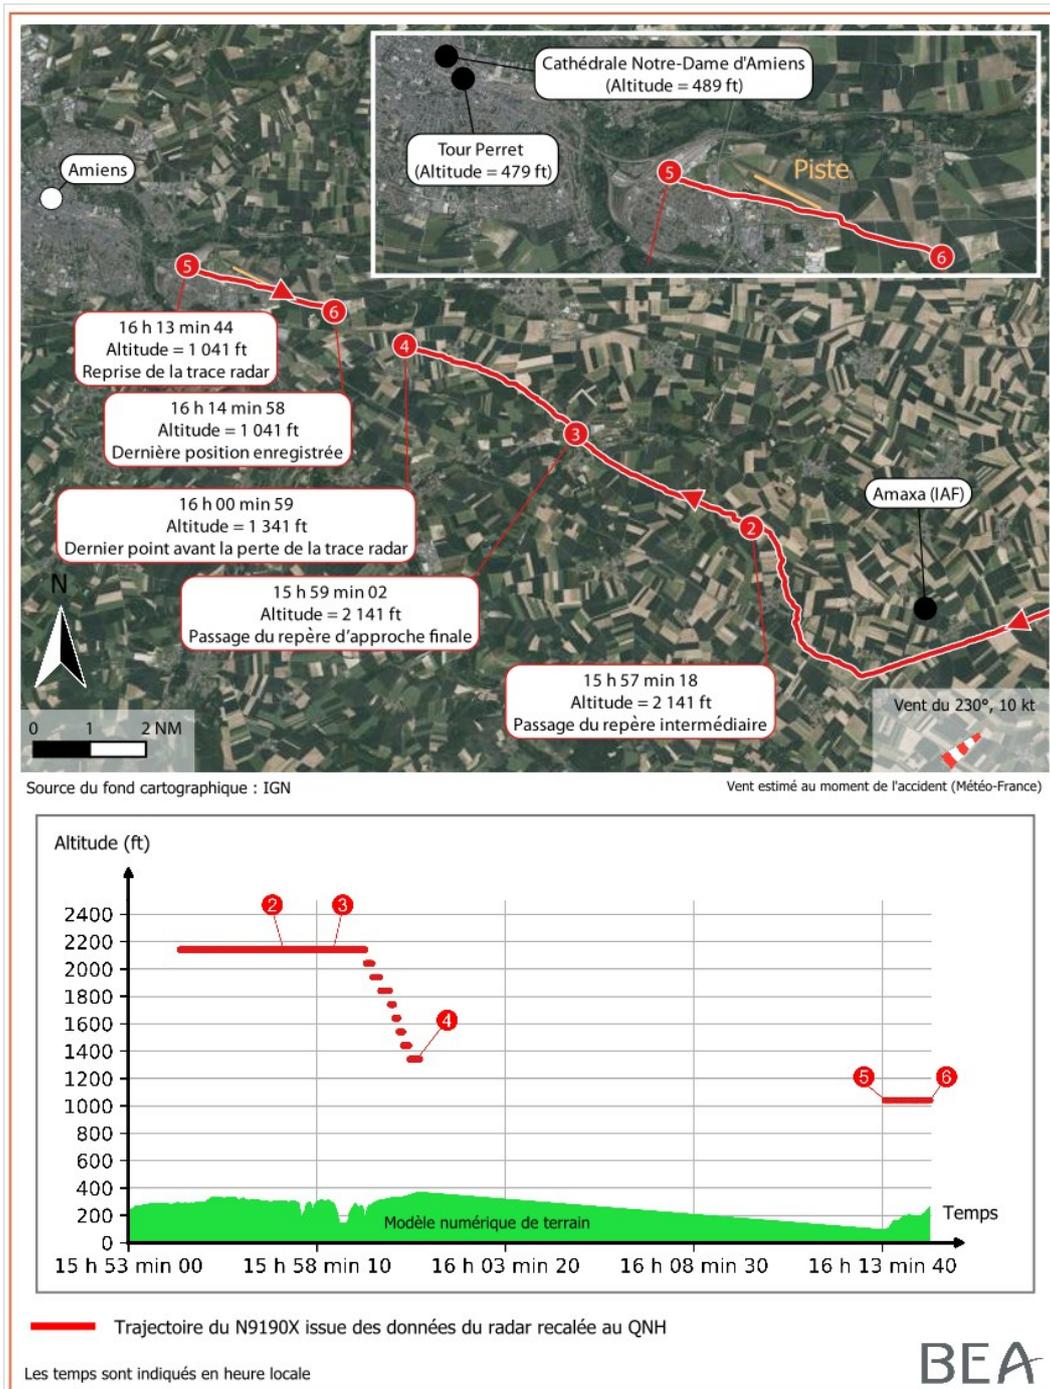
Figure 2 : fin de la trajectoire du N9190X

Lors de la quatrième approche, le pilote réalise de nouveau une approche RNP. En courte finale, à très faible hauteur et basse vitesse, il aperçoit la piste sur sa gauche et réalise un virage serré pour s'aligner. À 16 h 23, l'avion décroche et touche durement la piste.

Après l'embarquement des trois passagers à Épinal, le pilote décolle vers 14 h 30 (voir **Figure 2**, point ①) à destination d'Amiens sous plan de vol IFR.

⁴ AMAXA est le repère d'approche initial (IAF) de l'approche RNP 30 de l'aérodrome d'Amiens (voir **Figure 2**).

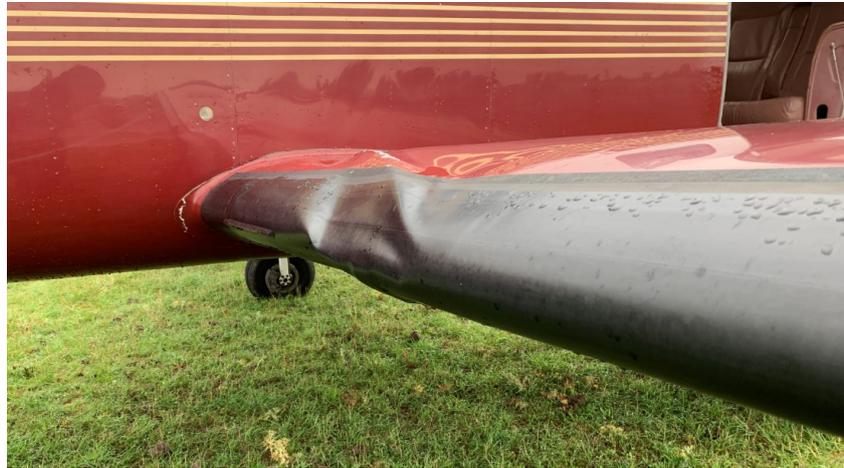
Figure 3 : endommagements à l'emplanture des ailes du N9190X (Source : BEA)

L'examen de l'avion montre que les trains principaux et les deux ailes sont endommagés. Les dégâts résultent principalement de flambages et déformations des revêtements des ailes. Des fissures sont également observées à l'emplanture des ailes. Ces dommages sont consécutifs à l'atterrissage dur.

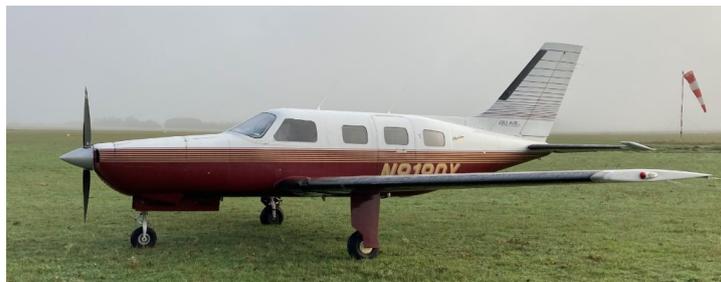
Figure 4 : PA-46 N9190X (Source : BEA)

Le Piper PA-46 Mirage immatriculé N9190X est un avion de six places, pressurisé, équipé d'un moteur à pistons Lycoming TIO-540 de 350 ch.

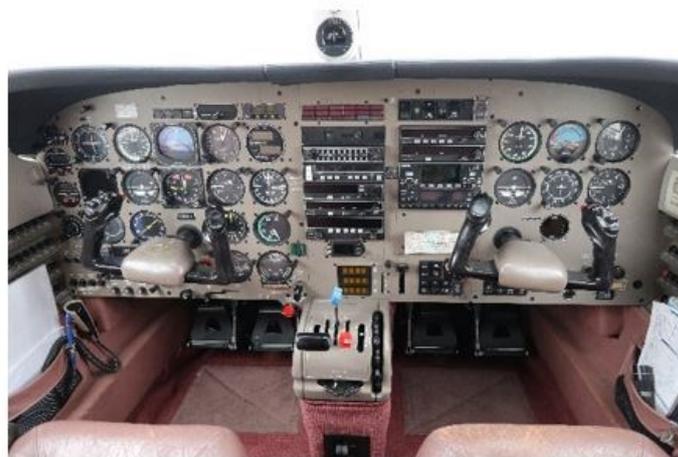
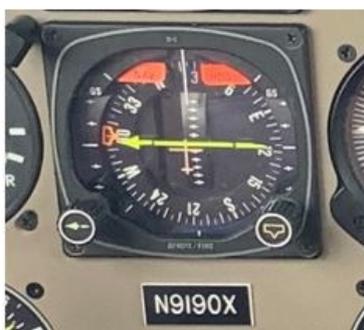
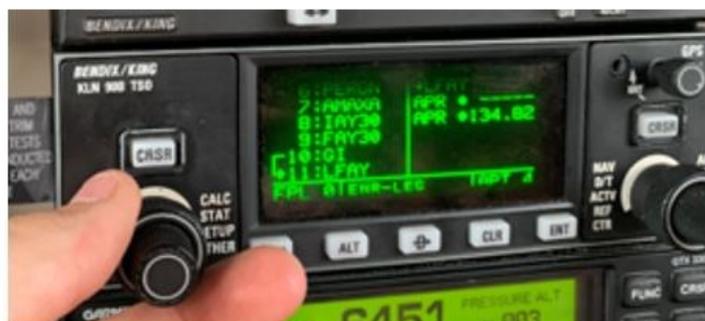
Figure 5 : avionique du N9190X (Source : BEA)

Il est équipé d'une suite avionique composée d'un ordinateur Bendix King 90 et d'une radio sonde. Le Bendix King 90 permet le guidage GNSS uniquement dans le plan horizontal. Il peut être couplé avec un HSI et fournir au pilote des informations d'écart de route (voir Figure 5).

HSI (Horizontal Situation Indicator)

GNSS Bendix KING 90 (page des points de l'approche RNP30)

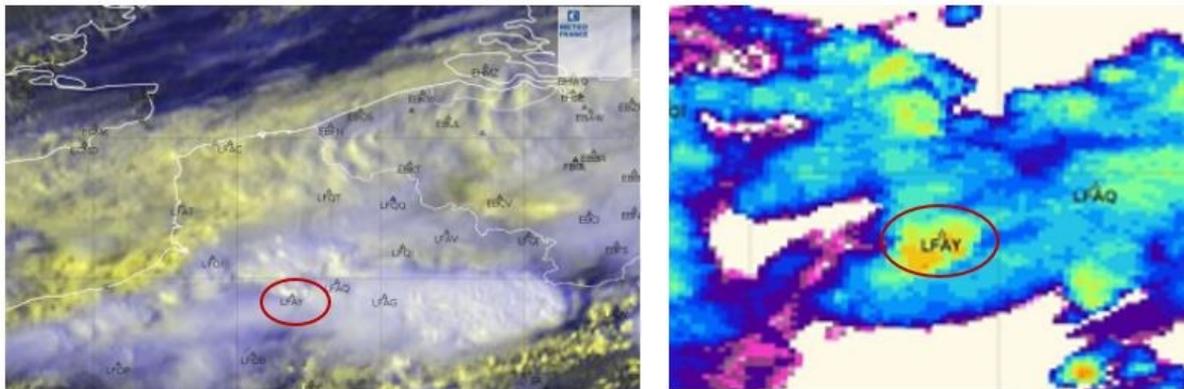
Figure 6 : conditions météorologiques estimées au lieu de l'accident le 14/09/2022 vers 16 h 30
(Source : Météo-France)

L'image infrarouge (IR-HRV) de 16 h 30 illustre la présence des cellules instables de type cumulus congestus (TCU) et cumulonimbus (CB) (voir **Figure 6**, points plus ou moins larges du jaune lumineux au blanc). Une de ces cellules était sur l'aérodrome d'Amiens - Glisy (LFAY) attestant de la présence d'un CB. L'image de la réflectivité radar de 16 h 20 (voir **Figure 6**) montre une forte averse au moment de l'atterrissage sur l'aérodrome. La visibilité n'était pas mesurée sur l'aérodrome; elle a été estimée à moins de 2 000 m par Météo-France.

L'analyse de Météo-France indique qu'une dépression générait un courant frais du nord en mer du Nord. Ce dernier venait se confronter à une masse d'air chaud installée sur l'Europe du Sud. La confrontation de ces deux masses d'air s'est traduite par une zone de stratus qui s'étendait au nord d'une ligne Deauville - Albert – Charleroi. Plus au sud, des averses et des orages remontaient jusqu'en bordure de cette zone de nuages bas.

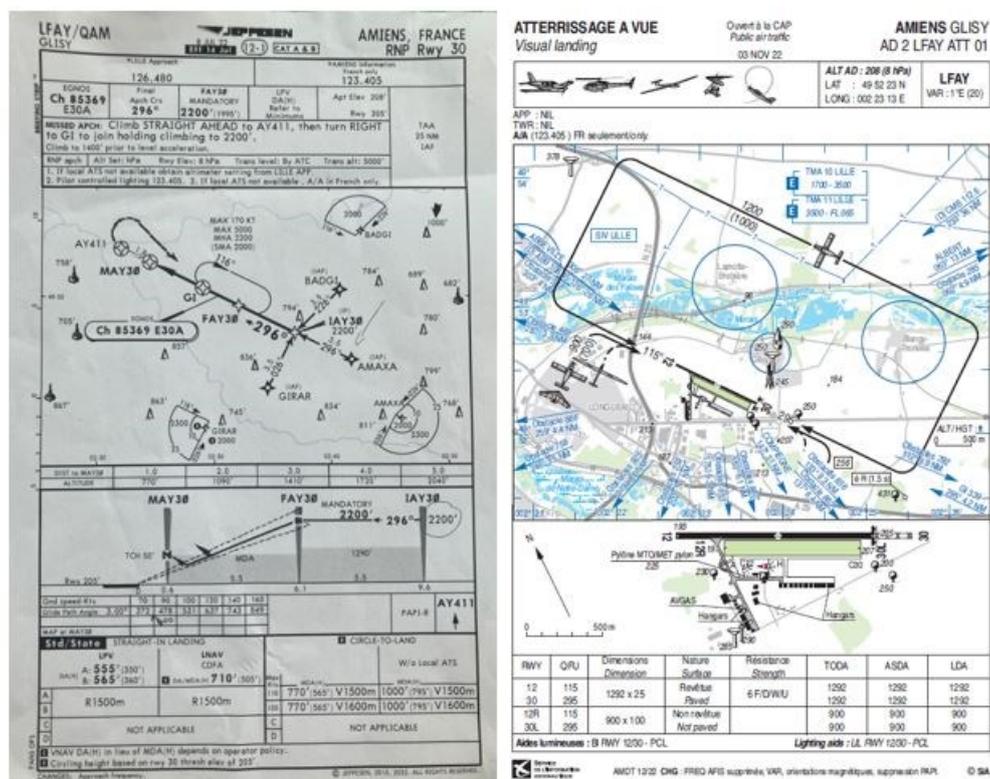
Figure 7 : carte d'approche RNP 30 Jeppesen utilisée par le pilote (Source : Jeppesen) et carte VAC (Source : SIA)

Dans le cas de l'accident, en raison de l'absence d'organisme de contrôle sur l'aérodrome au moment de l'événement, il était attendu du pilote qu'il commence l'approche RNP 30 puis l'interrompt pour effectuer une manœuvre à vue à une altitude minimale de 1 000 ft.

La carte d'atterrissage à vue (carte VAC) fournit un circuit d'aérodrome main droite piste 30 en VFR (la branche de vent arrière est au nord de la piste) à une altitude de 1 200 ft.

La procédure retenue par le pilote était une approche RNP 30 (*Required Navigation Performance*). Cette procédure d'approche satellitaire nécessite l'emport d'un système embarqué de surveillance et d'alerte à bord de l'avion qui indique au pilote tout défaut de précision ou d'intégrité des signaux GNSS (les seuils sont fixés selon les catégories d'approche RNP).
