Givrage du dispositif d'admission d'air des moteurs à pistons - Synthèse de l'étude technique

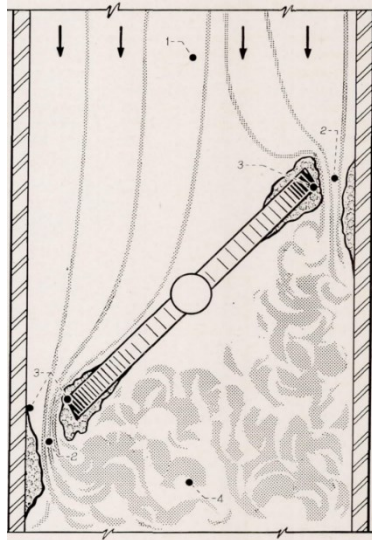
Figure 1 : schéma illustrant le givrage carburateur (Source : Icing protection requirements for reciprocating-engine induction systems²)

Le **givrage « carburateur »** est le phénomène de givrage du dispositif d'admission d'air des moteurs à pistons le plus fréquemment rencontré. Il consiste en la formation de givre sur le papillon du carburateur (ou boisseau) et son environnement direct.

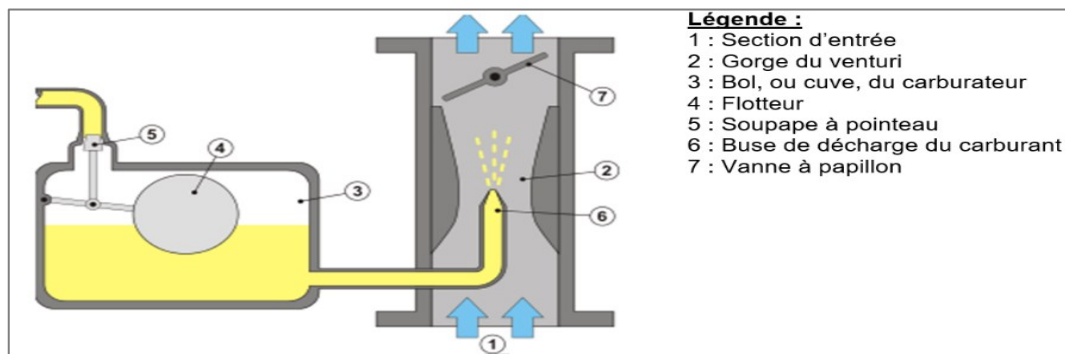
Figure 2 : schéma de principe d'un carburateur à flotteurs (Source : [Wiktionnaire](#), annotations BEA)

À ce jour, les moteurs à pistons rencontrés en aviation légère certifiée ou sur ULM sont essentiellement équipés de **carburateurs à flotteurs**. Le mélange air-carburant y est réalisé au niveau du venturi, en amont de la vanne papillon. D'après la bibliographie, ce dispositif favorise la formation de givre. En effet, deux phénomènes concourent à une diminution sensible de la température au même endroit : la vaporisation du carburant et la dépression liée au venturi.

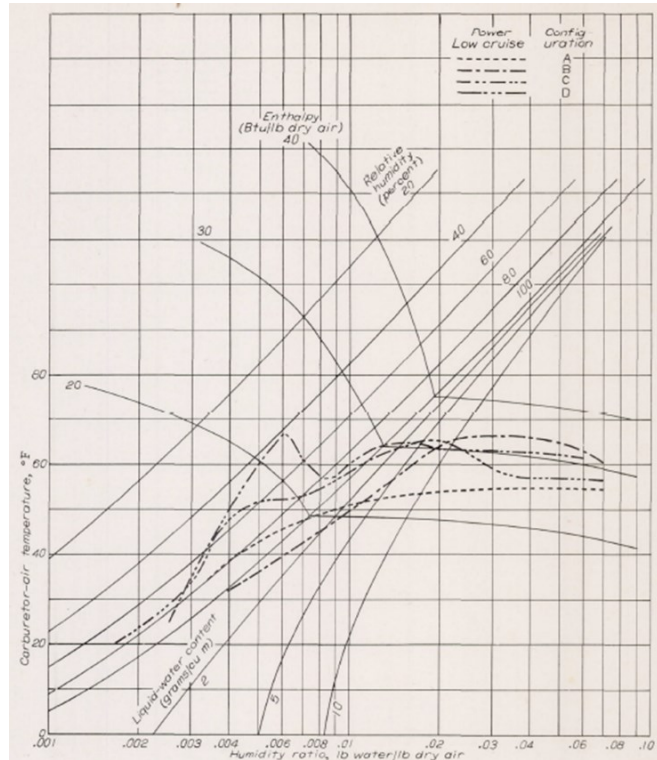
Figure 3 : diagrammes définissant la limite du domaine de givrage sévère pour quatre types d'installations

Plusieurs de ces publications proposent des diagrammes précisant les limites de zones givrantes. On note que ces limites varient suivant les caractéristiques de l'équipement testé.

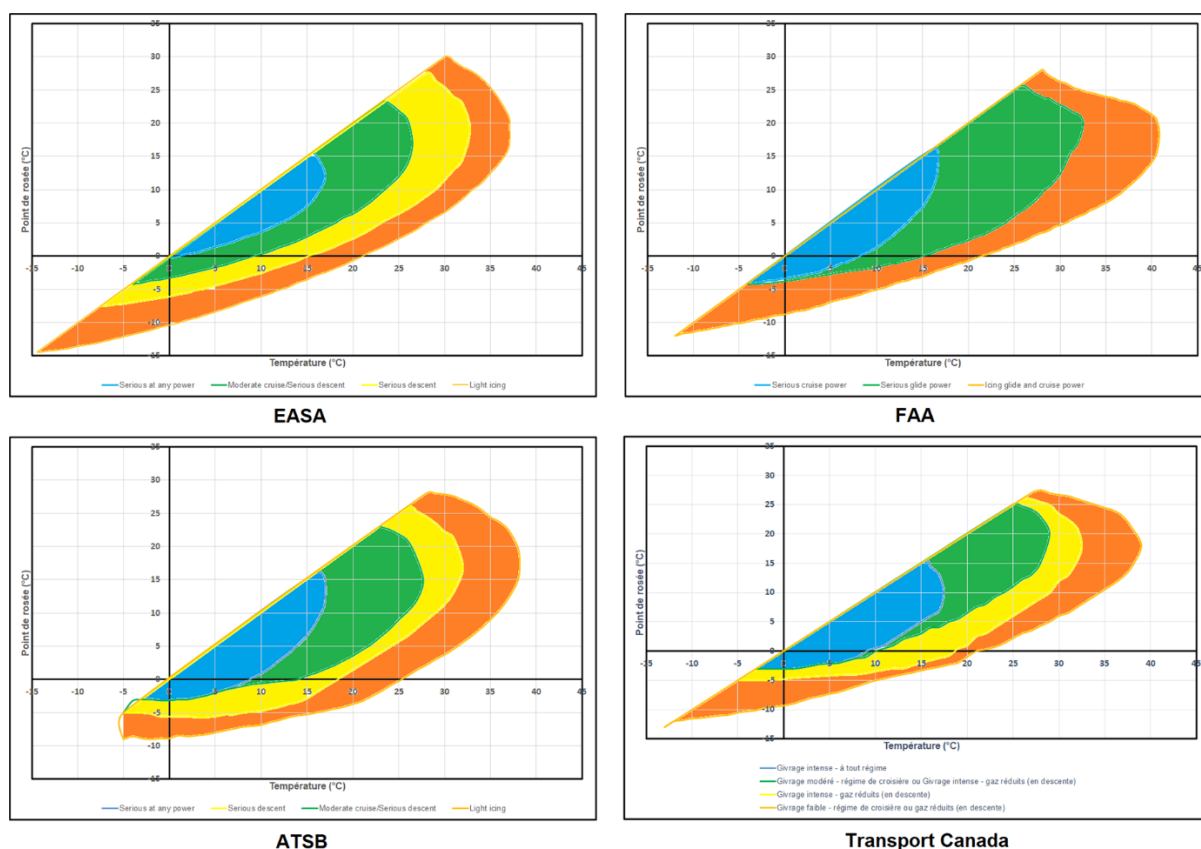
Figure 4 : diagrammes proposés par les autorités

Sur ces diagrammes, les critères de détermination des différentes zones de risque ne sont pas définis objectivement ; ils se limitent à une mention qualitative, à savoir « sévère » ou « léger ». De plus, les données ayant permis l'élaboration de ces diagrammes ne sont pas connues ou très imprécises. Enfin, il n'est fait aucune mention du périmètre d'application de ces diagrammes, notamment au regard de la variabilité des installations motrices existantes.

La comparaison zone par zone entre ces quatre diagrammes révèle quelques différences, suggérant qu'ils ont été construits à partir de données différentes.

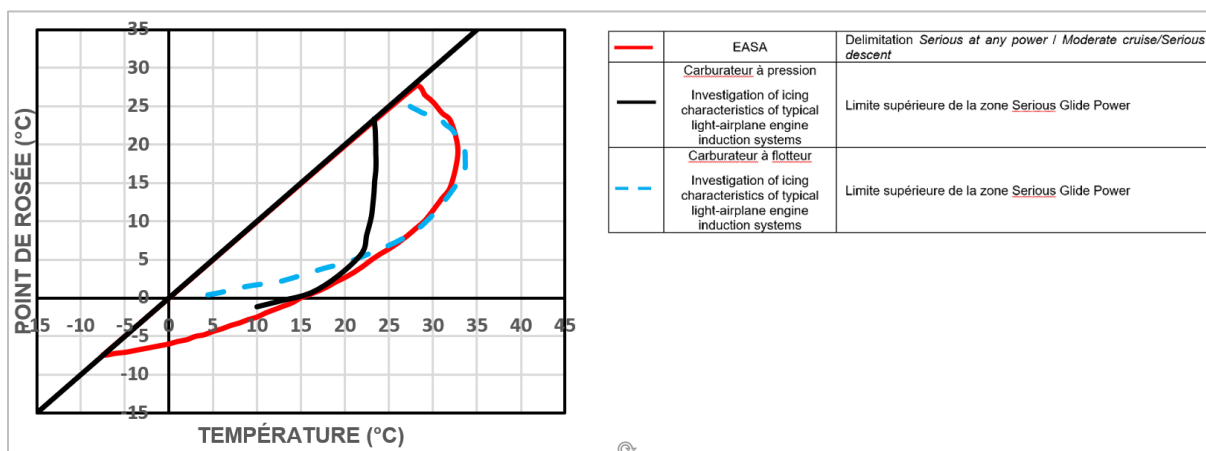
Figure 5- comparaison entre le diagramme AESA et celui construit sur la base des données de deux études répertoriées (Source : BEA)

Le BEA a également comparé les diagrammes reconstruits à partir des données issues des articles scientifiques et le diagramme actuellement diffusé par l'AESA. Pour ce faire, le BEA a déterminé des équivalences concernant les zones de givrage, différentes entre les sources de données. Ce travail de comparaison montre en particulier que le diagramme de l'AESA est cohérent avec les résultats disponibles des essais réalisés avec un carburateur à flotteur, mais uniquement pour ce qui concerne la partie supérieure de l'enveloppe de température.

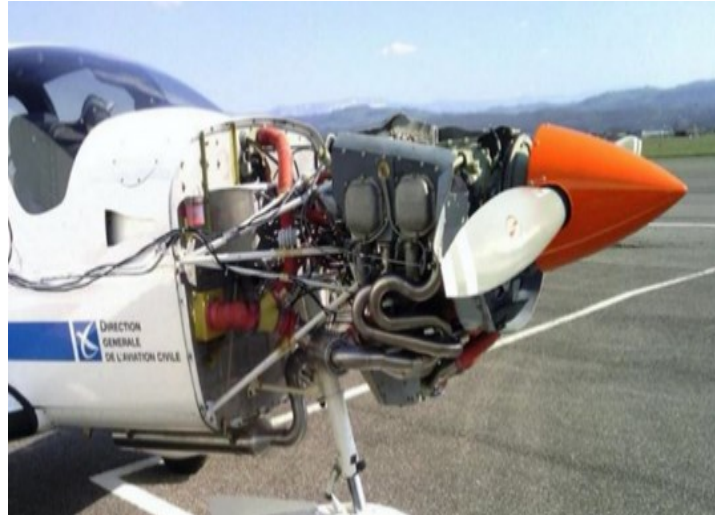
Figure 6- Système propulsif du TB10 (Source : Aerobuzz)

Pour ces essais il a été retenu comme spécimen une installation motrice complète comprenant le moteur, l'hélice et les capots de l'aéronef. Le montage correspond à l'installation motrice de l'avion Socata TB10, à l'exception de l'hélice. Cette dernière est remplacée par une hélice spécifique aux essais en banc moteur qui se distingue par ses quatre pales et son diamètre réduit. Le moteur est un Lycoming O-360-A1AD équipé d'un carburateur Marvel-Schebler MA4-5 positionné sous le moteur, à proximité du dispositif d'échappement.

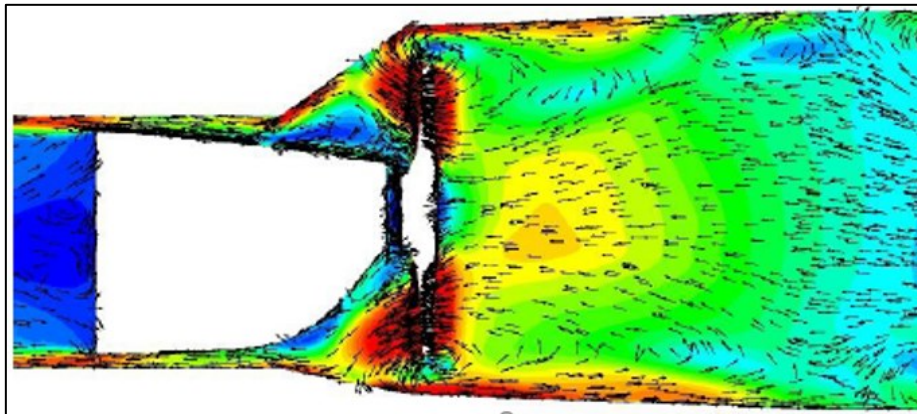
Figure 7 : modélisation du champ de vitesse pour une des configurations possibles de la veine (Sources : DGA EP)

Ces simulations théoriques ont permis de conclure qu'aucune des configurations étudiées, en plaçant l'installation motrice à l'intérieur de la veine du banc d'essai, ne permet la réalisation des essais spécifiés.

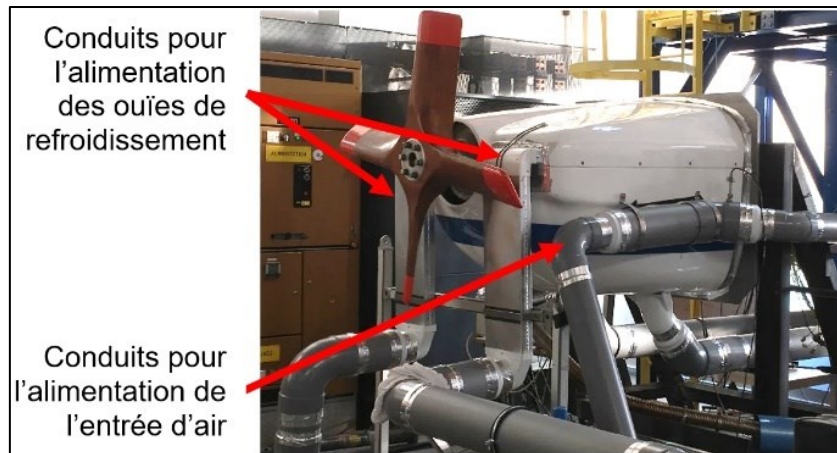
Figure 8 : installation - vue de 3/4 avant droite (Source : DGA EP)

Le montage finalement retenu ne place pas l'installation motrice dans la veine du banc d'essai. Il intègre une entretoise en alliage d'aluminium d'une longueur de 100 mm entre l'hélice et le moteur.

En effet, le positionnement de l'entretoise a permis la circulation de conduits dans l'espace ainsi libéré afin d'alimenter les ouïes de refroidissement du moteur. Un second conduit a été installé au niveau de l'entrée d'air du carburateur et d'autres ont été positionnés de manière à permettre l'extraction de l'air introduit au niveau des ouïes de refroidissement.

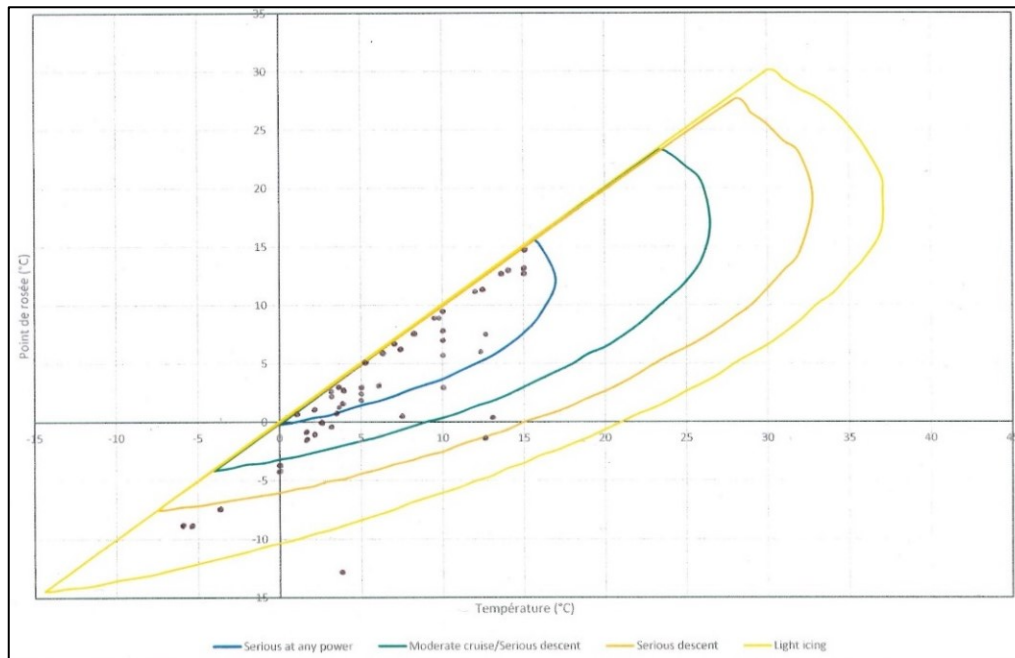
Figure 9 : position des points d'essais sur le diagramme proposé par l'AESA (Source : BEA)

Un phénomène de givrage du carburateur a été observé pour trois de ces points :

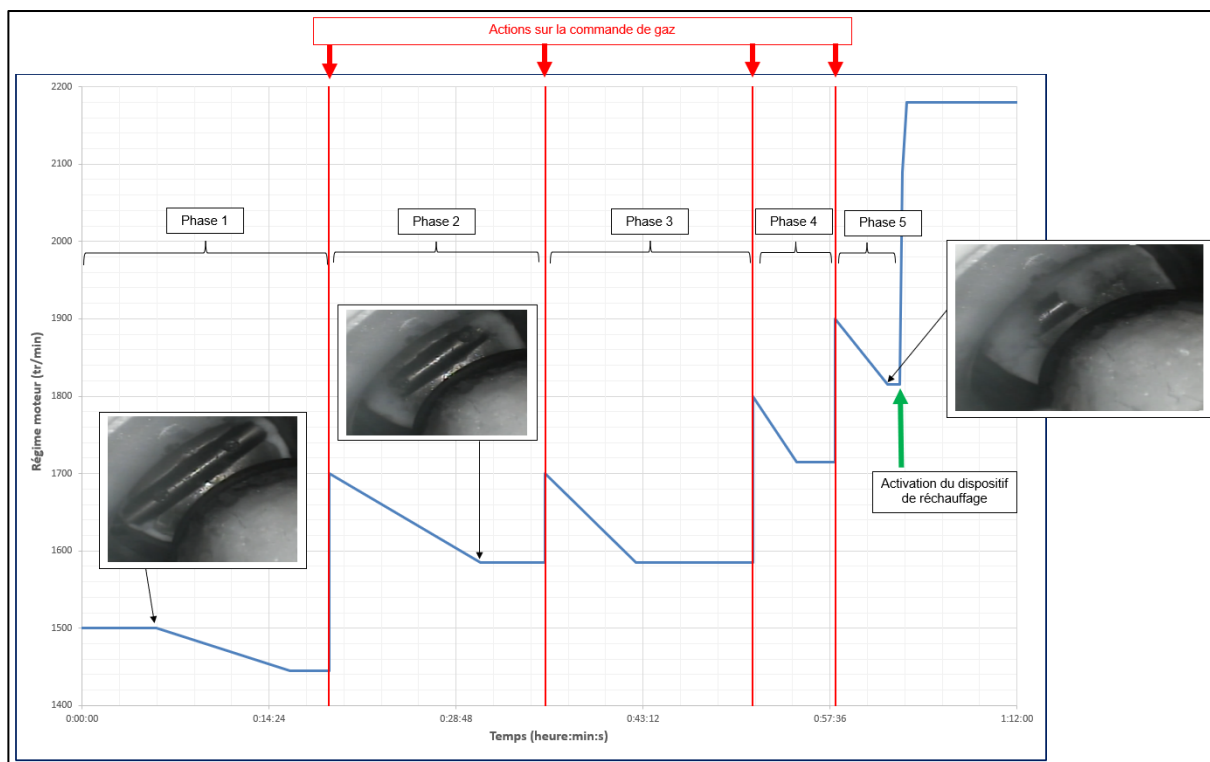
Figure 10 : variation du régime moteur durant le 1er cas de givrage identifié (Source : BEA)

On observe que lorsque le phénomène est amorcé, des baisses de régime d'environ 150 tr/min sont constatées en quelques minutes. Lorsque le dispositif de réchauffage est activé, la destruction de la glace créée est quasi-instantanée, accompagnée d'une baisse de régime très brève suivie d'une augmentation de ce régime. À noter que lors de cette séquence d'essai, la puissance moteur a été augmentée à plusieurs reprises alors que la glace était présente, sans connaître la position de la manette des gaz équivalente sans givrage. Dès lors le régime du moteur lors de la sortie du phénomène de givrage était inconnu.

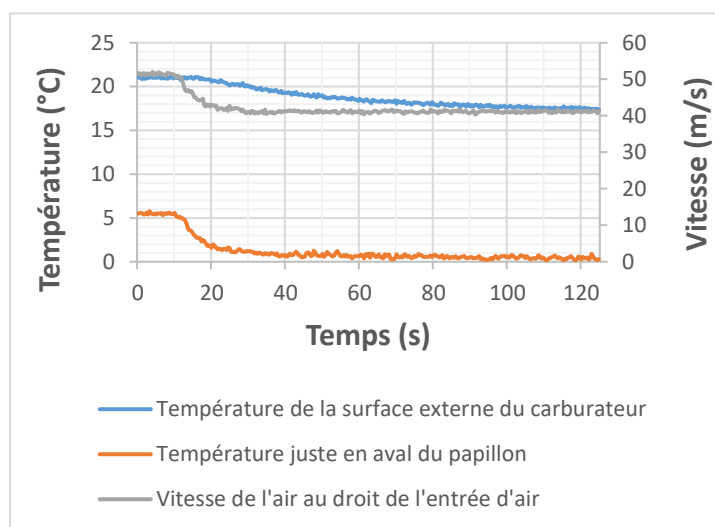
Figure 11 : évolution de la température de la surface externe et la température en aval du papillon en fonction de la vitesse de l'air au droit de l'entrée d'air (Source : BEA)

Les essais montrent une corrélation entre la **vitesse au droit de l'entrée d'air** et ces températures :

- la température de la surface externe du carburateur évolue dans le même sens, de manière progressive ;
- la température en aval du papillon évolue dans le même sens, selon un profil comparable à la courbe de vitesse.

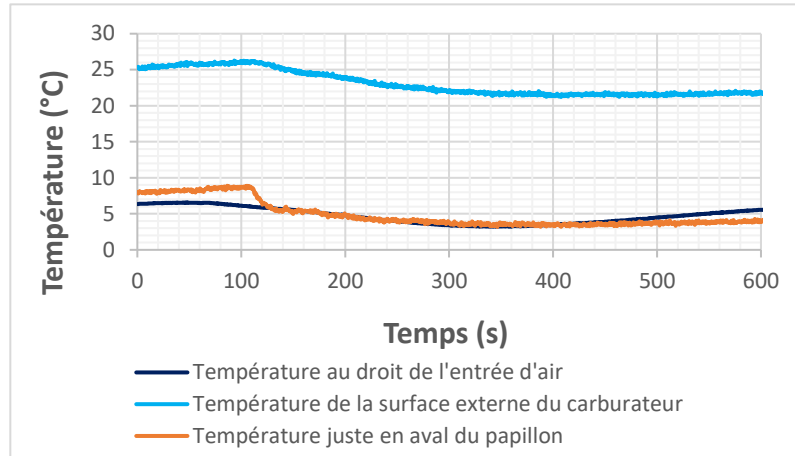
Figure 12 : évolution de la température de la surface externe et de la température en aval du papillon en fonction de la température au droit de l'entrée d'air (Source : BEA)

La tendance générale témoigne que la température de la surface externe et la température en aval du papillon augmentent lorsque la **température de l'air au droit de l'entrée d'air augmente**, et inversement. La variation de température en aval du papillon est particulièrement marquée.

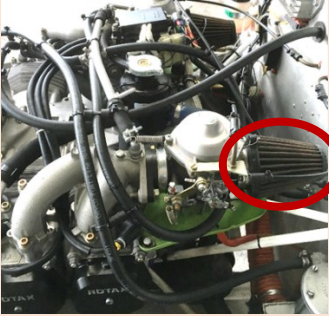
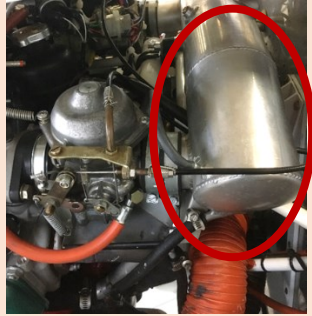
<p>Figure 13 : installation motrice du Tecnam P92 (Source : BEA)</p>	<p>Figure 14 : installation motrice du Tecnam P2008 (Source : BEA)</p>

Type 1 : filtre à air (série 912)	Type 2 : boîte à air (« airbox ») (séries 912 et 914)
<p>Chaque carburateur est équipé d'un filtre à air. L'air ainsi aspiré par le moteur est celui régnant sous les capotages. Il s'agit d'un mélange de l'air extérieur (la position et la dimension des entrées d'air diffèrent selon les aéronefs) et de l'air réchauffé dans l'environnement moteur.</p>	<p>Les carburateurs sont raccordés à une boîte à air commune, elle-même raccordée par un boa souple à une entrée d'air. L'air ainsi aspiré par le moteur est celui extérieur. Le dispositif de réchauffage de l'air consiste à insérer dans cette boîte un air réchauffé autour du silencieux d'échappement.</p>

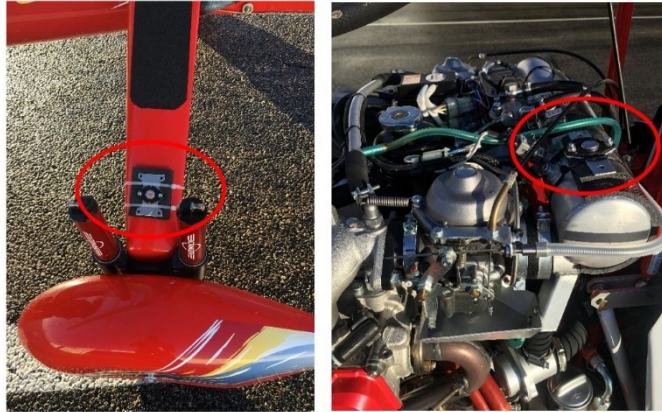
Figure 15 : position des capteurs (Source : BEA)

Pour les moteurs dont les carburateurs sont équipés de filtres (« type 1 »), les mesures ont concerné la température et l'hygrométrie au plus près des carburateurs tandis que pour les moteurs dont les carburateurs sont associés à une airbox (« type 2 »), les mesures ont porté sur la température à l'intérieur de la boîte, l'hygrométrie ne pouvant y être mesurée.

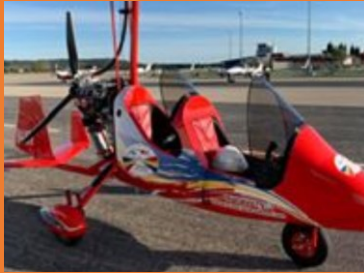
Figure 16 : Magny M16
(Source : Vaucluse ULM)

- Moteur Rotax 914
- Non caréné
- Carburateurs avec airbox (type 2)

- Au sol, à l'issue du démarrage du moteur, la température dans l'environnement moteur est d'abord supérieure à celle mesurée dans une zone éloignée du moteur. Dès le début du roulage puis en vol, la température dans l'environnement moteur diminue progressivement pour finalement être similaire à celle mesurée dans la zone éloignée du moteur (l'hygrométrie variant de façon inverse). On peut penser que le temps nécessaire à l'équilibrage des températures varie suivant les conditions extérieures.

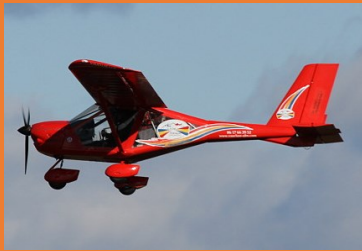
Figure 18- Aeroprakt A22
(Source : Vaucluse ULM)

- Rotax 912is équipé d'un dispositif d'injection

Note : l'utilisation d'un dispositif d'injection évite le problème de givrage. Les conditions dans l'environnement moteur sont en revanche identiques à celles d'un moteur semblable à carburateurs.

- La température dans le compartiment moteur reste toujours supérieure à la température extérieure, d'au moins 5 °C. Cet écart augmente très significativement à l'arrêt.
- Inversement, l'humidité relative au niveau du capotage moteur est toujours inférieure à celle au niveau des haubans, de l'ordre de 10 %.
