Étude Feu - Oxygène en cockpit – Accident survenu à l'A320 immatriculé SU-GCC le 19 mai 2016

PREAMBULE

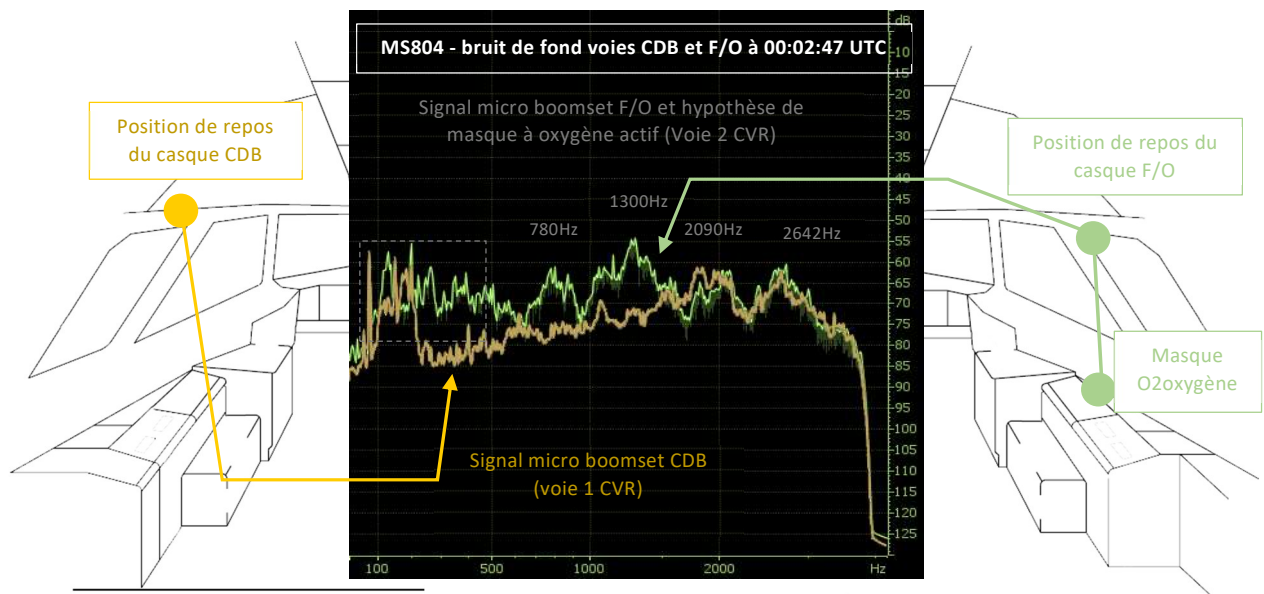
Figure 19 - comparatif du spectre de bruit capté par les boomsets du pilote et du copilote

La captation sonore du micro du masque à oxygène présente une signature acoustique composée de l'émergence de cinq bosses de bruit caractéristiques. L'annexe *Captation sonore par le micro du masque à oxygène* présente le comparatif réalisé avec une série d'échantillons audio prélevés dans la base de données audio du BEA. La vue spectrale ci-dessous présente le comparatif entre le signal enregistré par la voie CVR du commandant de bord et celui enregistré par la voie CVR du copilote.

La bosse de bruit basse fréquence (de 100 à 500 Hz) et les quatre bosses large bande (780, 1300, 2090 et 2640 Hz) confirment que le micro du masque à oxygène du copilote est actif.

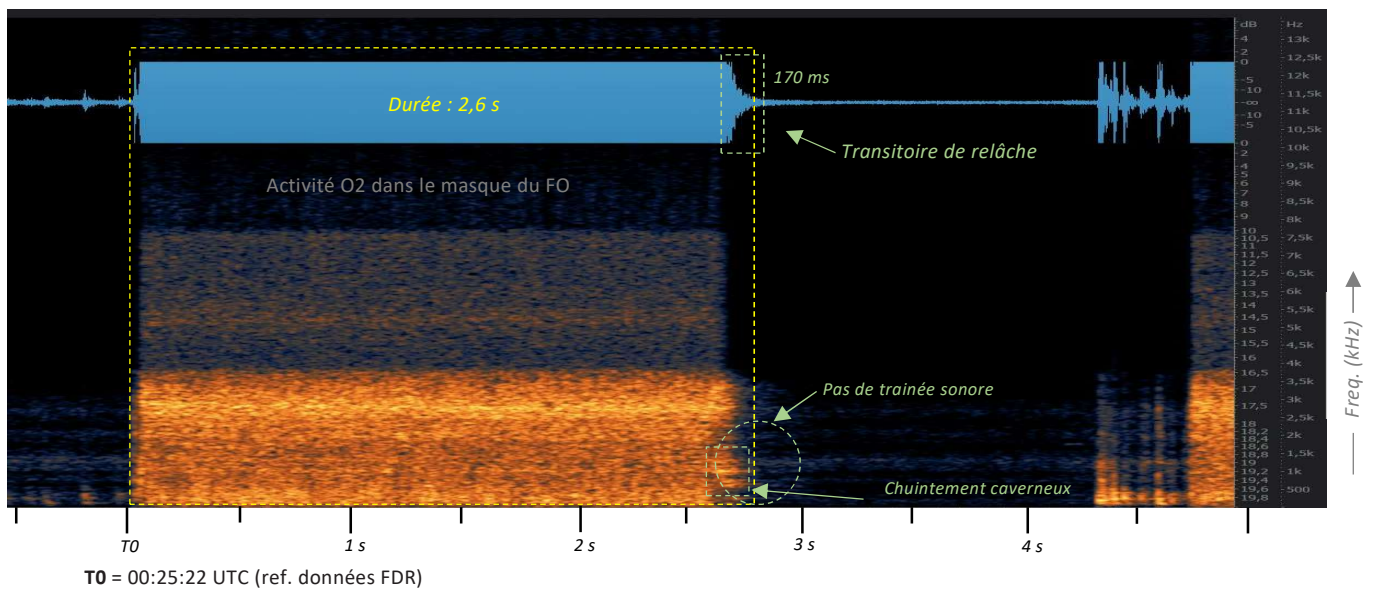
Figure 21 : première activité de débit d'oxygène dans le masque du copilote (vue spectrale – source BEA)

4.7.3 EVT2 : Bruit de fuite de courte durée (2,6 s) enregistré avec un fort niveau sur la voie audio CVR du copilote

Cette séquence a été comparée à différents enregistrements sonores effectués lors de la manipulation de masques à oxygène et de boîtes de rangement du masque (Voir l'annexe EVT2).

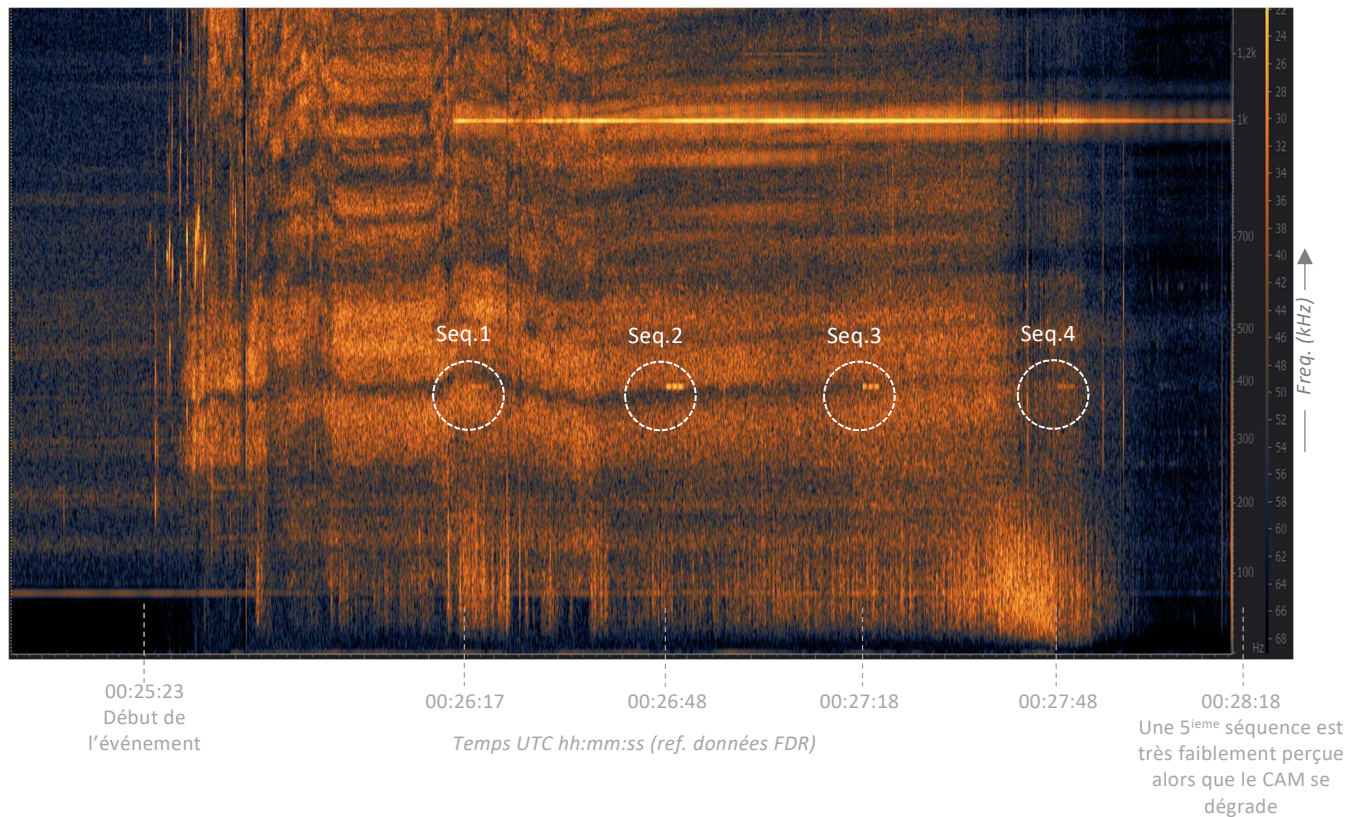
Le « triple low chime », correspondant à l'alarme « Lavatory Smoke », est perceptible sur le CVR (première émission à 00 h 26 min 17 soit à t0 + 47 s) via la voie du CAM. Ce signal est généré sur les haut-parleurs de cabine toutes les trente secondes. Les trois émissions suivantes sont également perceptibles ; le CAM est ensuite trop dégradé pour les capter.

Une augmentation de 10 dB du signal « triple low chime » est mesurée sur les séquences 2 et 3. Ce gain de niveau est compatible avec une captation de l'alarme lorsque la porte du cockpit est ouverte (voir détail en annexe Lavatory). Les séquences 1 et 4 sont en conséquence très probablement captées porte fermée.

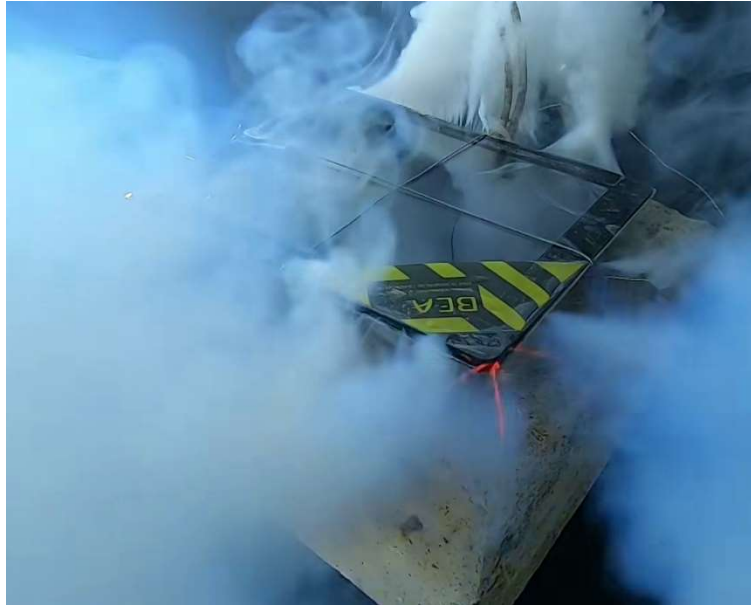
Figure 24 : exemple de libération de fumée lors de l’emballement thermique d’une batterie (essai Batterie_Lithium_04)

Lors des essais, l'emballement thermique des batteries s'est caractérisé visuellement par une libération soudaine de fumées blanches et épaisses. Aucun phénomène sonore violent (craquement soudain, détonation) n'a été produit ; seul un souffle ou un sifflement pouvait être perçu durant l'éjection des gaz. L'éjection de particules incandescentes a été souvent observée durant ces essais, mais la combustion de ces particules s'est avérée être très rapide et insuffisante pour propager le feu à l'environnement. Les emballements ont tous été précédés de dégagement de fumées pendant plusieurs minutes.

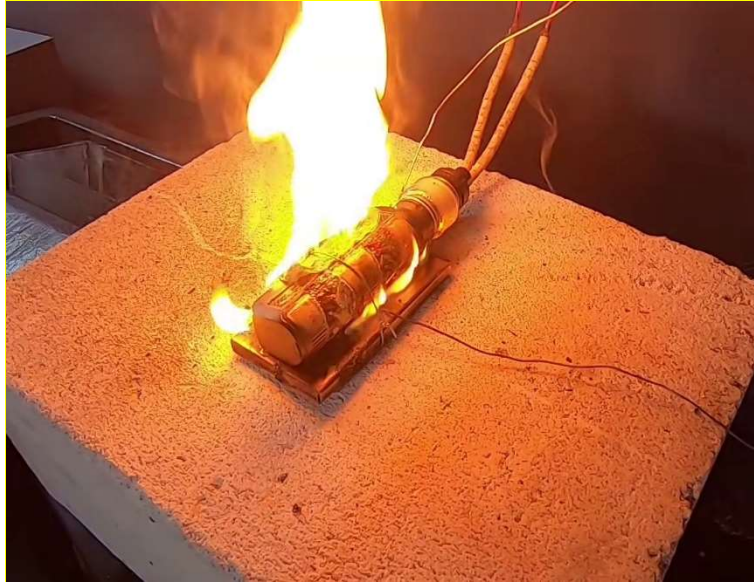
Figure 26 : flammes visibles lors de l'essai Batterie_Lithium_07

Une apparition de flammes a été observée sur un seul essai effectué sur une cigarette électronique en champ libre (essai Batterie_Lithium_07). Il est probable que cette inflammation a été due à la présence d’un ruban adhésif collé³⁰ sur le corps de la cigarette, qui s’est embrasé lors de l’essai.

Dans les conditions des essais, seul un élément extérieur à la cigarette électronique (ruban adhésif) a probablement favorisé un départ de feu à l'issue de l'emballage de la batterie.

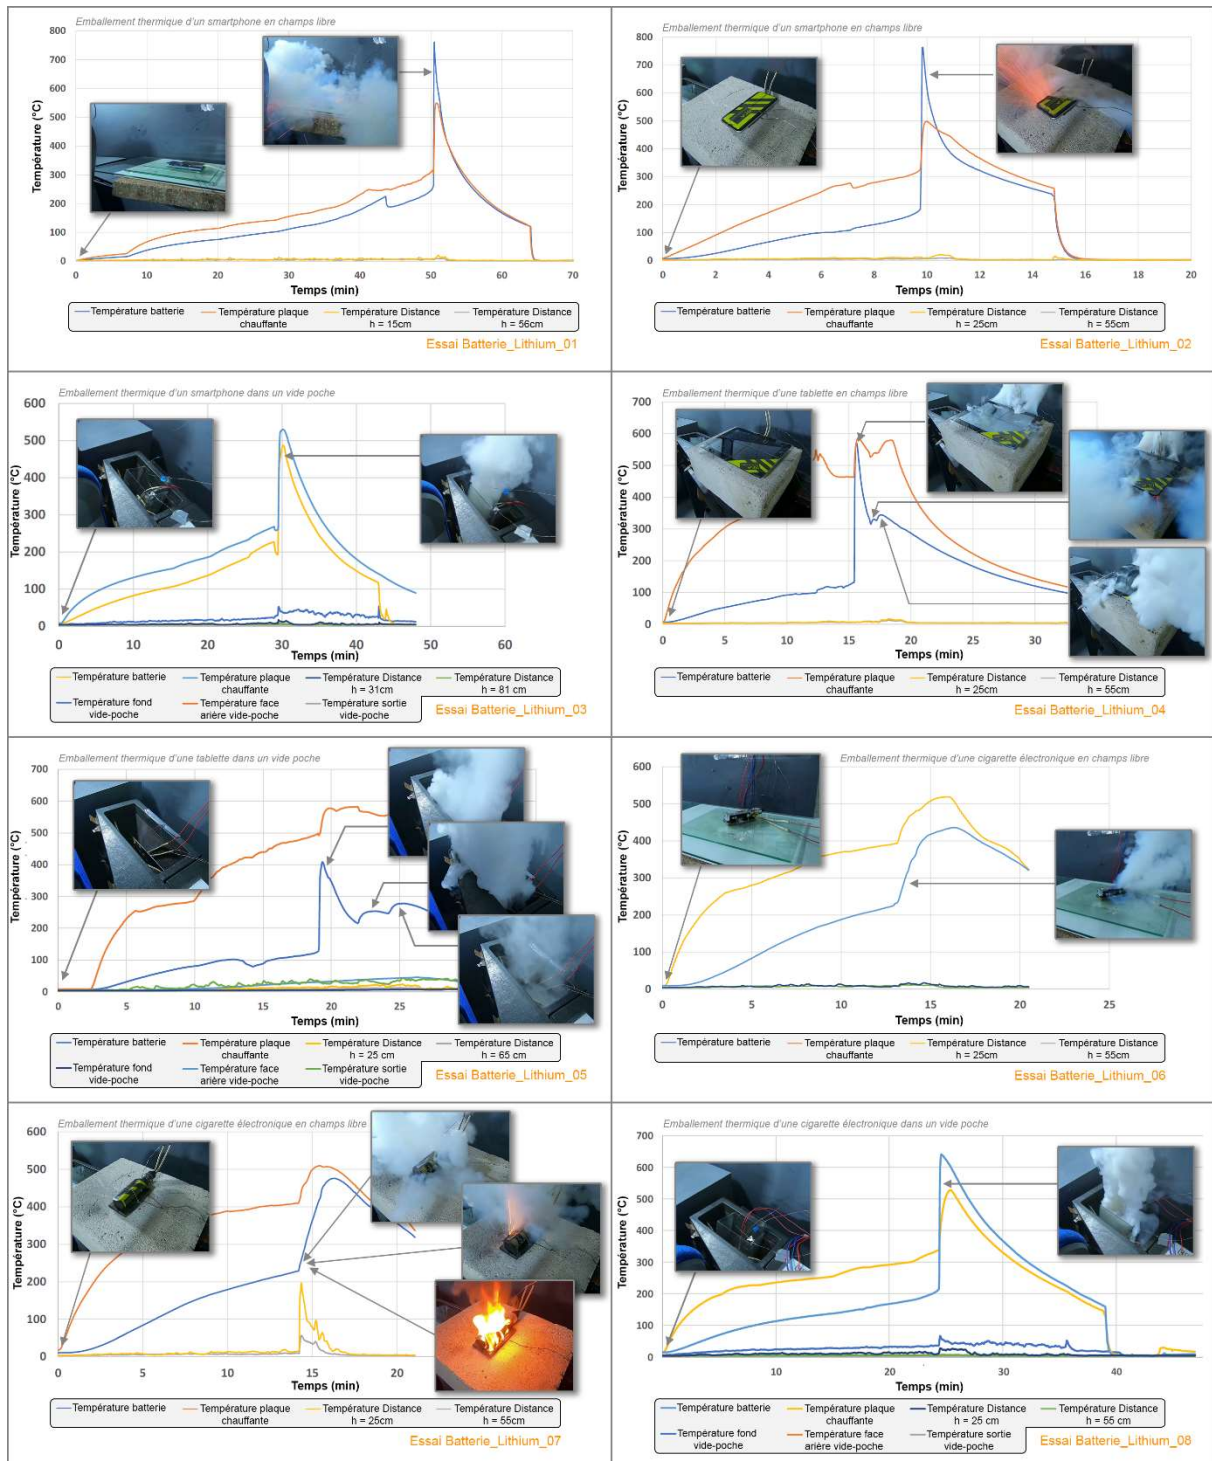
Figure 28 : courbes de températures – Essais Batteries Lithium - (Source BEA - INERIS)

Les emballages thermiques sont apparus à des températures de batterie comprises entre 100 °C (cas des tablettes) et 250 °C (cas des smartphones) suivant les appareils. La température de la batterie augmentait alors quasi instantanément jusqu'à 550 °C en moyenne, les valeurs pouvant atteindre 750 °C (cas des smartphones).

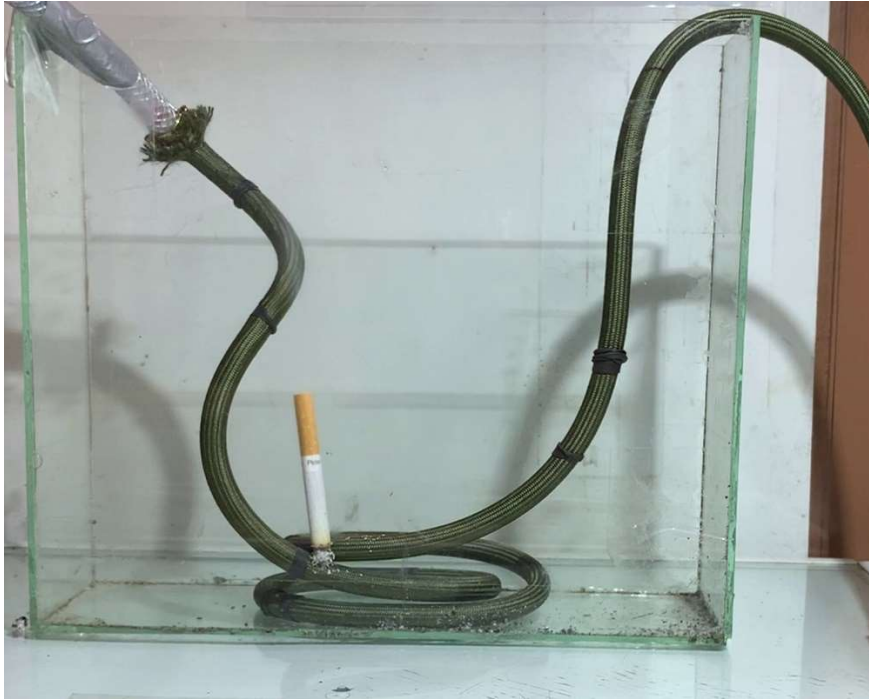
Figure 29 : essai à l'air libre (source BEA)

La cigarette s'est éteinte au bout d'une dizaine de secondes. La protection extérieure tressée du flexible ainsi que son âme (tuyau souple en silicone) ne présentaient pas de dégradation ou d'altération.

Ainsi, dans les conditions de tests, une cigarette incandescente placée dans une enceinte à l'air libre, au contact d'un flexible d'oxygène sous pression, n'a pas dégradé le système et n'a pas déclenché d'incendie. L'absence de dégradation est cohérente avec la certification qui demande aux équipementiers d'utiliser des matériaux résistants au feu pour limiter les départs d'incendies et leur propagation.

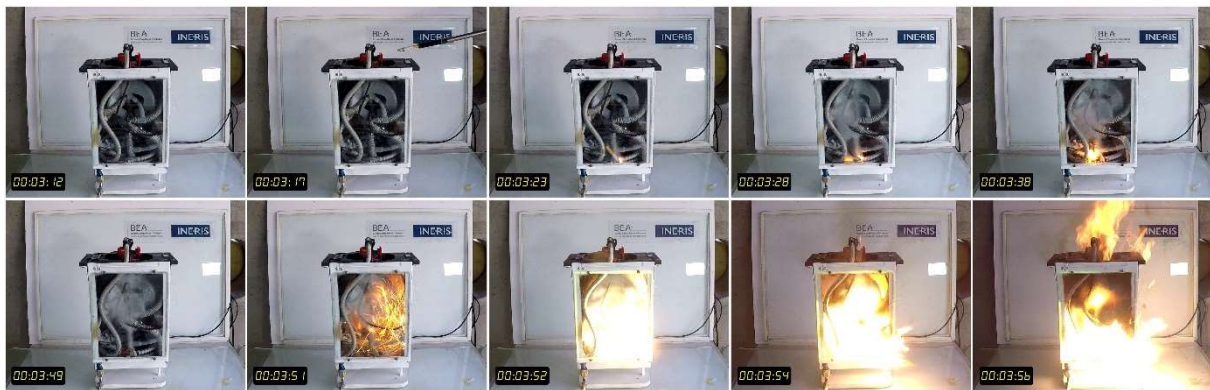
Figure 33 : essai Cigarette_03 – Séquence vidéo

Essai Cigarette 03 : des bruits de crépitements sont audibles sur l'enregistrement pendant 28 s, correspondant à la combustion de l'enveloppe du flexible. Le percement qui est survenu ensuite s'est traduit par un bruit large bande. L'embrassement du masque a provoqué un bruit d'emballlement sonore 1 s plus tard. Le micro du masque a cessé de fonctionner 6 s après l'embrassement du masque.

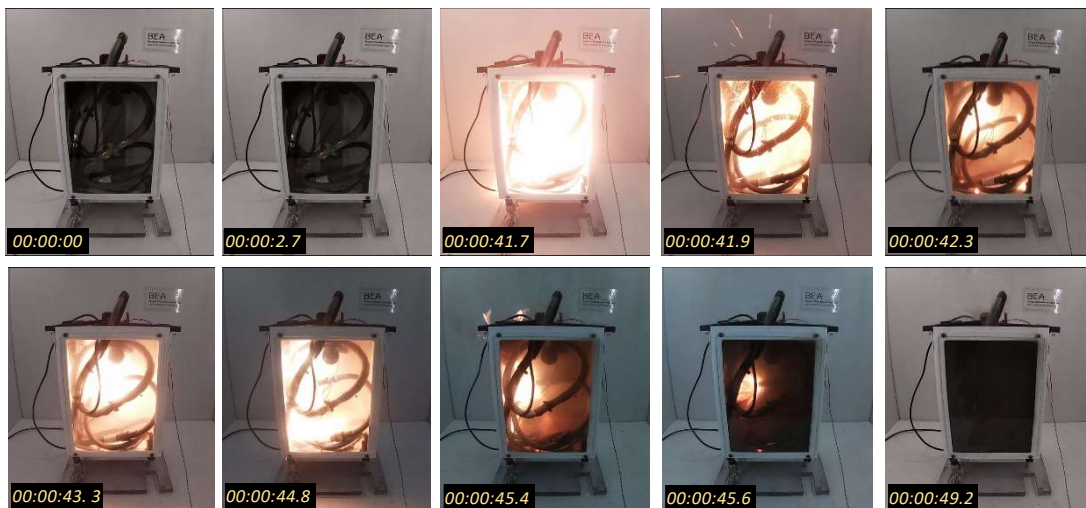
Figure 38 : endommagement interne du flexible d'oxygène du masque (Source BEA)

Durant le premier essai, un dommage immédiat s'est produit à l'intérieur du flexible (apparition d'une lueur mobile dans le conduit) ; le percement du flexible et la propagation du feu aux éléments environnants se sont produits 42 secondes après la création de l'étincelle.

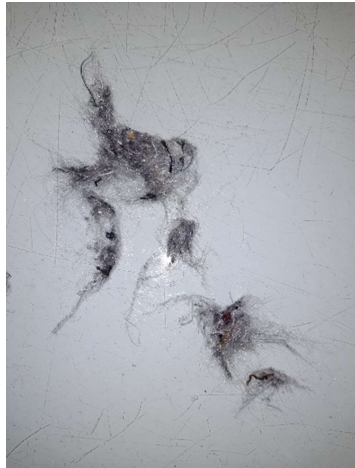
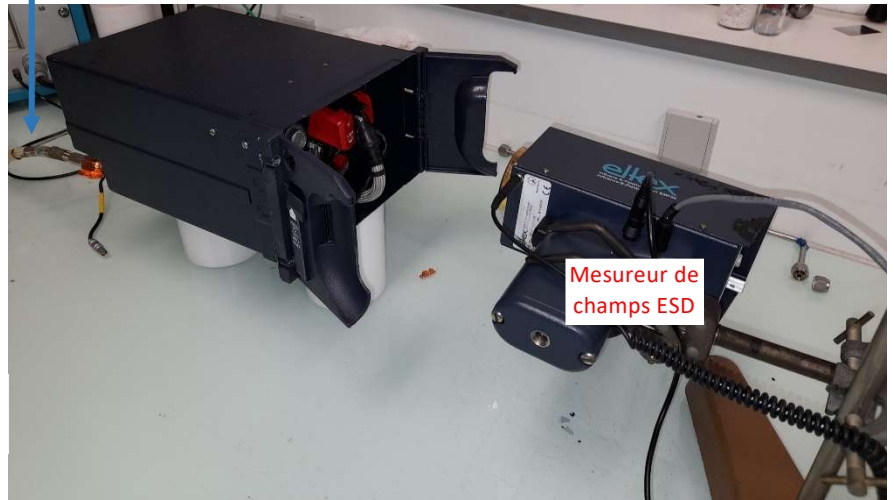
Figure 44 : mesure du champ électrostatique créé sur des résidus synthétiques accumulés au fond d'une boîte de rangement (Source : INERIS)

La tension maximale observée était de 255 V ; cette tension était trop faible pour générer une charge électrostatique susceptible de produire des étincelles capables d'enflammer des poussières ou particules métalliques. En environnement explosif (ATEX), la formation d'étincelles dangereuses est considérée pour une valeur supérieure à 2 kV.

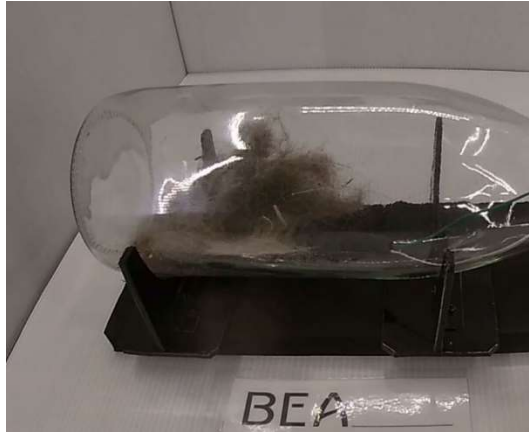
Figure 46 : poussières domestiques (Source : BEA)

Un premier test a été réalisé sur des poussières d'origine domestique. Plusieurs tentatives d'allumage ont été réalisées en produisant une étincelle au sein de l'amas de poussières. Aucune amorce d'inflammation n'a été observée.

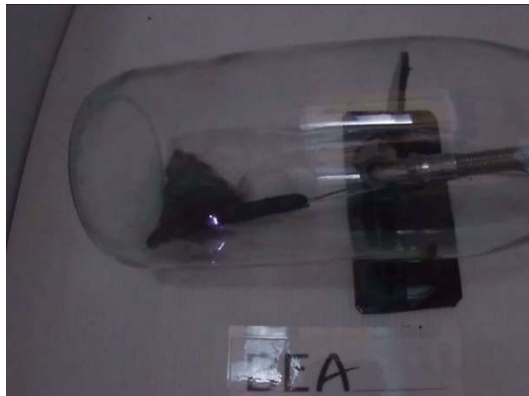
Figure 47 : poussières d'avion (Source : BEA)

Un second test a été réalisé sur des poussières prélevées dans trois avions au fond des boîtes de rangement de masque à oxygène. Plusieurs tentatives d'allumage ont été réalisées en produisant une étincelle au sein de l'amas de poussières. Aucune amorce d'inflammation n'a été observée.

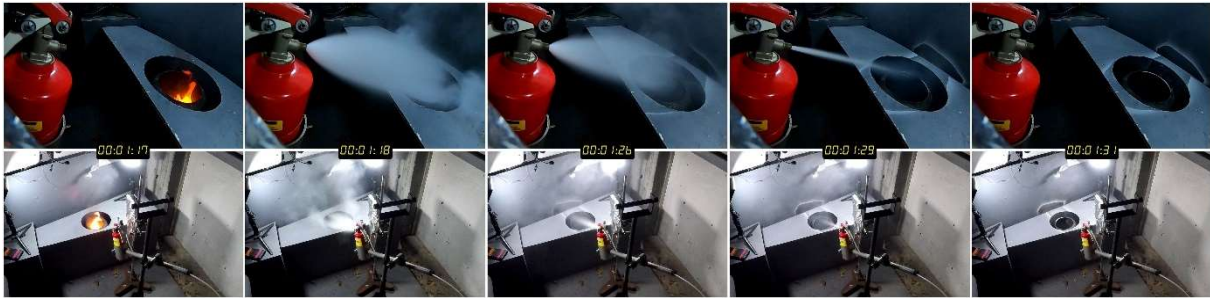
Figure 49 : essai Extincteur_01 – Séquence vidéo (Source : BEA)

Un premier essai a été réalisé sans apport d'oxygène (essai Extincteur_01) ; les flammes ont disparu dès la percussion de l'extincteur. Le feu n'a pas redémarré par la suite. Aucun changement de visibilité dans la pièce ne s'est produit.

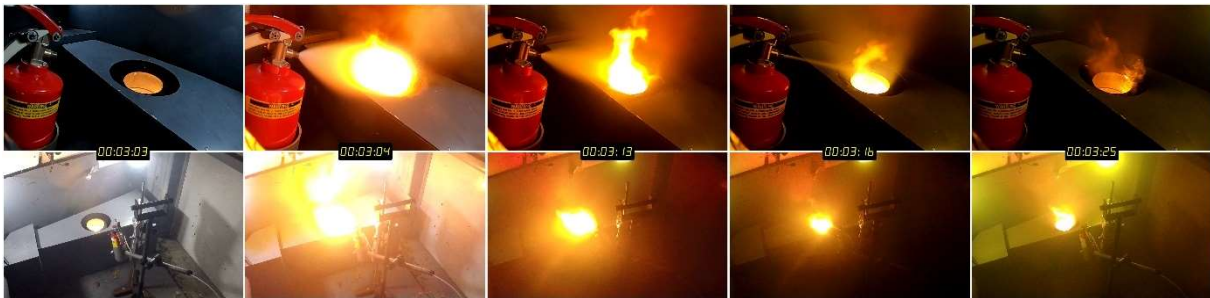
Figure 50 : essai Extincteur_02 – Séquence vidéo (Source : BEA)

Lors de l'essai Extincteur_02, le feu a été enrichi en oxygène. L'extincteur au halon n'est pas parvenu à éteindre l'incendie. Aucun effet sur les flammes n'a été observé. Lors de la percussion, des fumées épaisses sont apparues et ont réduit de manière significative la visibilité.

Lors des essais, un incendie alimenté par une fuite d'oxygène ne pouvait pas être éteint en utilisant des extincteurs au halon. Ce résultat est en cohérence avec le mécanisme chimique d'action du gaz halon sur un feu. Le halon agit sur l'oxygène ; or la fuite continue d'alimenter en permanence l'incendie en oxygène.

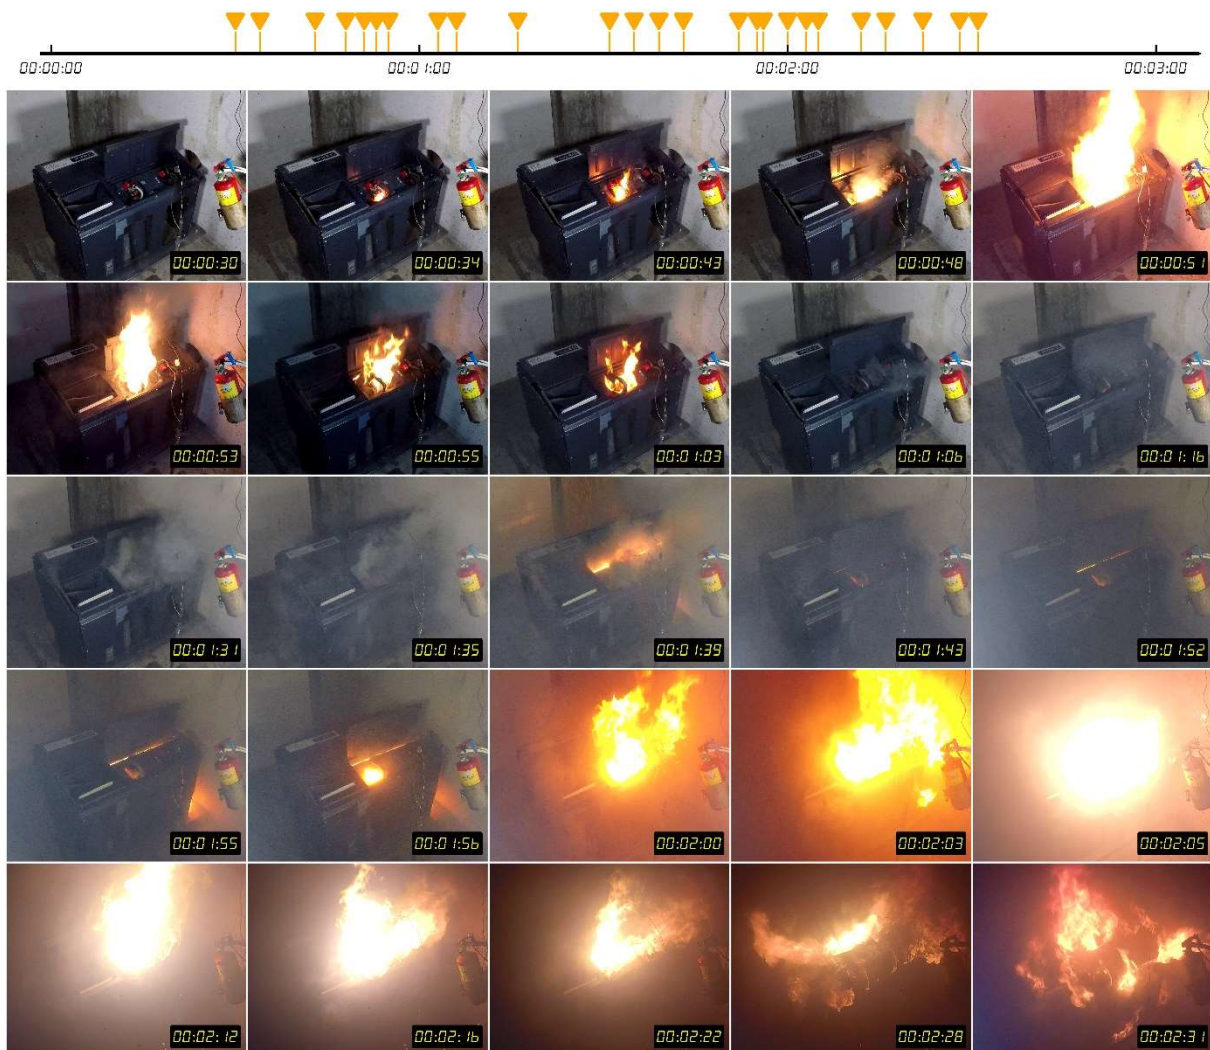
Figure 54 : essai Propagation_01 – Séquence vidéo (Source BEA)

Des flammes hautes sont apparues rapidement ; le feu a été intense. Dans les secondes qui ont suivi le feu a semblé se réduire, jusqu'à disparaître. Le bruit de fuite d'oxygène a semblé s'étouffer. Seule de la fumée noire est restée visible et a opacifié légèrement la pièce. Après plusieurs dizaines de secondes des flammes ont à nouveau été visibles dans la boîte de rangement du masque. Le bruit de fuite d'oxygène s'est interrompu durant une demi-seconde puis une explosion a été entendue (à 01 : 39), accompagnée d'étincelles et de rougeoiement dans l'environnement du rangement latéral. De la fumée noire s'est de plus en plus échappée.

plus en plus opaques. Quelques projections de matières incandescentes se sont produites à 02 : 28 puis le capot du rangement latéral s’est refermé au-dessus des boîtes de rangement des masques. Les flammes se sont ensuite échappé des pourtours de la boîte de rangement. L’arrivée d’oxygène a ensuite été coupée et l’incendie a été éteint à l’aide d’extincteurs à eau diffusée.

Éléments audio : Le percement du flexible du masque survenu 18 s après le déclenchement du feu s’est traduit par un bruit large bande (bruit de fuite) suivi immédiatement d’un bruit d’emballement sonore. Le bruit de fuite s’est interrompu 0,5 s - sans intervention des opérateurs de l’essai – 50 s après le percement du flexible du masque. L’interruption a été suivie d’un bruit de détonation, de la reprise de la fuite et de l’enrichissement du feu.

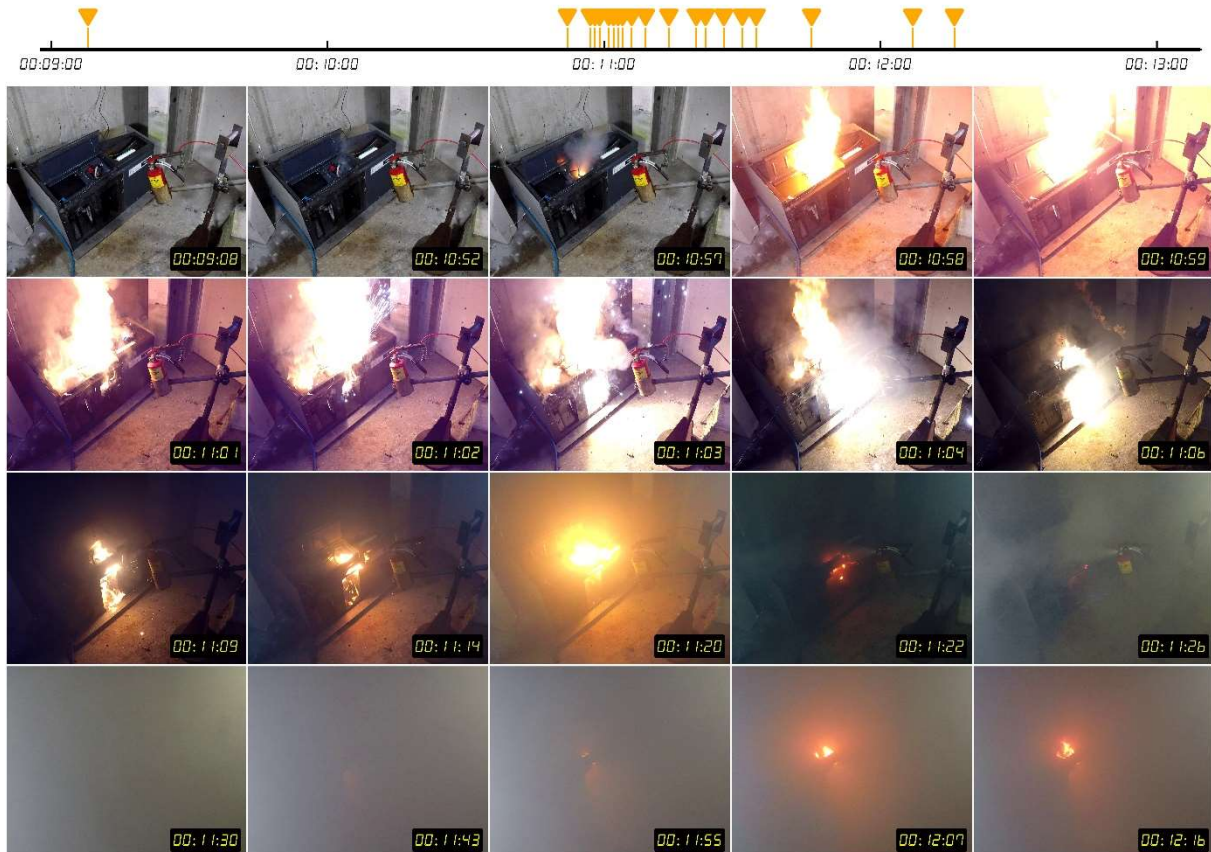
Figure 55 : essai Propagation_02 – Séquence vidéo (Source BEA)

Après l'installation du feu en présence de la fuite d'oxygène, l'extincteur a été percuté (à 11:22). Les flammes ont rapidement été étouffées et une fumée épaisse et opaque a envahi la pièce. Une vingtaine de secondes après la percussioin de l'extincteur, malgré la fumée, des flammes rougeoyantes étaient visibles au niveau de la boîte de rangement du masque à oxygène. Le feu a continué de s'intensifier dans les secondes qui ont suivi jusqu'à la coupure volontaire de l'arrivée d'oxygène dans la chambre d'essai. L'incendie a été éteint au moyen d'extincteurs à eau diffusée.

Éléments audio : Le percement du flexible du masque survenu 13 s après la réactivation du feu. a été précédé de bruits de crépitements (captés par le microphone du masque à oxygène). Le percement du flexible se traduit par un bruit large bande (bruit de fuite). Le micro du masque a cessé de fonctionner 5 s après le percement du flexible du masque O2.

L'incendie qui a suivi le percement du flexible s'est rapidement propagé aux éléments environnants. On n'observe pas de bruit d'emballement sonore, ni d'interruption du bruit de fuite.

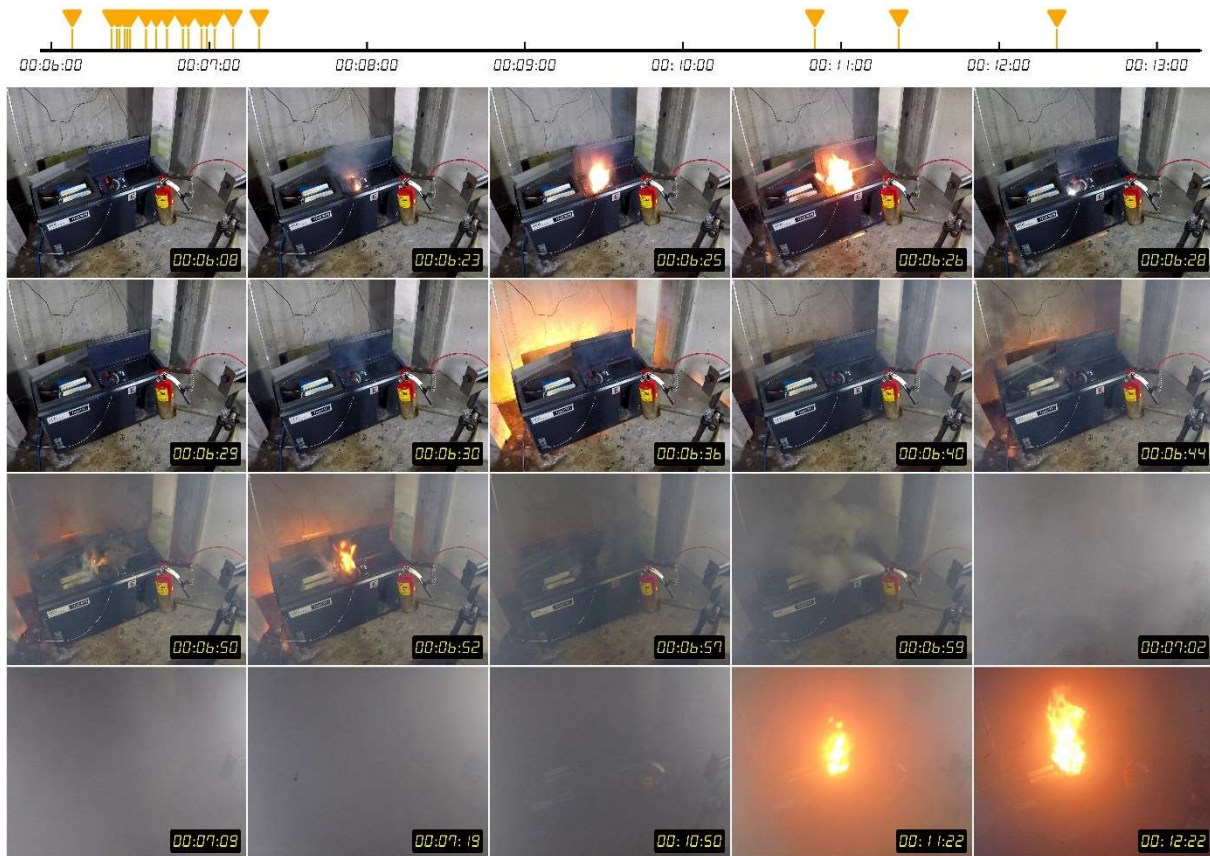
Figure 56 - Essai Propagation 03 – Séquence vidéo (Source BEA)

Éléments audio : Le percement du flexible du masque survenu 14 s après le déclenchement du feu a été précédé de bruits de crépitements (captés par le microphone du masque à oxygène). Le percement du flexible s'est traduit par un bruit large bande (bruit de fuite) suivi 0,5 s plus tard d'un bruit d'emballage sonore. La coupure de l'alimentation en oxygène - qui a précédé l'usage de l'extincteur - a interrompu le bruit de fuite.

Durant l'essai l'incendie s'est retrouvé enfoui dans le rangement latéral. La technique d'attaque du feu avec un extincteur au halon n'a pas pu être appliquée. Il est recommandé de viser la base des flammes et, le cas échéant lorsque les flammes sont inaccessibles, de perforer la façade verticale du rangement pour y glisser l'embout de l'extincteur avant de l'actionner. L'activation de l'extincteur étant réalisé depuis l'extérieur, il n'a pas été possible d'appliquer avec précision le jet extincteur sur les flammes ce qui peut expliquer que l'incendie reparte après plusieurs minutes.

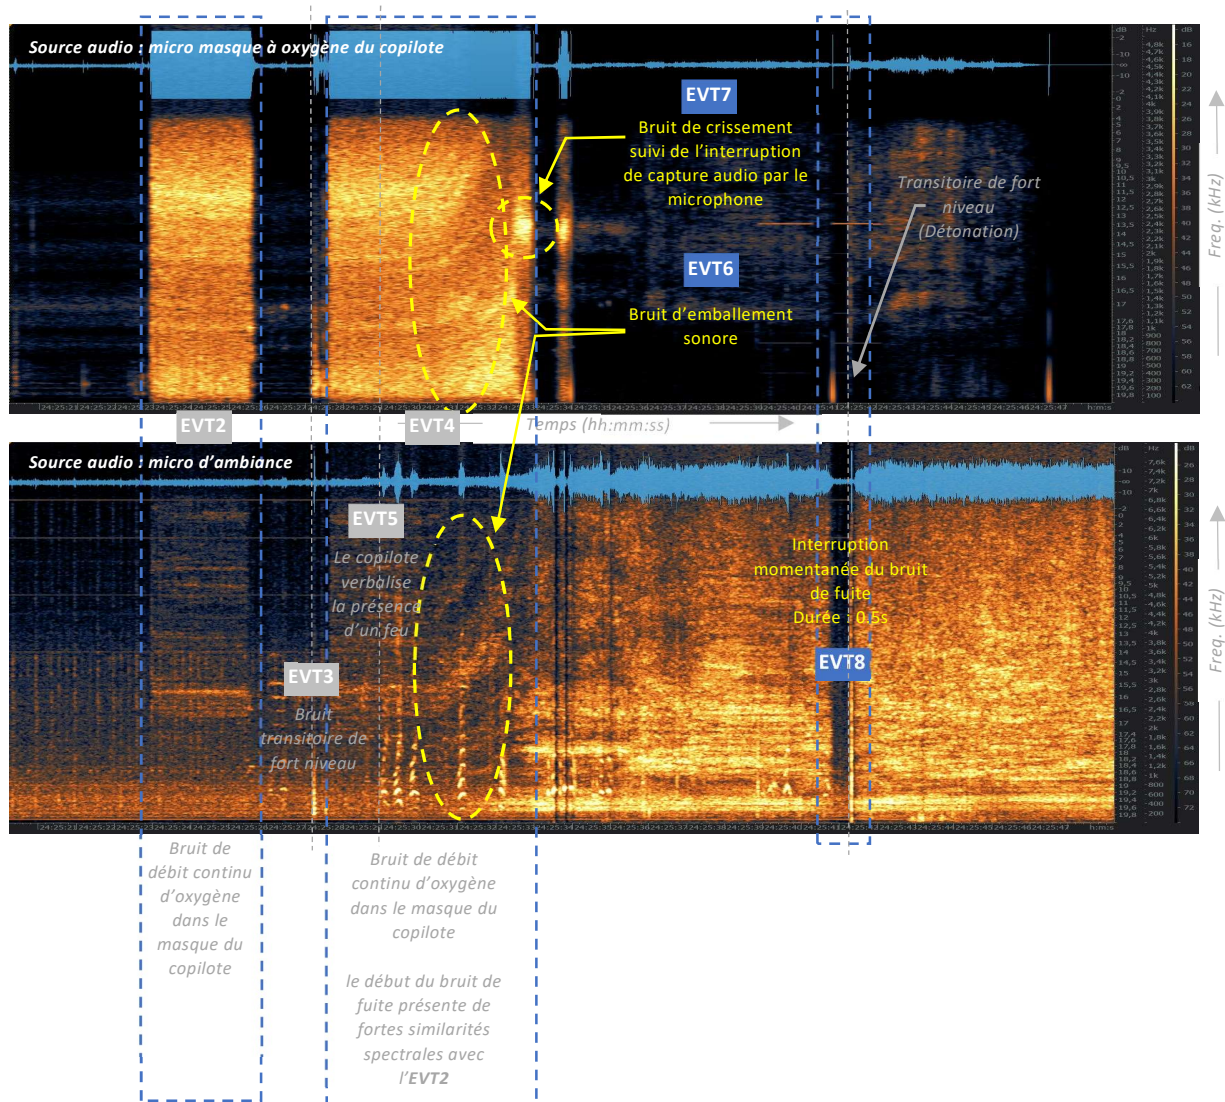
Figure 57 : extrait du spectre – Forme d'onde – Vol MS804 (Source BEA)

Comparatif avec l'enregistrement CVR du vol MS804 (voir figure suivante) :

- aucun bruit de crépitement n'est présent dans l'enregistrement du micro du masque ;
- un emballement sonore est perceptible sur les voies micro du masque copilote et CAM à 00h 25 min 31 (EVT6) ;
- un bruit de crissement précède la perte du signal du micro du masque copilote à 00 h 25 min 33 (EVT7) ;
- une interruption momentanée (510 ms) du bruit de fuite d'oxygène a lieu à 00 h 25 min 42 (EVT8).
