MINISTÈRE DES TRANSPORTS

RAPPORT FINAL DE LA COMMISSION D'ENQUÊTE

sur l'accident survenu le 3 juin 1967

près du Canigou (Pyrénées-Orientales) au G - APYK

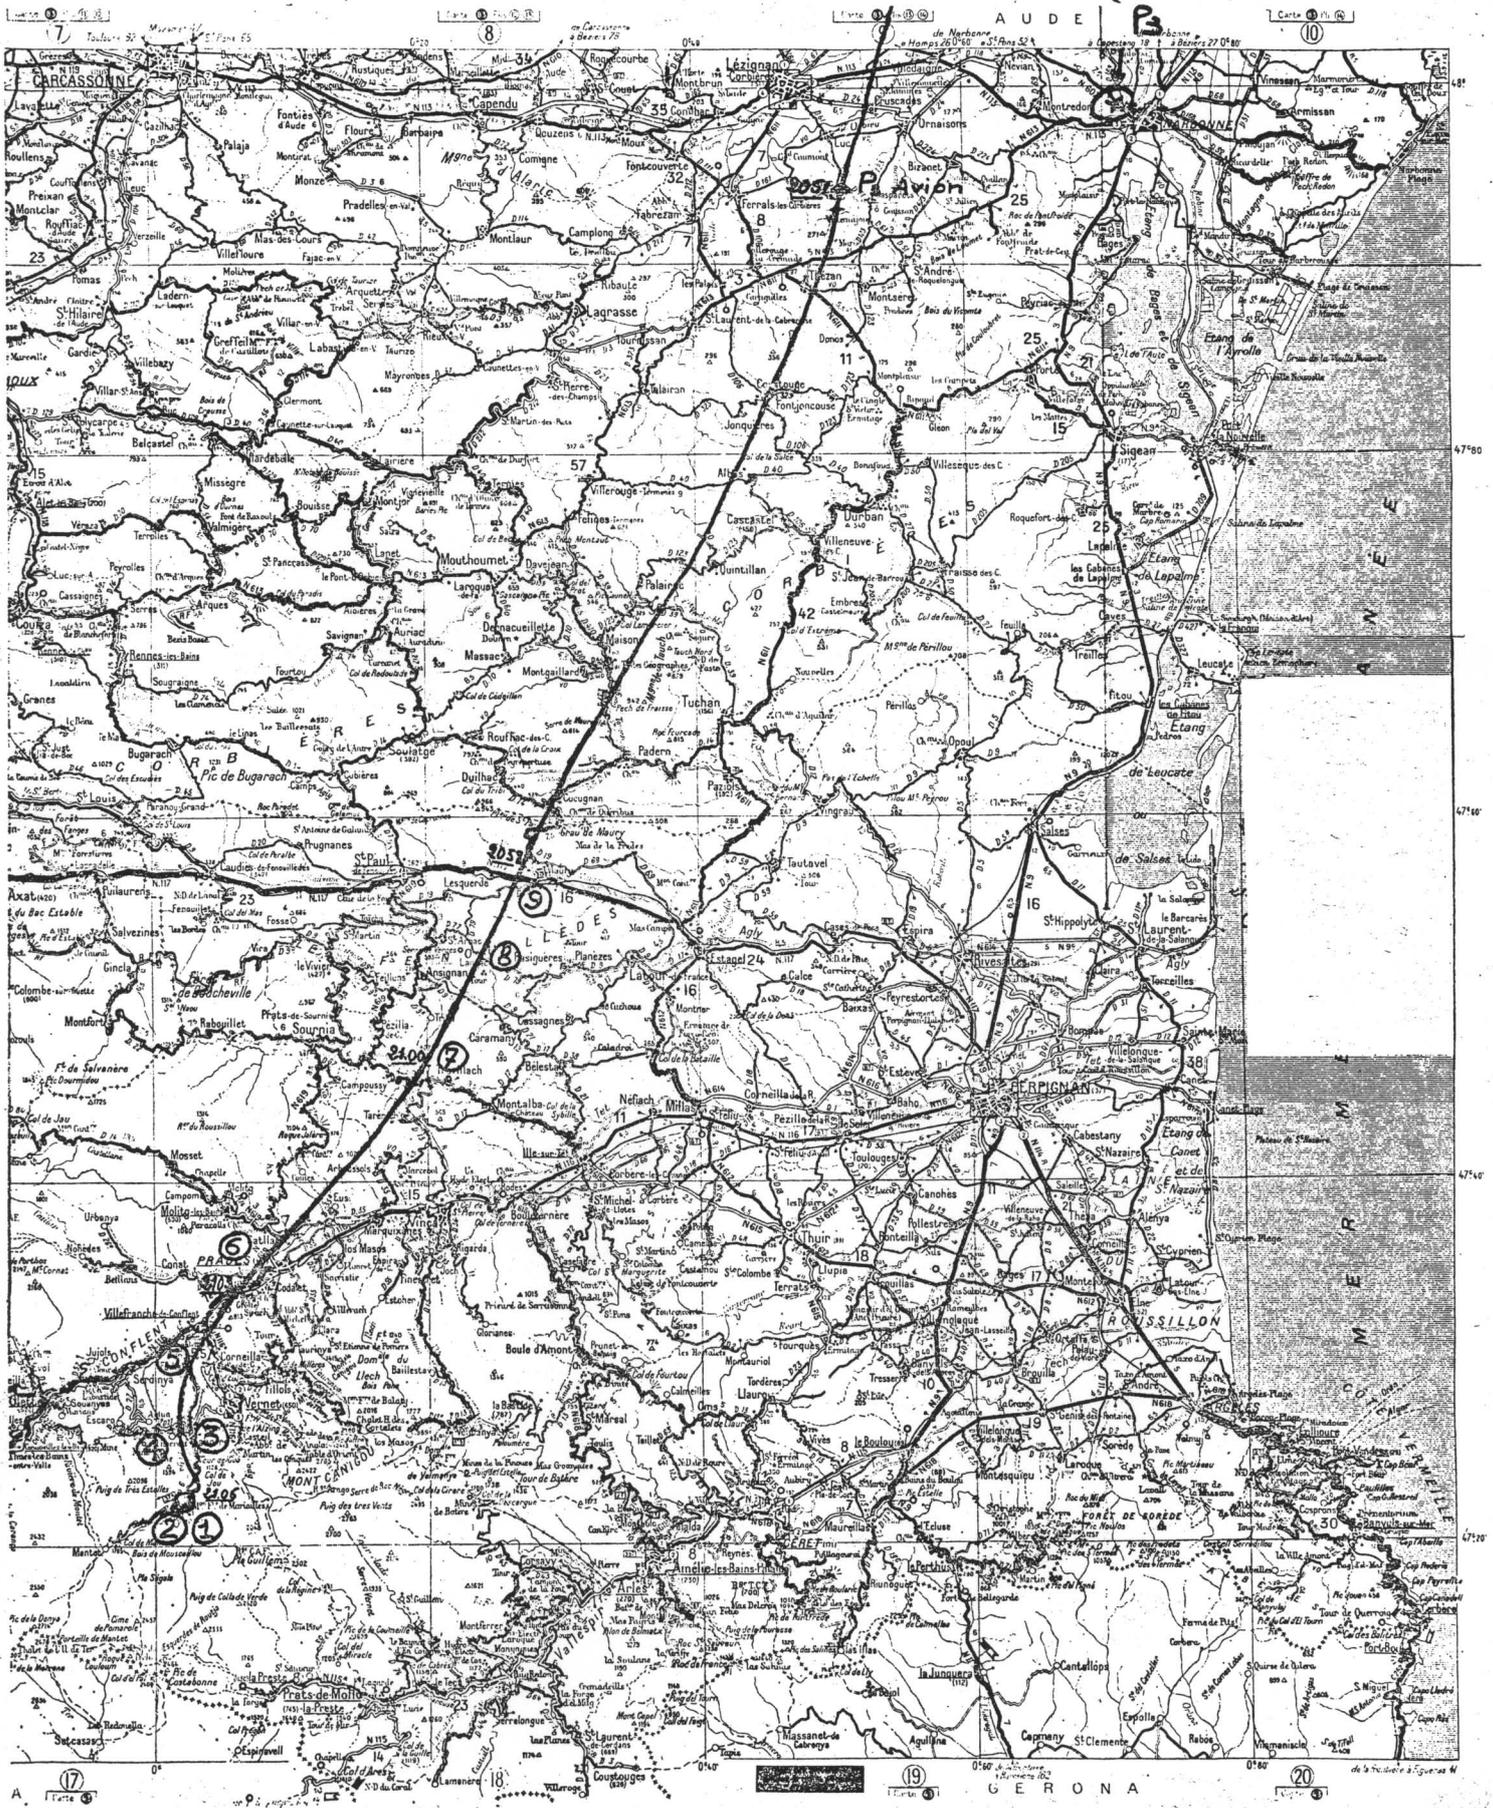
ANNEXE 4

Trajectoire selon enregistreur de bord.

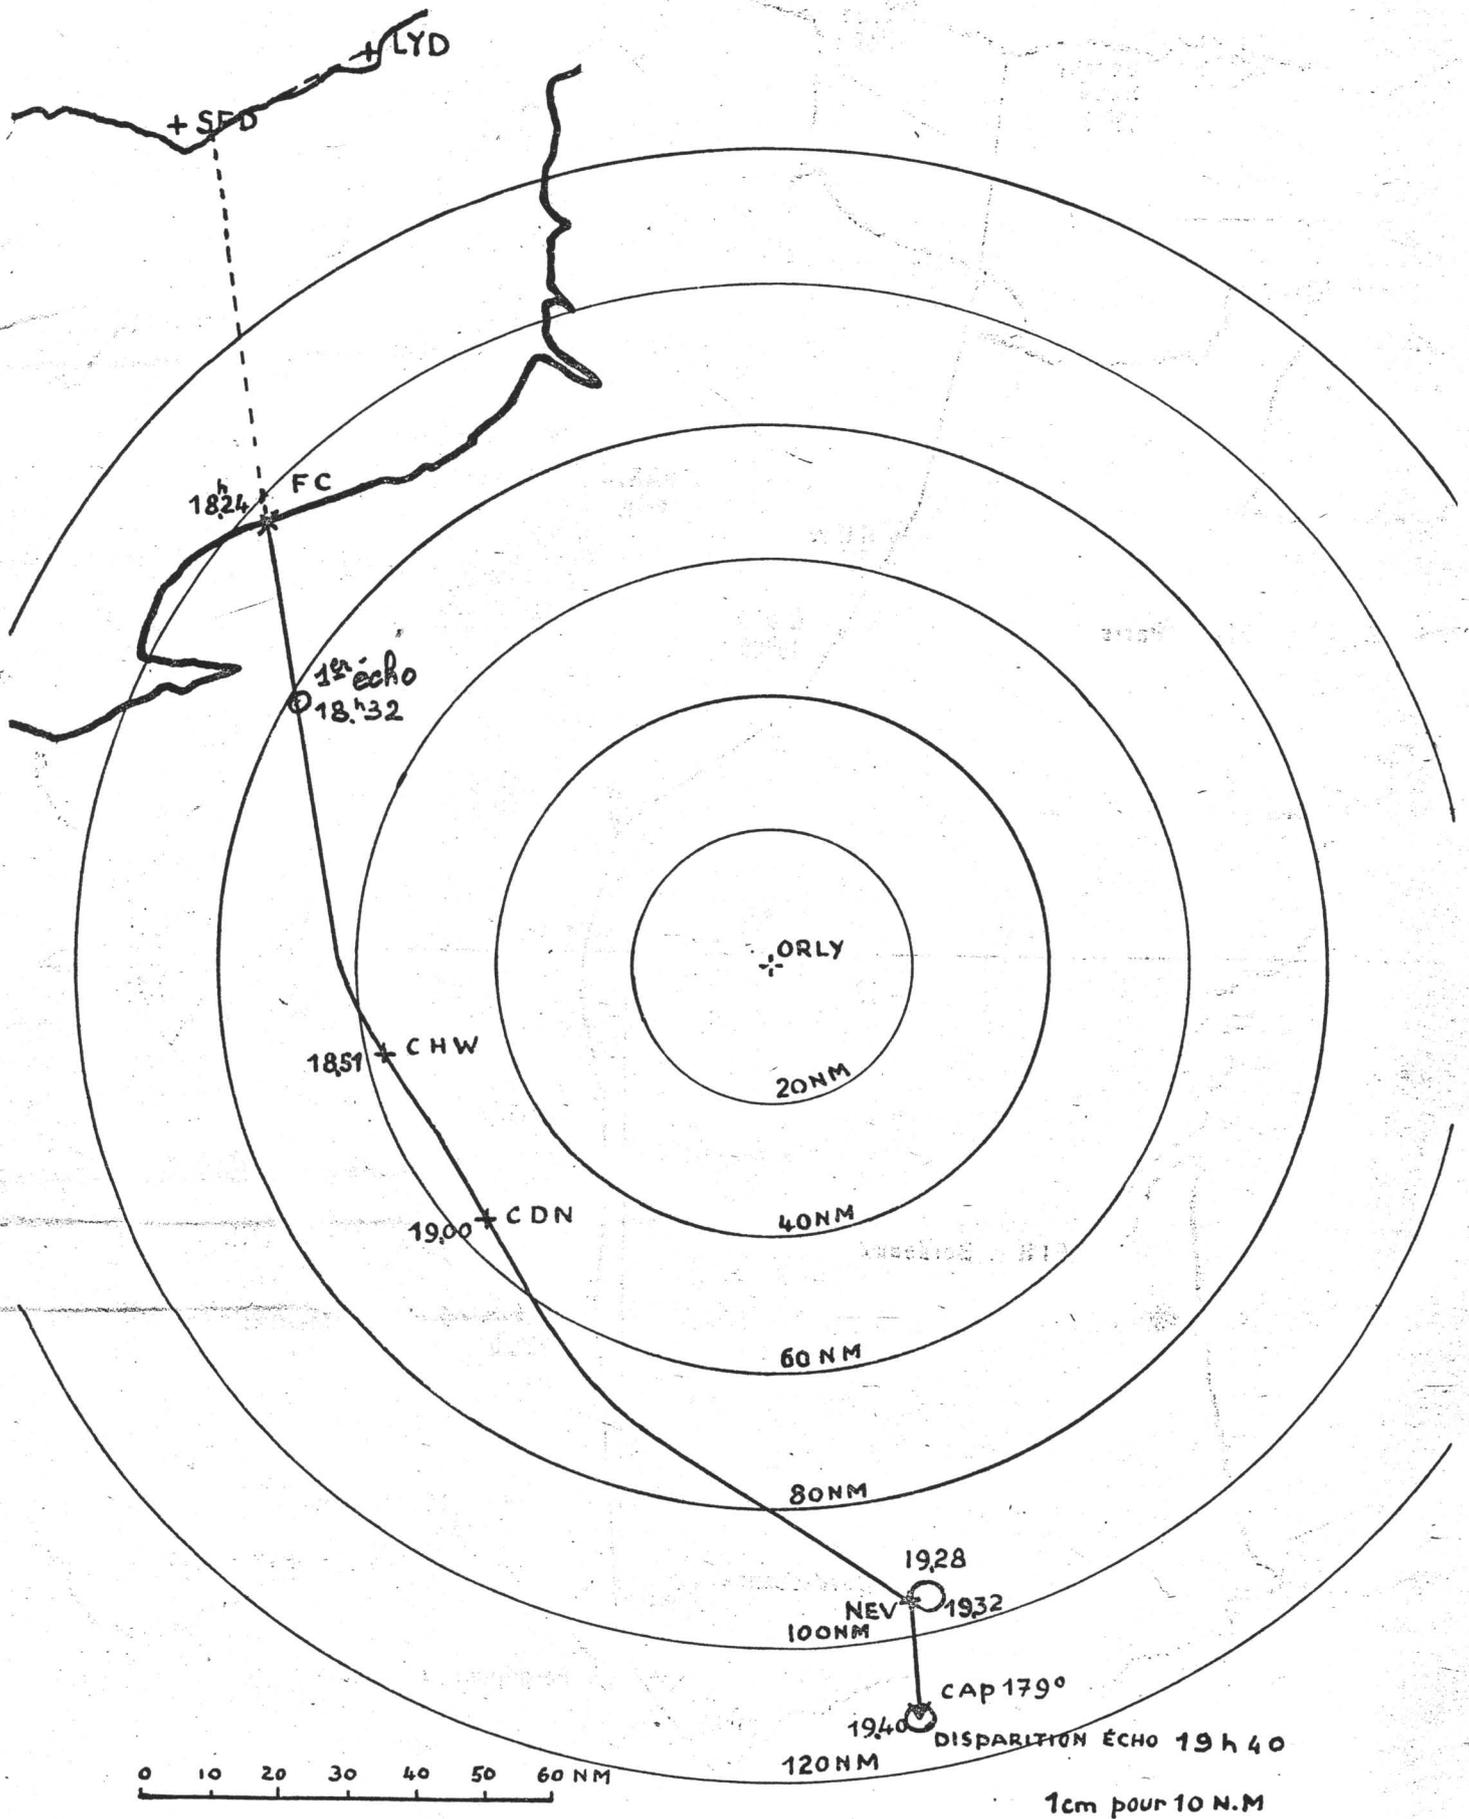
ANNEXE 6

Restitution géographique de la trajectoire du G-APYK selon éléments donnés par le film des échos radar du C. C. R. Nord.
