RAPPORT FINAL

de la Commission d'Enquête sur l'accident

de l'avion D. C. 10 TC-JAV des Turkish Airlines survenu

à ERMENONVILLE, le 3 mars 1974

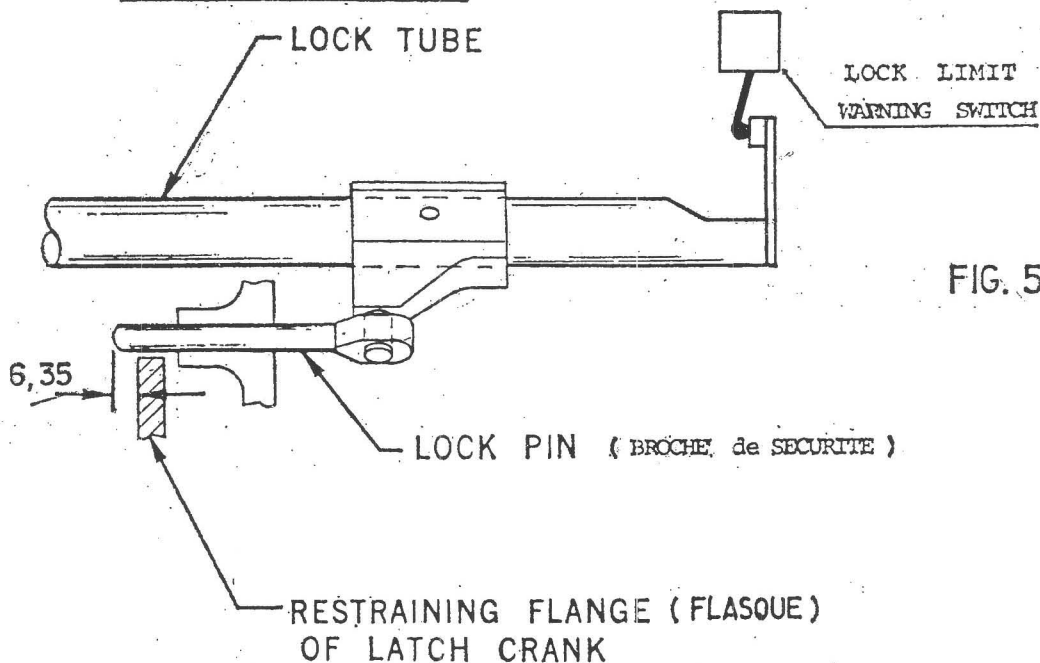
FIG. 5

Les documents officiels de réglage (Manuel de maintenance révision 4 de janvier 1973) prévoient que les extrémités des broches en position de verrouillage doivent dépasser la face arrière des flasques de 6,35 mm (fig. 5).

POSITION EXTREME DU LOCK TUBE
POIGNEE (HANDLE) FERMEE.

REGLAGES CORRECTS

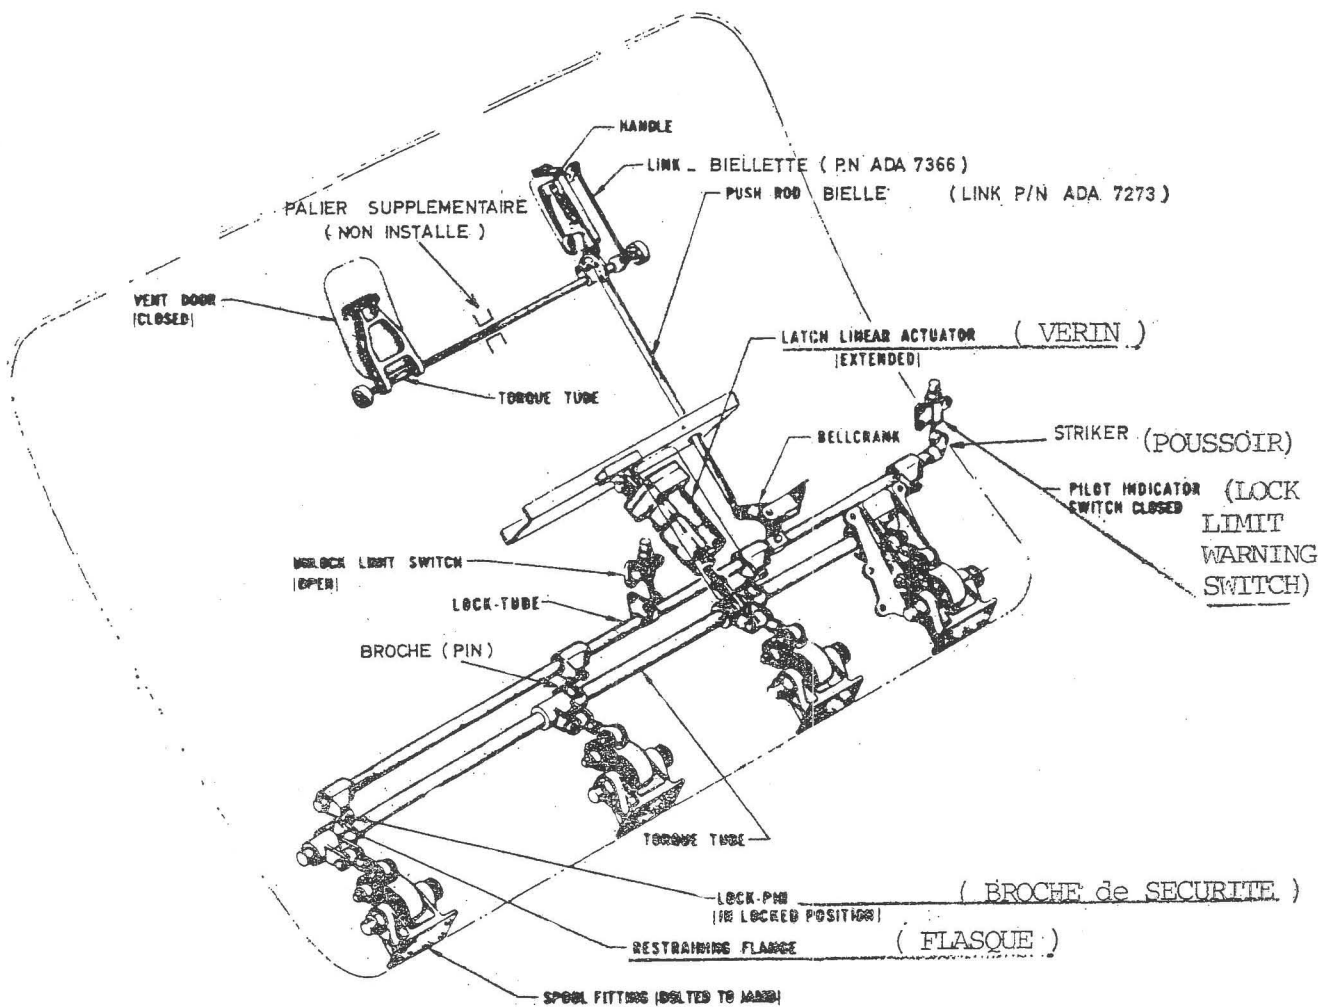
FIG. 6

Cette fermeture n'est possible que grâce aux déformations de la chaîne cinématique de transmission du mouvement du lock tube. La déformation principale se situant au niveau du « torque-tube » de manœuvre de la « vent door ». Le palier supplémentaire prévu en application du SB 52-37 (fig. 6) a précisément pour but de s'opposer à cette déformation.

SCHEMA DU MECANISME DE FERMETURE
ET DE VERROUILLAGE
 (POSITION FERME VERROUILLE)

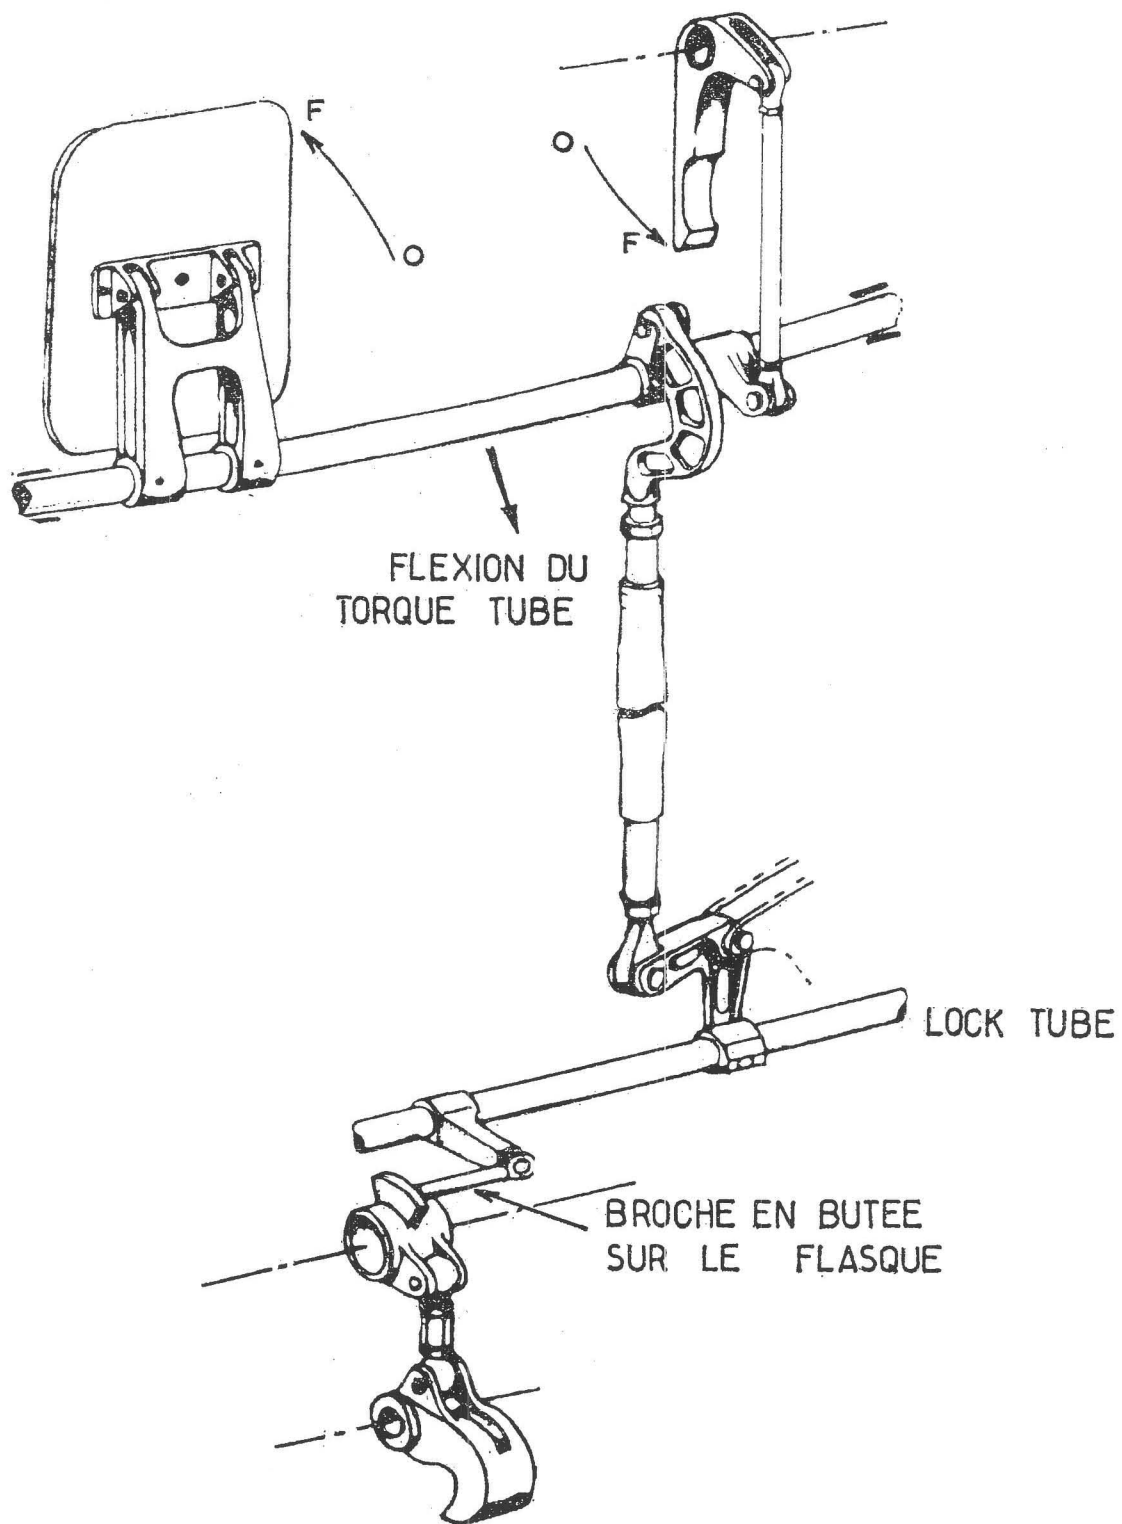
FIG. 7

Lors des essais effectués (avec le réglage du lock tube insuffisant de 7,95 mm), la poignée a pu être ainsi fermée (et la « vent door » apparemment close) avec un effort de 22 daN (environ 50 lbs) (fig. 7).

Le dépassement insuffisant des broches a permis la fermeture de la poignée (handle) et celle de la vent door sans effort excessif, alors que les broches étaient en butée sur la face avant des flasques (fig. 7).

FERMETURE FORCEE
