RAPPORT FINAL

de la Commission d'Enquête sur l'accident

survenu près de Rodez le 28 janvier 1979 au Fokker 27

immatriculé F-BYAH de la Société U.A.R.

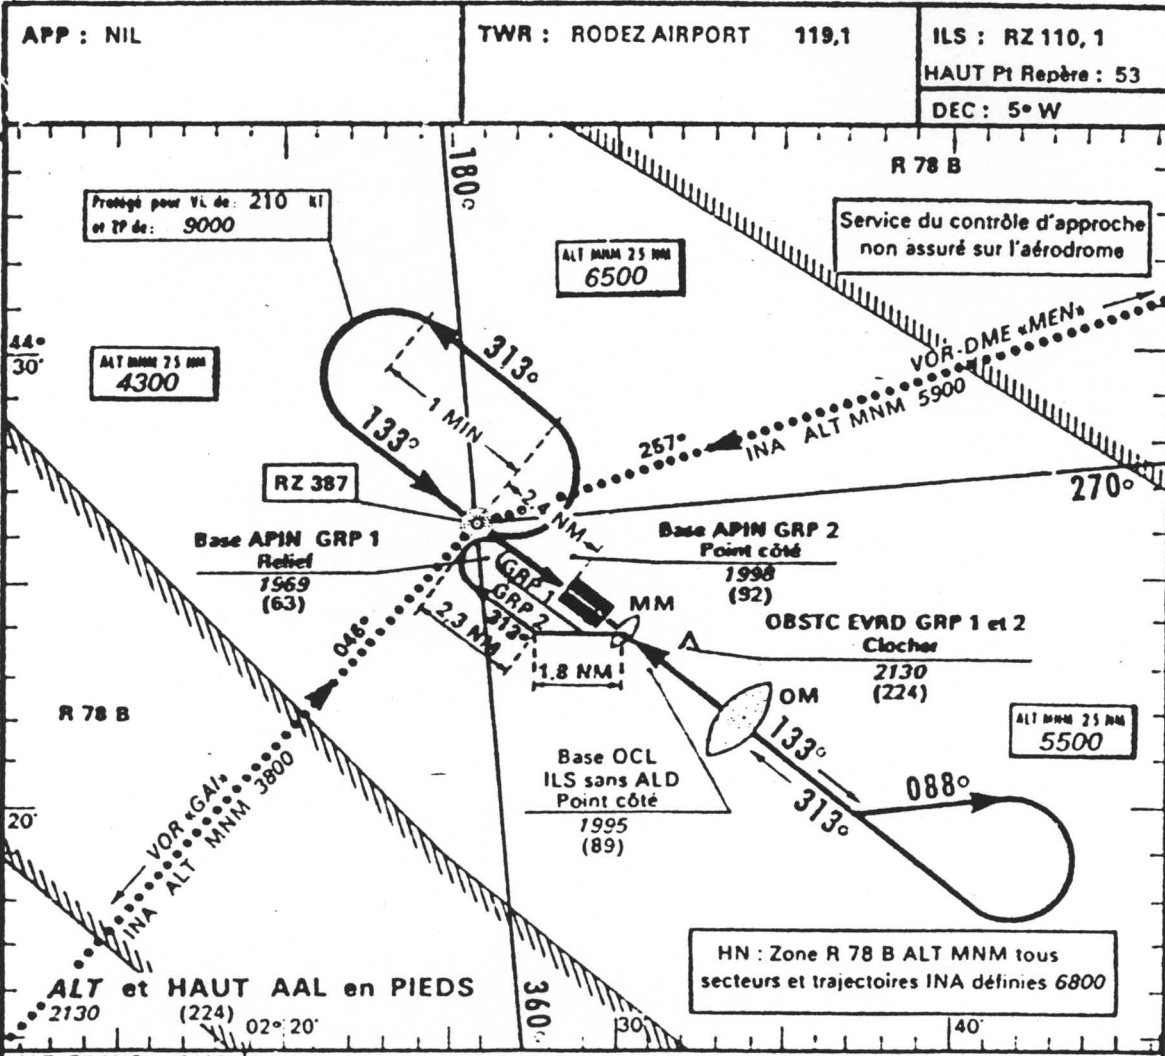
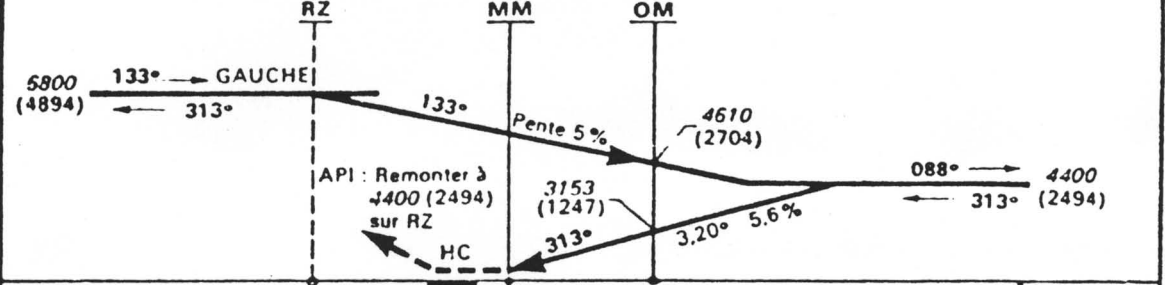
RODEZ-Marcillac (LFCR)

Après une verticale de la balise RZ à l'altitude réglementaire, l'avion a effectué, dès le passage de la radioborne extérieure et en descente, une ouverture devant le mettre en position de virage retour vers l'axe d'atterrissage ;

La procédure prévoit un palier d'éloignement rectiligne sur l'axe inverse à celui de l'atterrissage permettant, après virage de retour, l'interception du faisceau de descente de ILS à 4 400 pieds QNH.
