Bureau Enquêtes-Accidents

Incident de l'Airbus A300 F-GBEA

survenu le 21 décembre 1990

sur l'aéroport de Brest-Guipavas (Finistère).

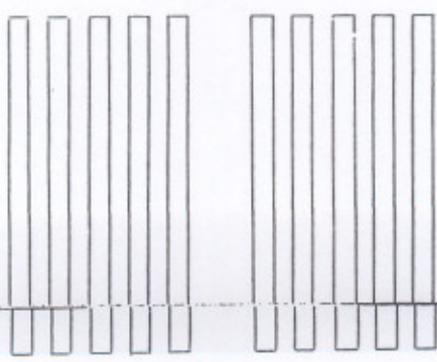
Distances des trois croix au seuil de piste

Dans son témoignage, le commandant de bord déclare que "l'utilisation de bordures de chaussées pour le lestage, de couleur foncée et brillantes sous la pluie, a masqué, dans les conditions de vision tangentielle à partir du cockpit, la perception de la couleur blanche de la croix (annexes 5 et 6).
