*Accident
survenu le 7 février 1991
à Nîmes-Garons
au décollage de l' A320
immatriculé F-GFKI
exploité par Air France*

RAPPORT
f-ki910207

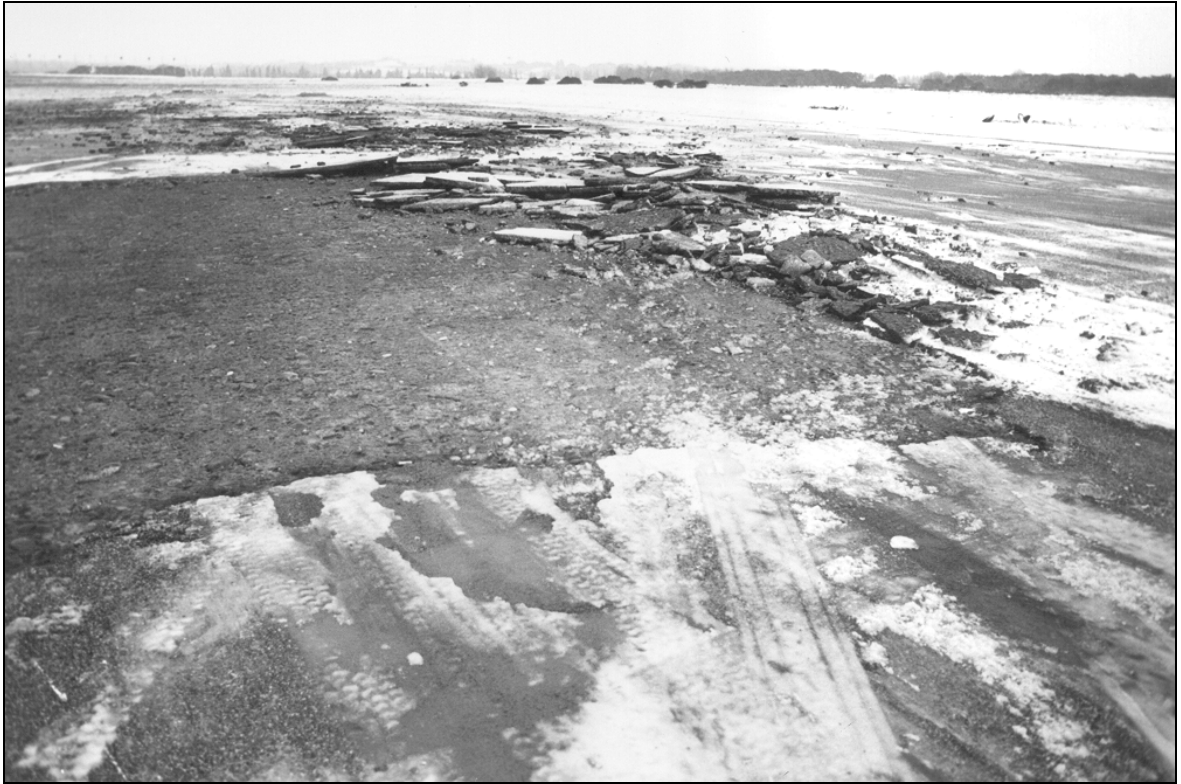
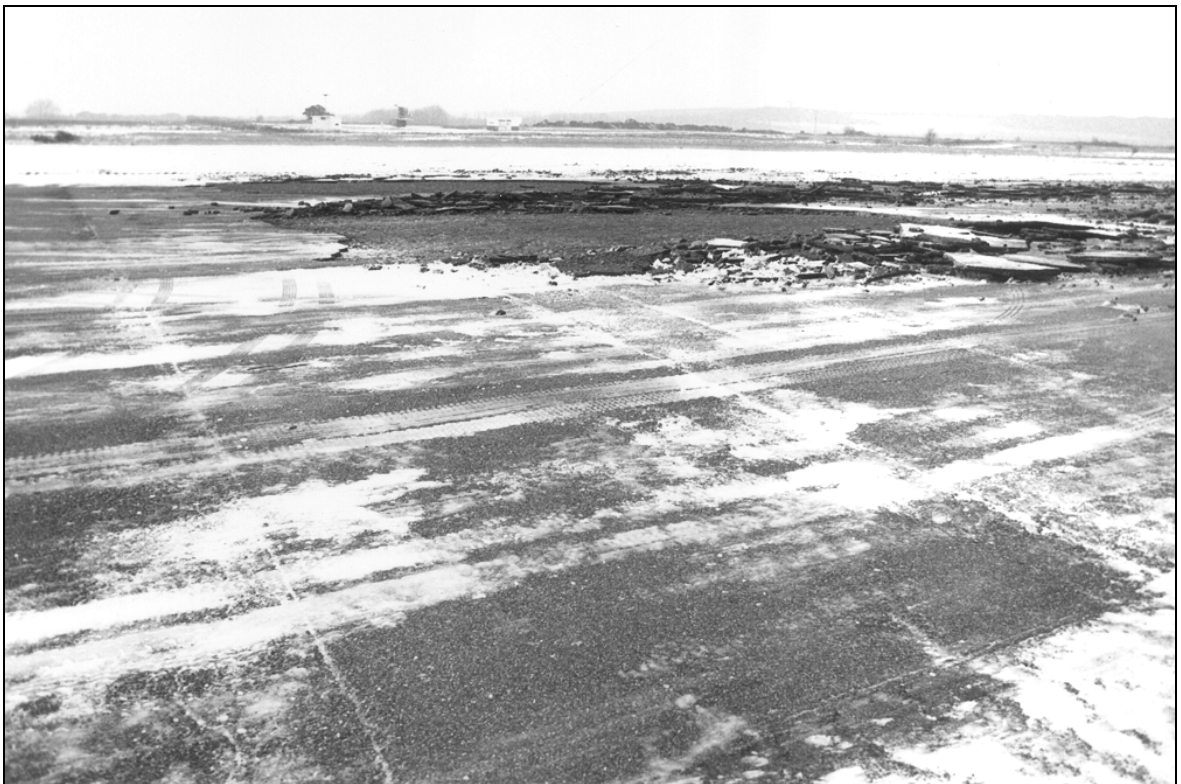
Schéma du prolongement d'arrêt

Les trois sections présentent un aspect de surface caractéristique d'enrobés vieux et fragiles (cf. annexe 6), c'est-à-dire que l'on relève de nombreuses dégradations de type « fissurations » réparties sur l'ensemble de la surface, y compris sur les zones latérales, ainsi que des joints de bande très ouverts.

Ces dégradations sont particulièrement importantes sur la section 1, sur laquelle on relève :

- un faïençage généralisé du revêtement,
- la présence de « nids de poule » (départs de matériaux),
- une forte humidité au droit des joints de construction des bandes transversales de répandage.

- en zone centrale, ce joint est particulièrement ouvert (largeur d'ouverture supérieure à 1 cm). Cela conduit, notamment par infiltration des eaux de ruissellement favorisant le décollement, à une nette insuffisance d'adhésion des revêtements sur leur support au voisinage du joint.
- dans les zones latérales, une mince couche de l'enrobé de la section 2 chevauche celui de la section 1 (raccordement en sifflet sur la chaussée préexistante de la section 1). Il n'existe aucun collage entre les deux couches superposées et on a pu constater le 15 février 1991 que le bord du sifflet de l'enrobé de la section 2 se décolle aisément à la main, ce qui entraîne le départ du revêtement de la section 2.
