*Accident
survenu le 19 septembre 1993
à Troyes-Barberey (10)
au Fairchild SA227 METRO III
immatriculé F-GILN
exploité par Airlec*

RAPPORT
f-In930919

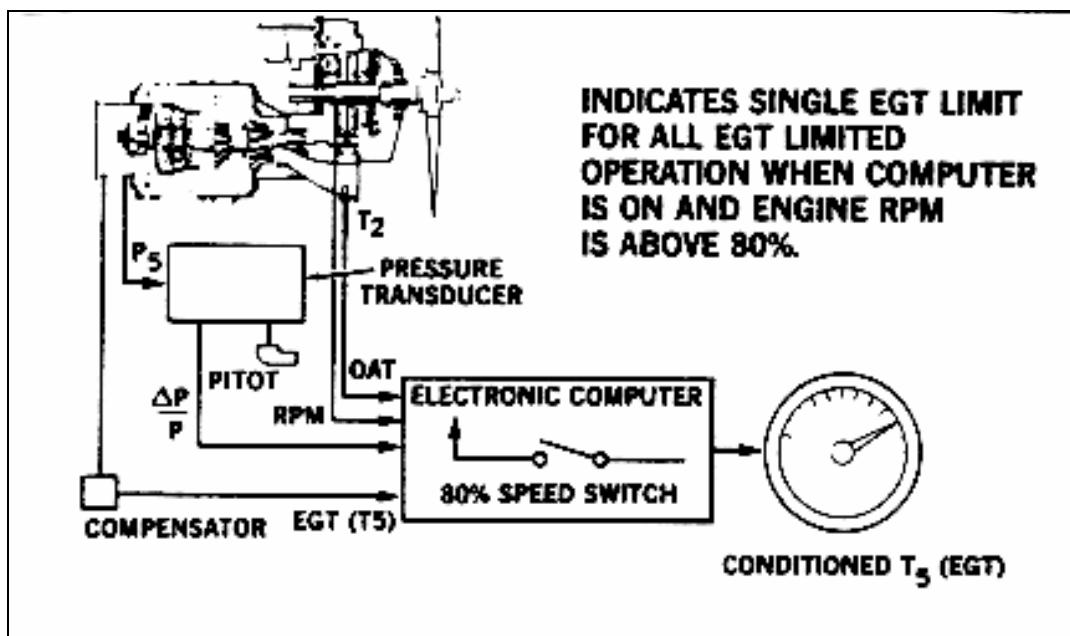
Le système SRL permet de travailler avec la seule EGT maximale de 650 °C au lieu de la calculer à nouveau à l'aide de graphes quand les conditions extérieures changent, d'où le terme de Single Red Line. Son calculateur reçoit l'OAT d'une sonde extérieure et un signal du tube Pitot qui représente l'altitude pression et l'IAS. Il prend en considération les effets de ces paramètres sur l'EGT et présente sur les indicateurs une EGT calculée.

Le SRL du TPE331 est utilisé dès que le moteur dépasse 80 % de RPM.

Les composants du système SRL sont les suivants :

- *EGT harness*, harnais comportant huit sondes de température qui envoie un signal de température moyenne au calculateur.
- *EGT compensator*, qui permet de produire une température identique pour chaque moteur lorsque la puissance est la même. En effet, chaque moteur est unique et il apparaît de légères différences dans l'EGT vraie entre les deux moteurs, ce qui n'est pas acceptable pour la conduite des moteurs par les pilotes.

- *Delta P/P transducer*, qui transmet l'IAS et les conditions d'altitude pression et envoie au calculateur un signal reflétant la densité de l'air.
- *T2 sensor*, qui indique la température extérieure.
