Accident

*survenu le 19 octobre 1994
sur l'aérodrome de Saumur (49)
au Beechcraft C90A
immatriculé F-GLRA
exploité par la société
Mono Max Aviation*

RAPPORT

f-ra941019

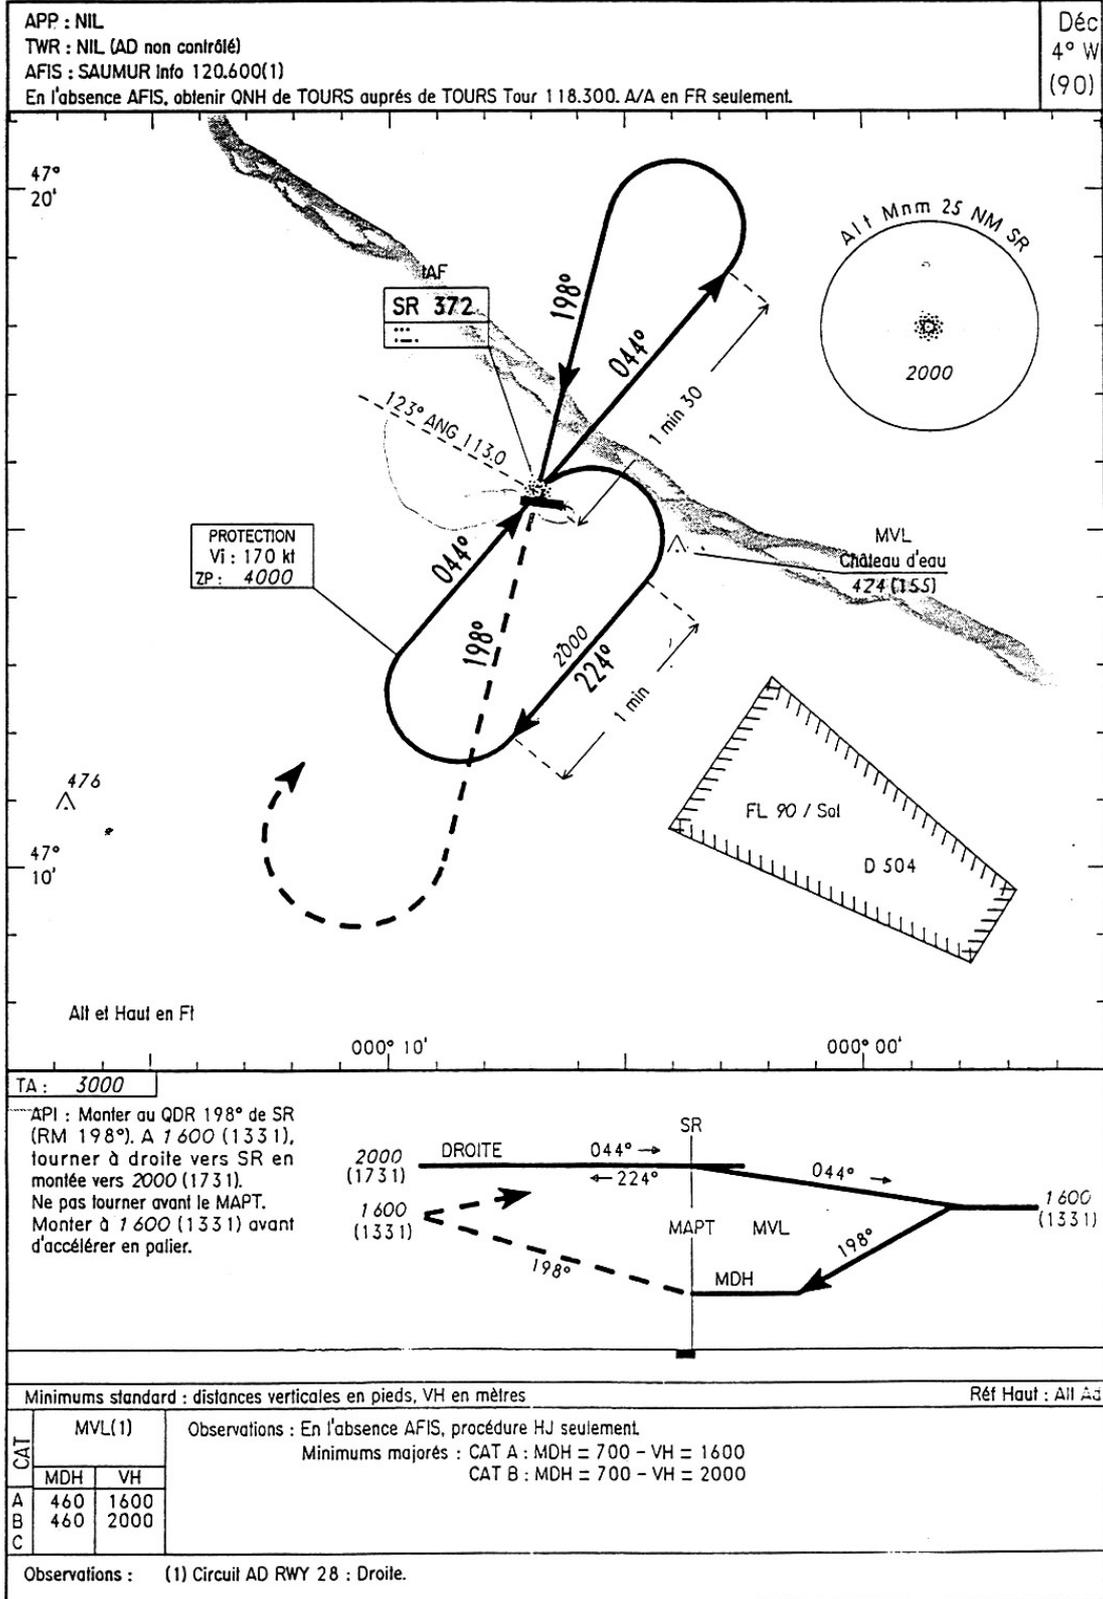
Trajectoire d'approche

En provenance de Tours, de nuit, le pilote du King Air avise l'agent AFIS de l'aérodrome de Saumur qu'il fera une manœuvre à vue libre pour un atterrissage en piste 28. L'avion est aperçu en virage à gauche en descente très prononcée. Il percute la piste au seuil, glisse, capote et prend feu.

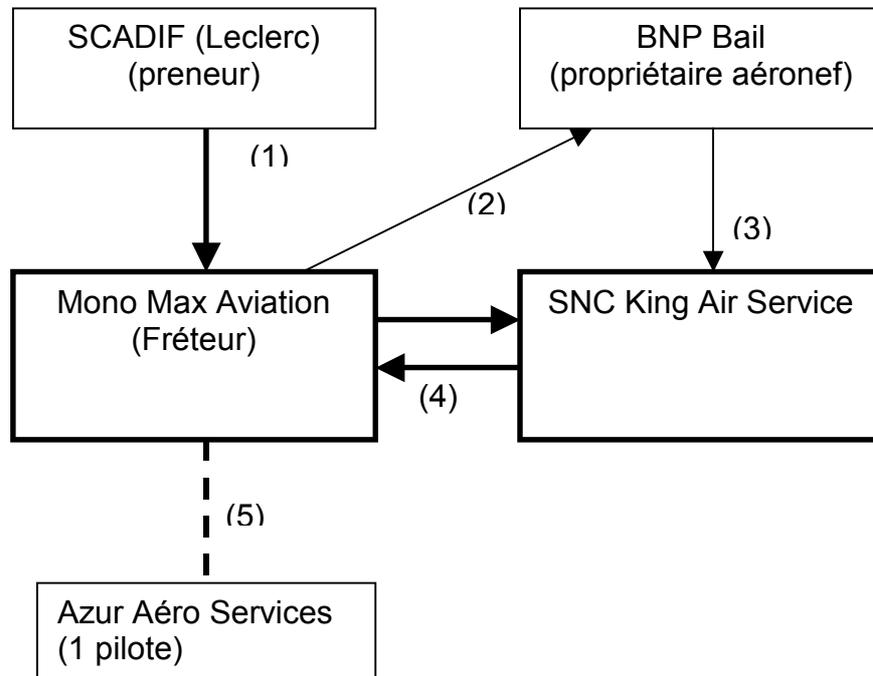
Relations entre les organismes cités dans le rapport

Compte tenu des habitudes qui existaient entre le pilote d'Azur Aero Services et Mono Max Aviation, le vol du 19 octobre 1994 peut être assimilé sur le plan technique à une opération d'affrètement exécutée dans des conditions d'exploitation d'aviation générale. L'annexe 4 schématise le rôle central de la S.A. Mono Max Aviation.

Le groupe SCADIF (Société coopérative d'approvisionnement d'Ile de France) réserve auprès de Mono Max Aviation un Beechcraft C90A King Air pour le mercredi 19 octobre pour six personnes pour l'exécution d'un vol Toussus-Nantes-Tours-Saumur-Toussus.

L'avion a été importé par Mono Max Aviation en octobre 1993, immatriculé le 19 novembre 1993, puis cédé à la S.A. BNP Bail le 25 janvier 1994.
