*Accident
survenu le 10 janvier 1995
à Paris Charles de Gaulle (95)
au Boeing 737
immatriculé CN-RMN
exploité par Royal Air Maroc
affrété par Aéropostale*

RAPPORT
cn-n950110

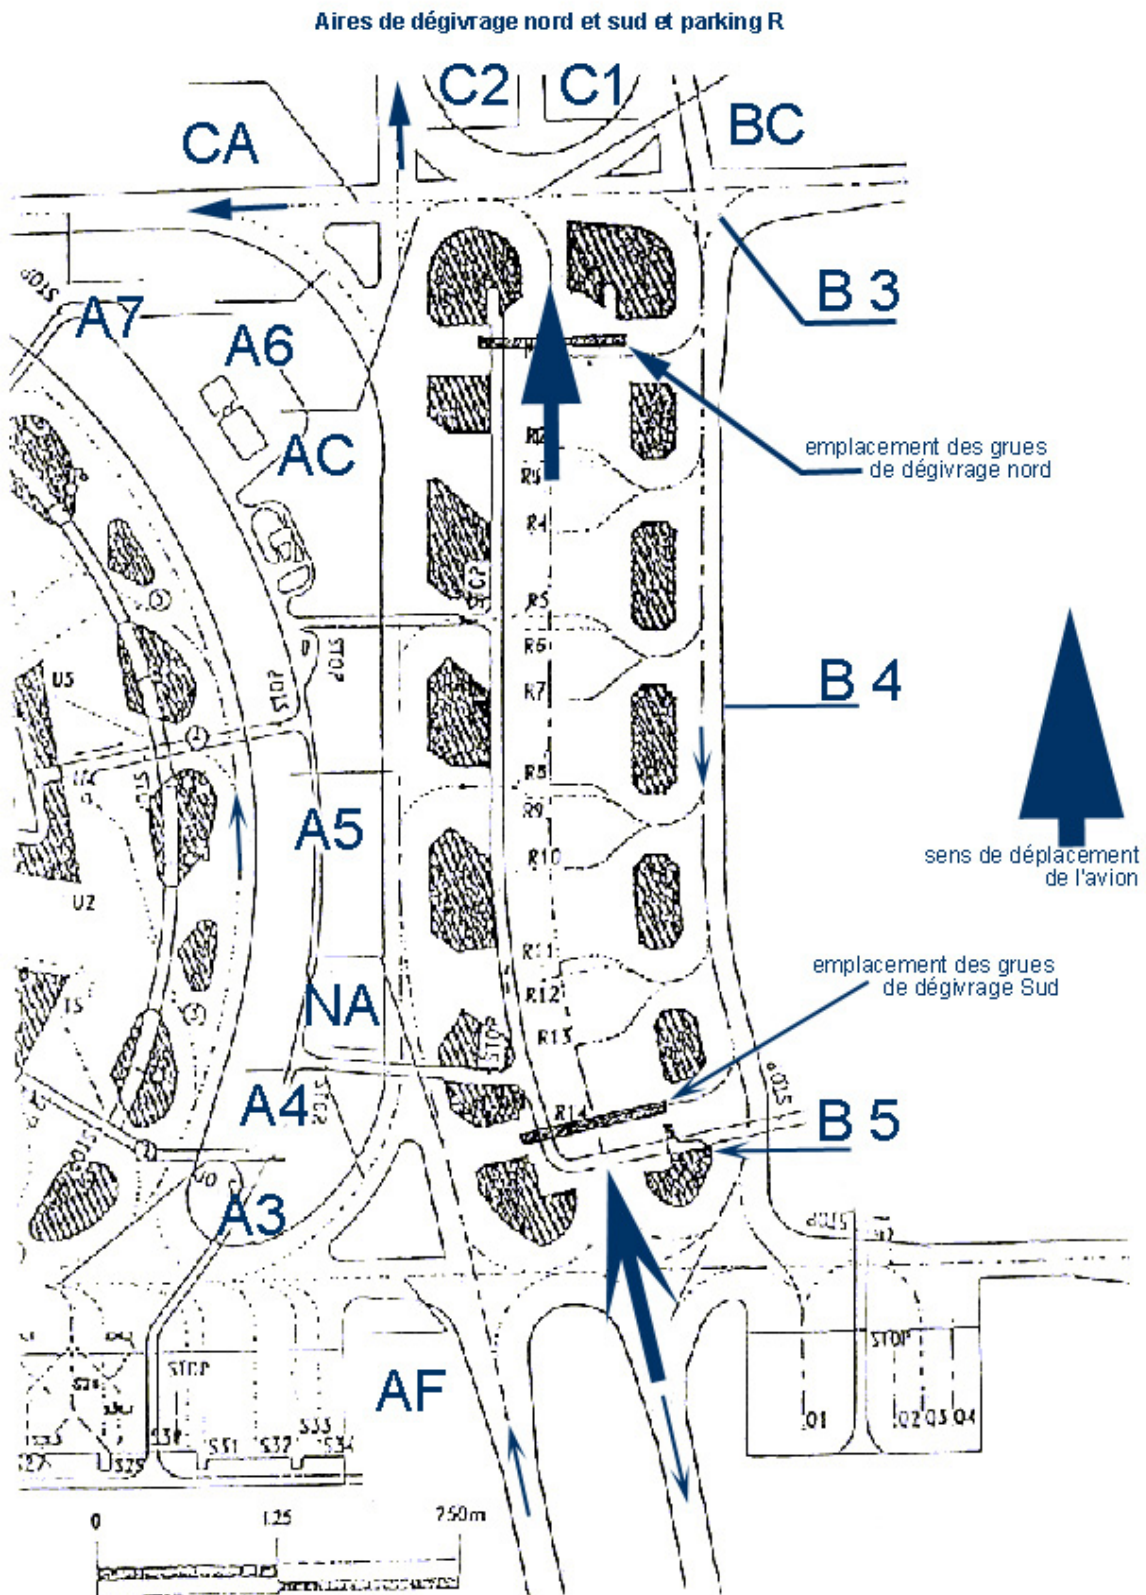
Les becs extérieurs des ailes de l'avion et les grues de dégivrage nord sont endommagés.

Le bord de fuite de l'aileron basse vitesse droit présentait trois enfoncements. On y voyait des traces de câble.

Dégâts à l'aéronef
