*Accident  
survenu le 7 novembre 1996  
près du Donzeil (23),  
au lieu dit "La Naute",  
au Cessna 421 C  
immatriculé HB-LRX*

**RAPPORT**  
**h-rx961107**

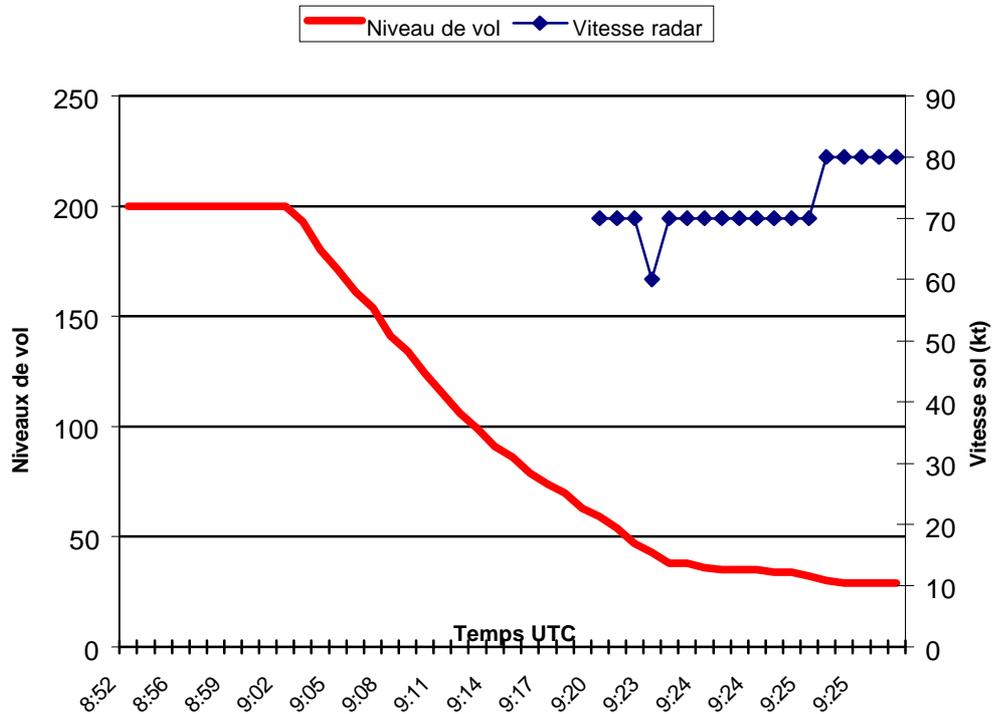
### Trajectoire verticale et vitesse radar (sol) dans les cinq dernières minutes

- sa trajectoire verticale grâce à l'altimètre et son profil de vitesse sol ;

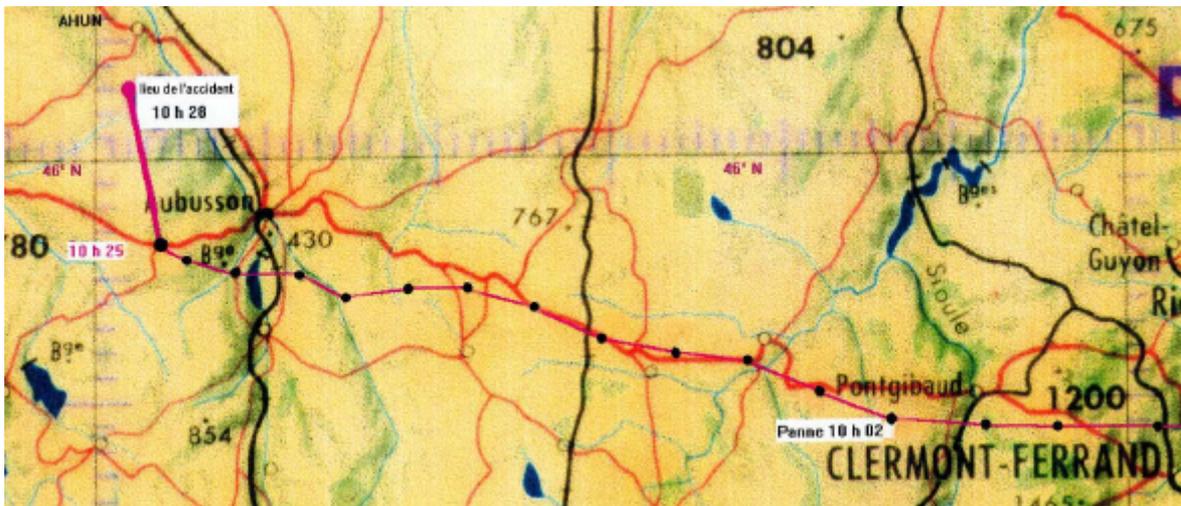
- sa trajectoire horizontale, sur laquelle on constate une altération de cap en direction du Nord dans les dernières minutes du vol.

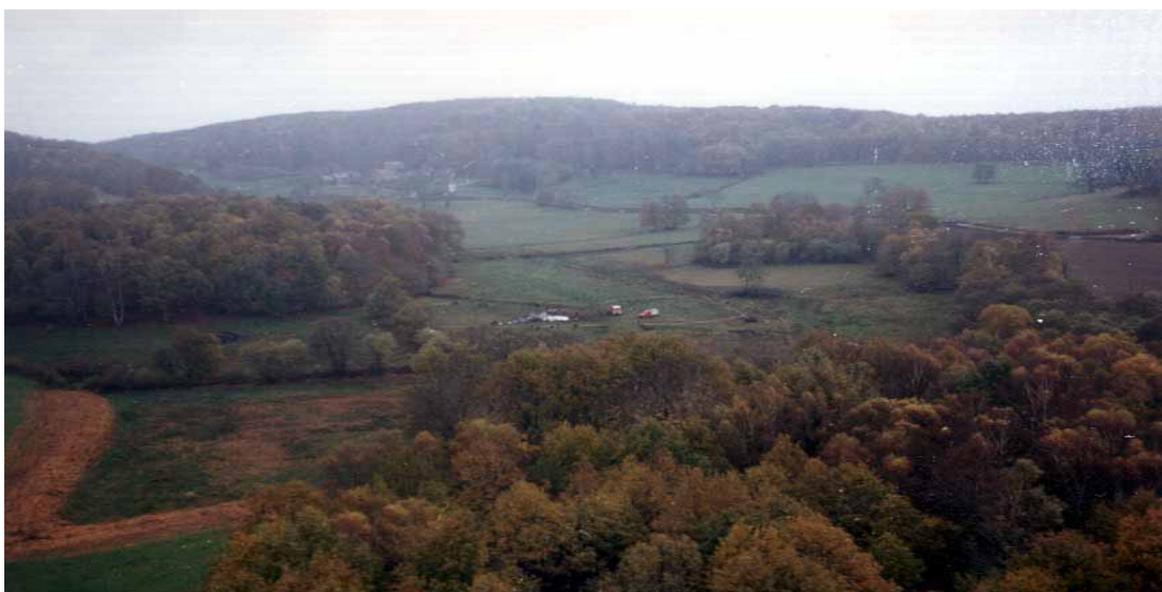
L'épave de l'avion se trouve dans un champ du lieu-dit "La Naute" situé au nord-est de la commune du Donzeil. Le lieu-dit est constitué de parcelles de terrain environnées de reliefs qui culminent à 580 m et dont l'altitude moyenne est de 500 mètres. L'altitude relevée de l'épave est de 515 mètres (1 690 pieds).

L'épave est orientée au sud-ouest/nord-est et est entourée à l'ouest, à l'est et au sud de rangées d'arbres. Aucun arbre ne porte de trace de contact avec l'avion.

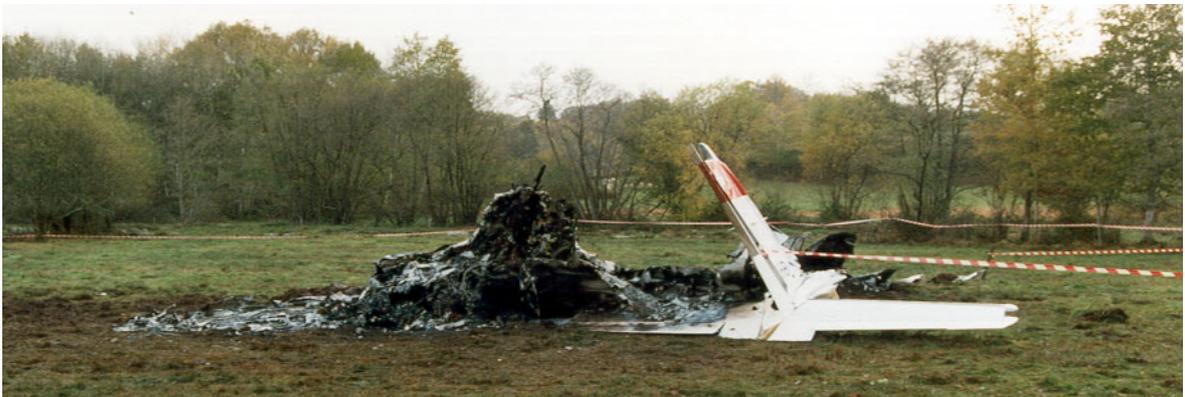
L'ensemble de la cellule et des moteurs est rassemblé à l'intérieur d'une surface dont les dimensions sont comparables à celles de l'avion.

La cellule est disloquée : la cabine est couchée sur le côté gauche après avoir pivoté de 90 degrés, la porte située à l'arrière gauche du fuselage est fermée, bloquée contre le sol. L'empennage vertical, les empennages horizontaux et la gouverne de profondeur sont séparés du reste de la cellule et ont pivoté à gauche de 90 degrés par rapport à la cabine.

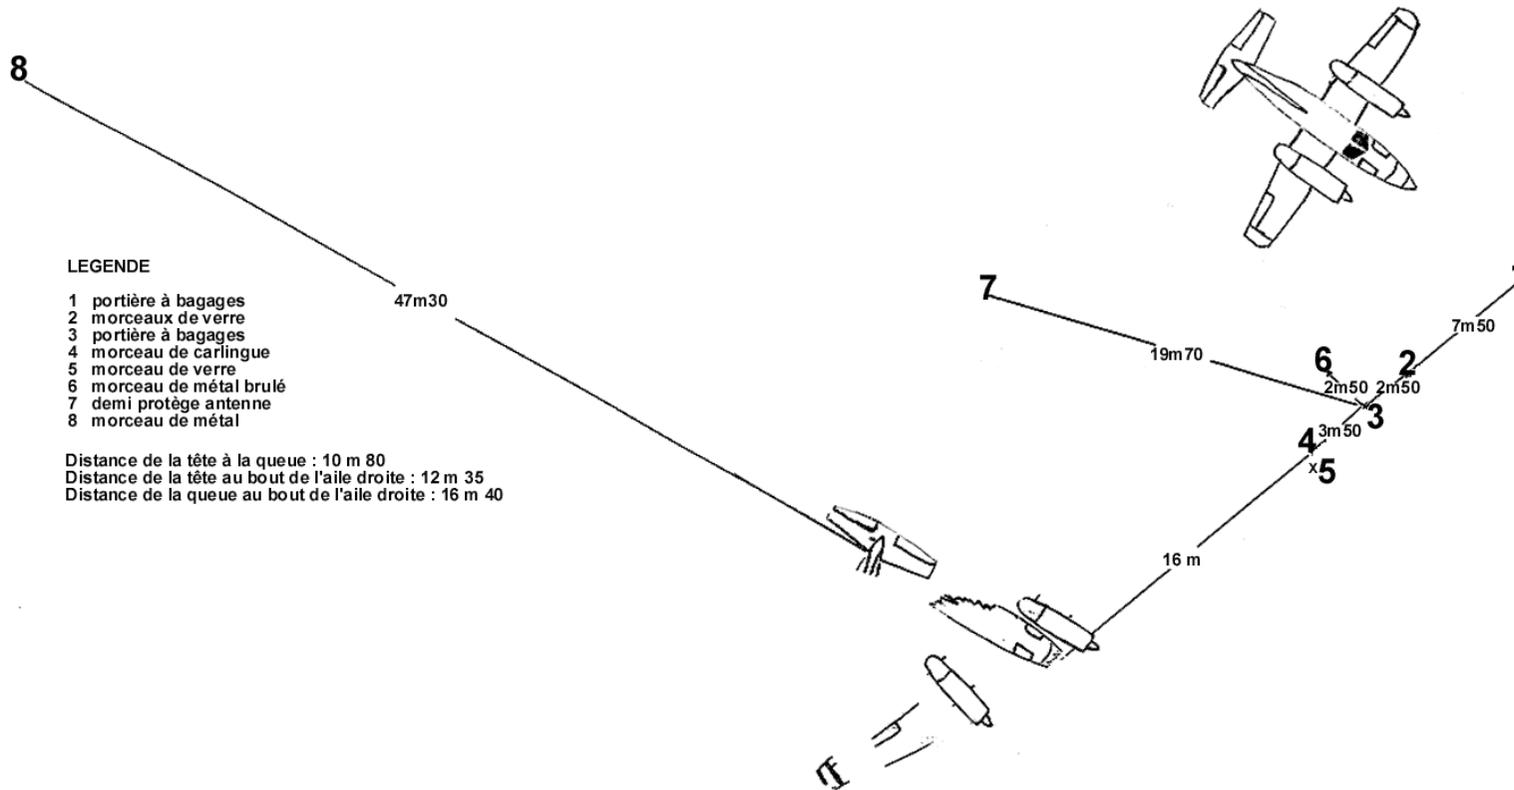
Situation des débris trouvés aux abords de la carcasse de l'avion

Le croquis de la page suivante représente les distances et l'orientation des traces au sol observées sur le site (orientation magnétique principale 130°). Le nez de l'avion s'est enfoncé net dans le sol. Les traces laissées par l'extrémité de l'aile droite ainsi que la position relative du saumon par rapport au reste de la voilure indiquent que l'avion a heurté le sol avec une légère inclinaison à droite.

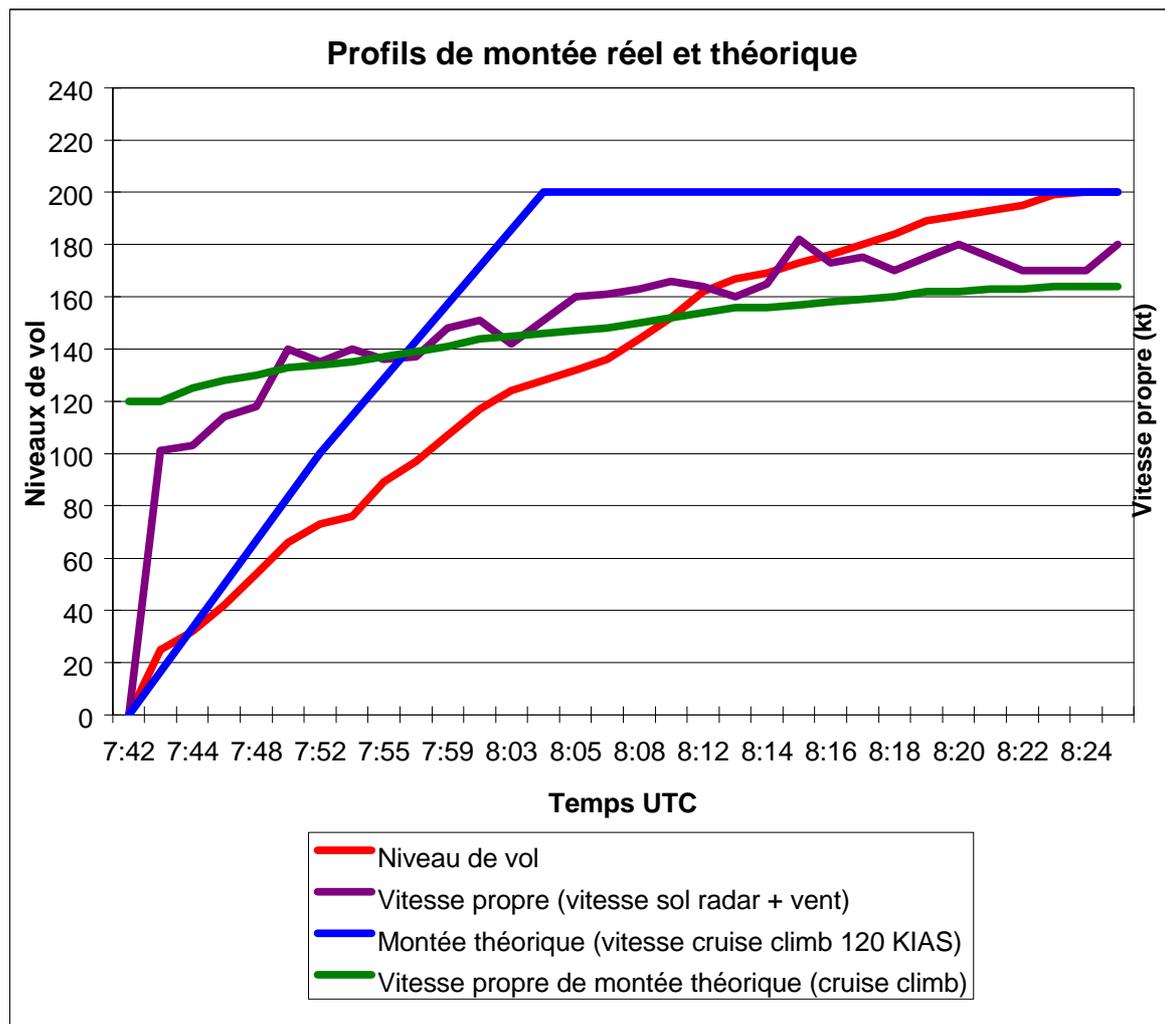
La montée jusqu'au niveau 200, niveau de croisière final, a duré 42 minutes et a été ininterrompue. Bien que l'on ne connaisse pas les paramètres de conduite moteurs employés au cours de ce vol, on sait d'après un témoignage que le pilote avait l'habitude d'adopter les paramètres de conduite "montée croisière". Comme vu au paragraphe 1.6.5.1, la montée théorique dans ce cas dure vingt et une minutes.

La montée réelle a duré par conséquent exactement deux fois plus longtemps que celle théorique. Cet écart est très significatif. Comment l'expliquer ?

- Au cours des vingt et une premières minutes de la montée, il y a peu d'écart entre la vitesse propre réelle de l'avion et celle dite "cruise climb". On devrait s'attendre à ce que l'avion atteigne le FL 200, mais c'est loin d'être le cas puisqu'il n'atteint que le FL 130. Plus surprenant encore, l'avion, qui certes vole alors plus vite que les 120 kt théoriques et donc monte logiquement moins vite, met encore vingt et une minutes pour atteindre le FL 200. Cette montée très lente qui aurait dû alerter le pilote met en lumière un déficit de performances important de l'avion.
