Bureau Enquêtes-Accidents

R A P P O R T

*relatif à l'incident grave
survenu le 23 novembre 1997
en approche à Orly (94)
au Mac Donnel Douglas MD83
immatriculé F-GRMC
exploité par AOM Minerve S.A.*

F-MC971123

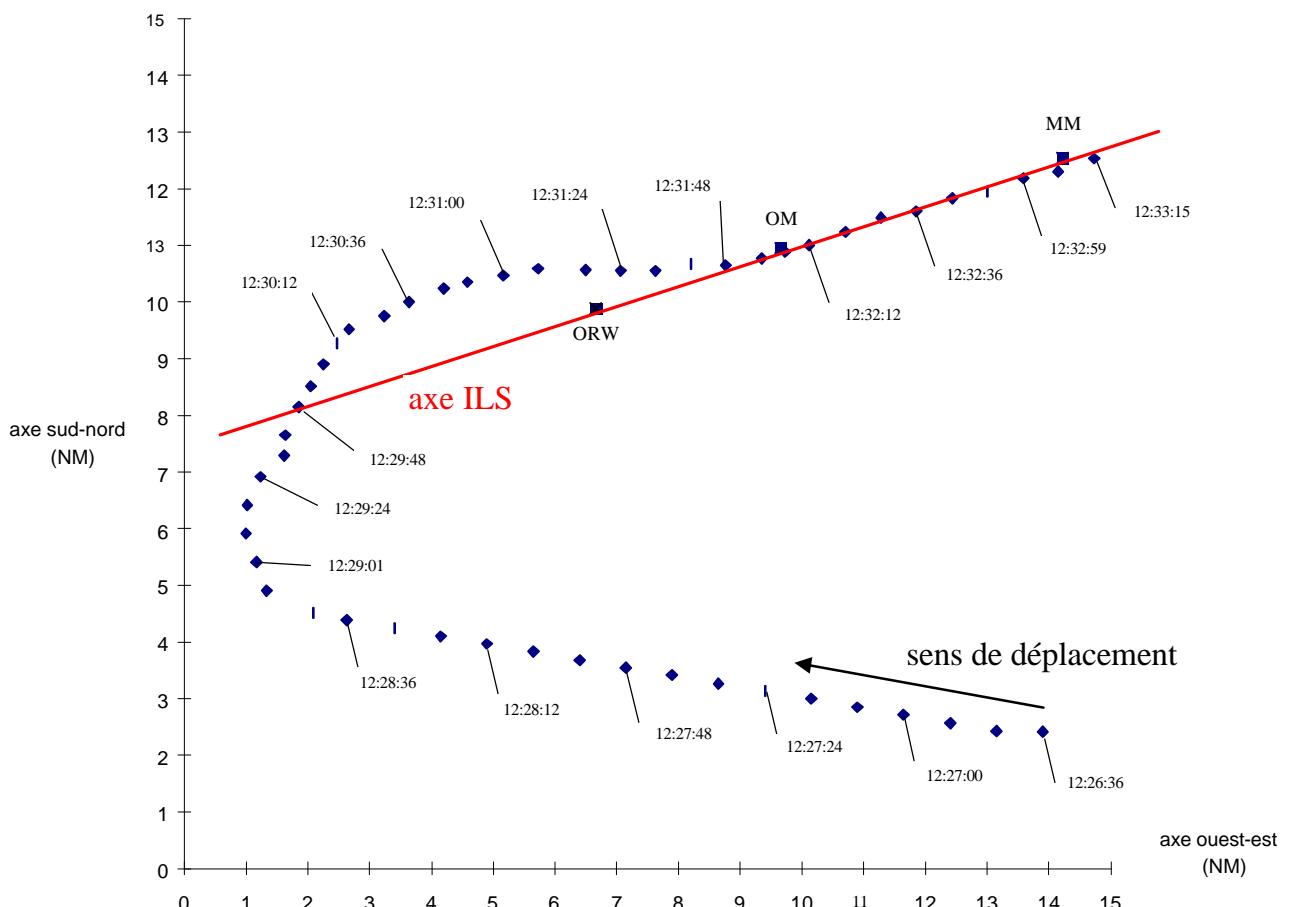
Figure 5

- d'une part la trajectoire sol de l'appareil,

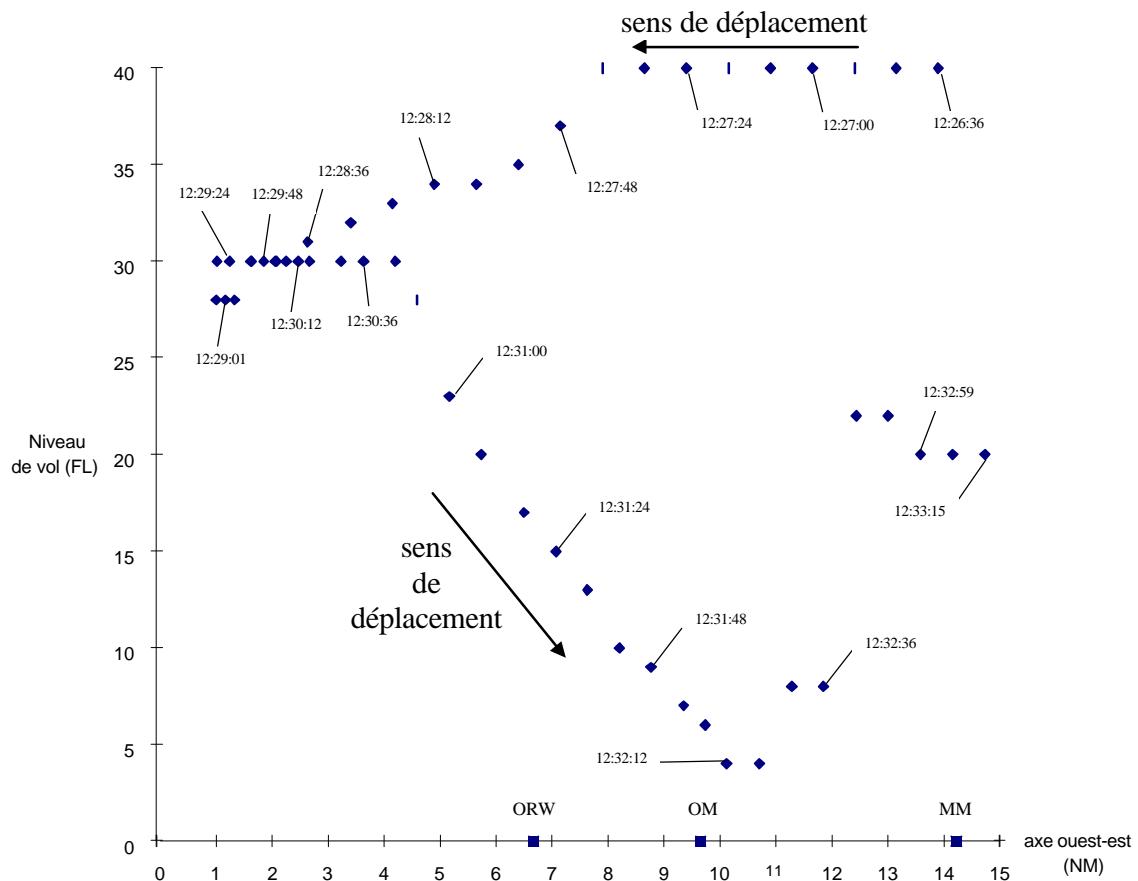
Figure 6

- d'autre part la trajectoire verticale grâce à l'alticodeur de l'aéronef

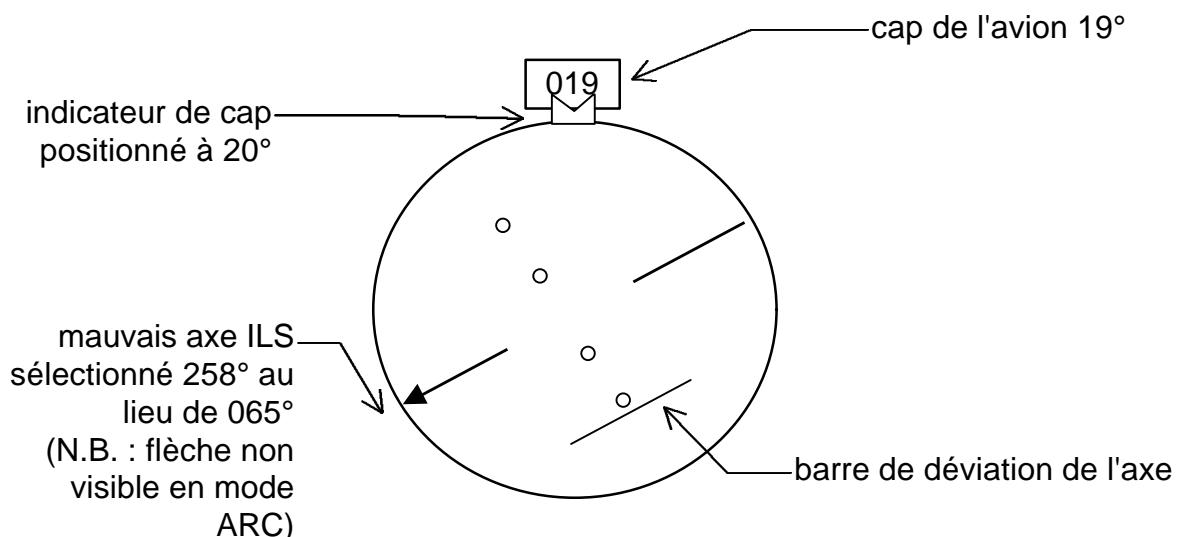
A 12 h 29 min 36 s, en interception de l'axe ILS de la piste 07, la barre de déviation d'axe de piste commence à bouger. Une représentation simplifiée du HSI du CdB (N.B. : dans toute cette partie, le HSI sera représenté en mode "ROSE" pour plus de lisibilité) est la suivante :

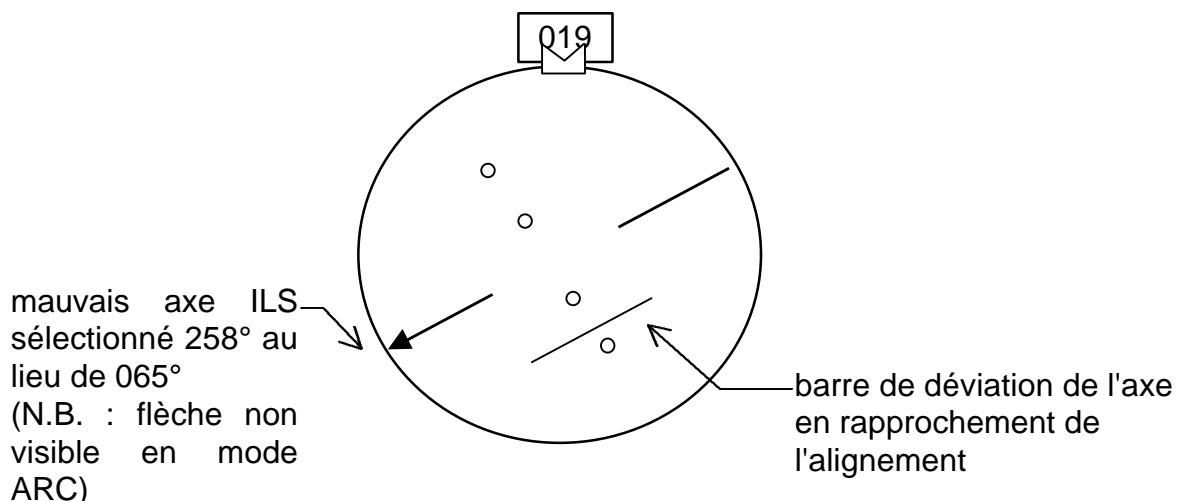
A 12 h 29 min 43 s, le mode "LOC capture" apparaît sur le FMA. Une représentation simplifiée du HSI du CdB est la suivante :

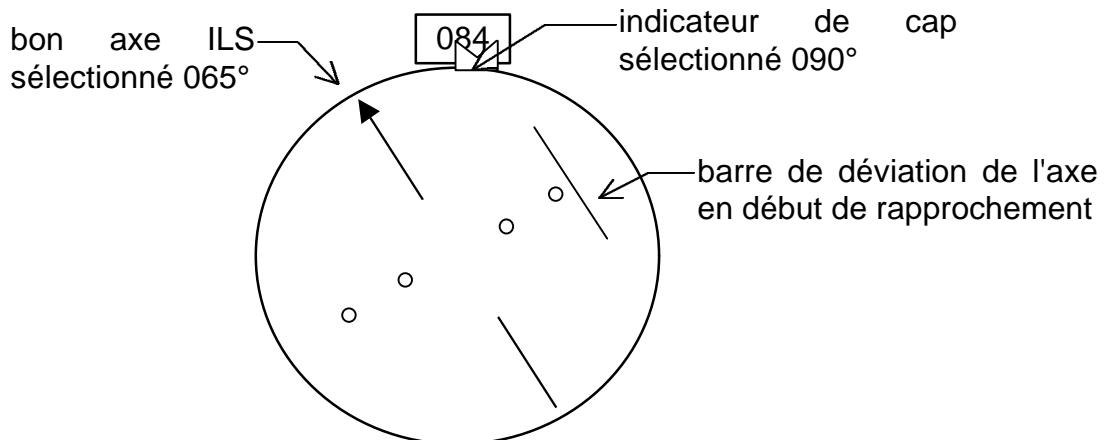
A 12 h 31 min 43 s, le mode "LOC capture" apparaît sur le FMA et la barre du radiophare d'alignement de piste, jusqu'alors en butée droite, commence à bouger. Les barres de tendance du directeur de vol qui étaient centrées jusque-là indiquent maintenant au pilote la trajectoire à suivre pour rejoindre l'axe du localizer. Le CdB fait virer l'avion à gauche pour intercepter l'axe d'approche.

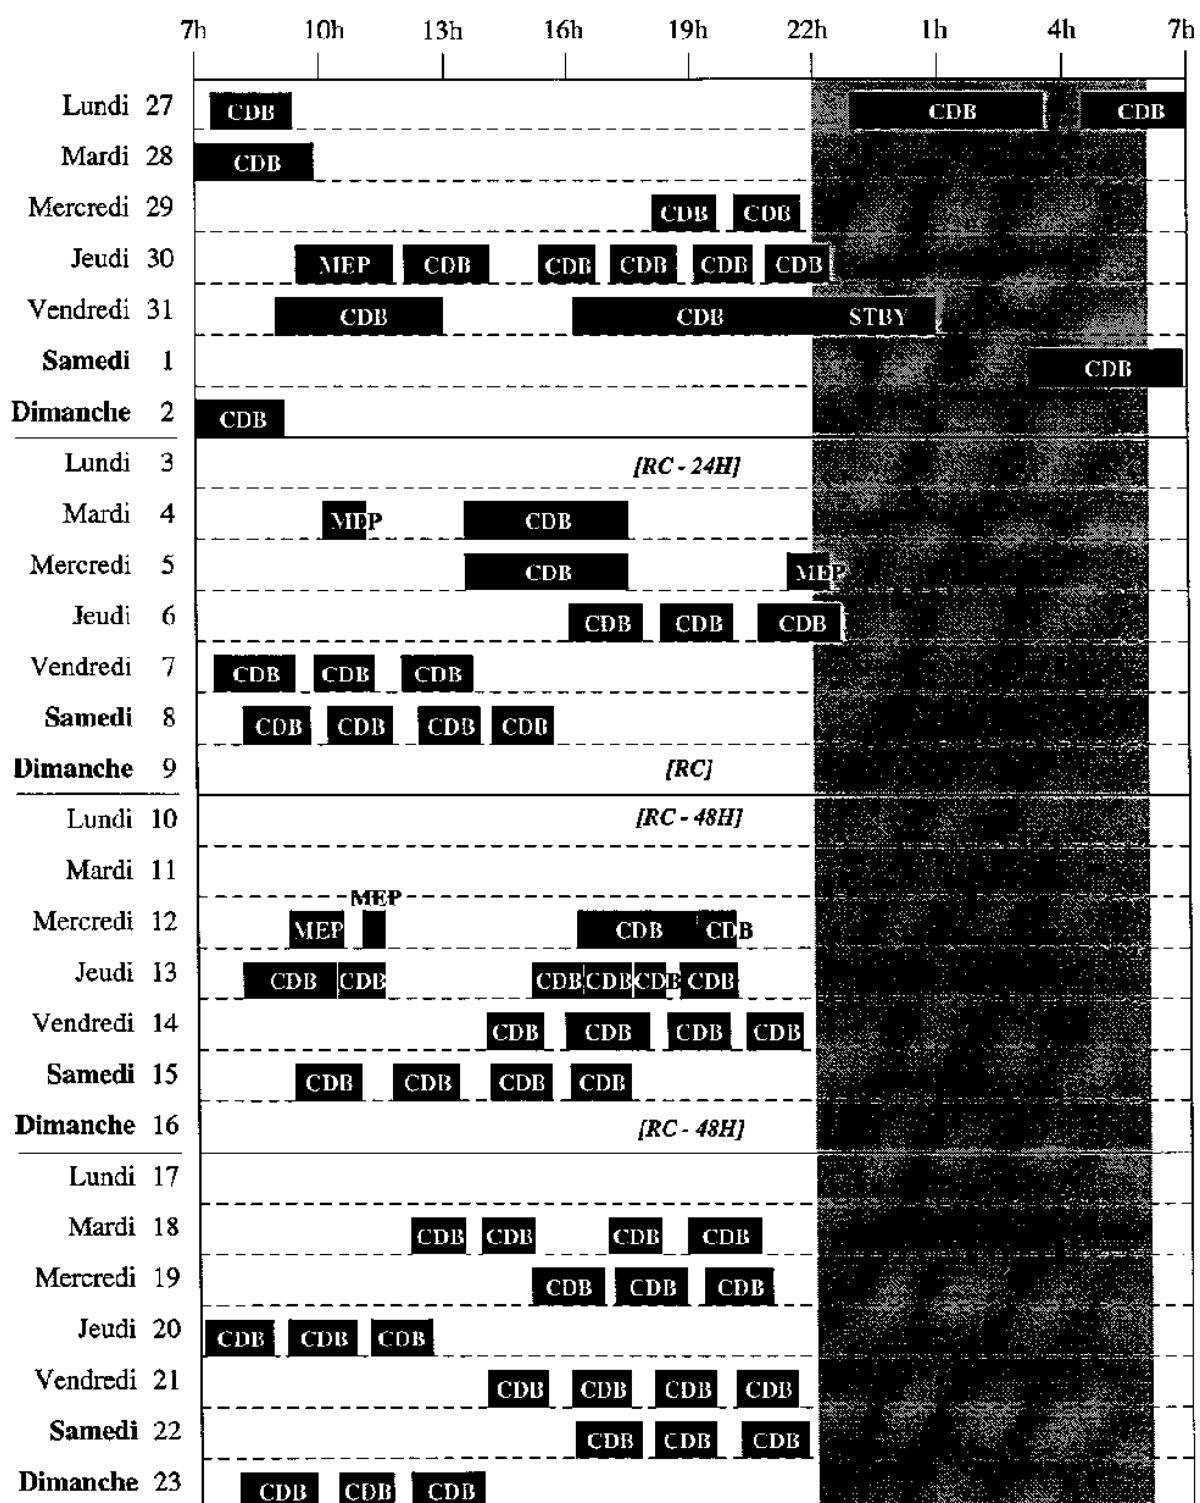
**Figure n°1 :** Représentation dite "chronobiologique" des cycles activité-repos du CDB. Les horaires de vols sont en heures locales (GMT + 1 heure).

Une représentation graphique dite "chronobiologique" des grilles de service du CDB a été réalisée pour les quatre dernières semaines (figure n°1). Ce type de graphique consiste à présenter les jours en ligne et les heures en colonne avec la nuit physique en grisé. Il permet d'appréhender plus facilement l'organisation des cycles activité-repos et ses conséquences sur le sommeil et les rythmes biologiques.

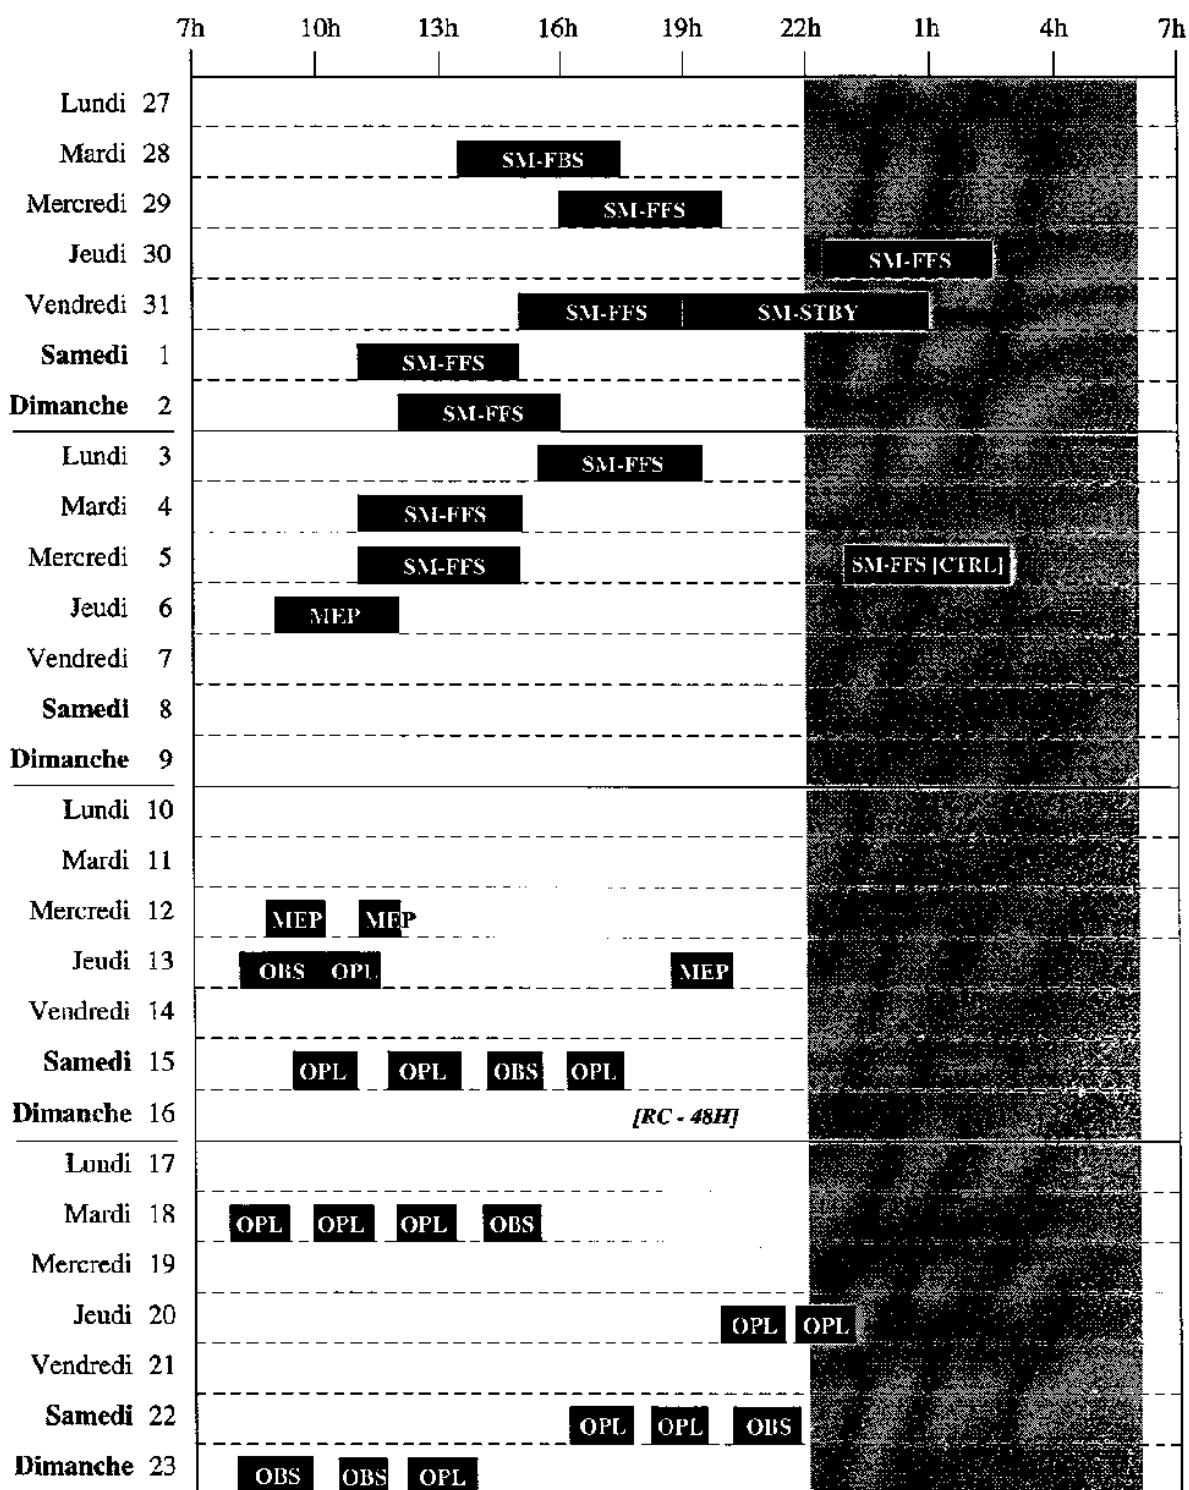
**Figure n°2 :** Représentation dite "chronobiologique" des cycles activité-repos du copilote A. Les horaires de vols sont en heures locales (GMT + 1 heure).

Pour ce qui concerne l'analyse des grilles de service, la même démarche que celle utilisée pour le CDB a été appliquée pour ces deux copilotes. Les figures n°2 et 3 décrivent, respectivement pour les copilotes A et B, l'organisation des cycles activité-repos sur les 4 dernières semaines. Le nombre et la plage horaire des séances de formation en simulateur, des vols en qualité de copilote ou d'observateur, réalisés par les copilotes A et B ne devraient pas a priori entraîner des troubles des rythmes biologiques, ni une accumulation de la dette de sommeil.

En fait, compte tenu de leur niveau modéré de fatigue, on peut estimer que ces deux sujets se trouvaient dans des conditions d'aptitude satisfaisantes.
