*Accident  
survenu le 22 juin 1997  
sur la commune de Mespuits (91)  
au DR 400-180  
immatriculé F-GKQF*

**RAPPORT**  
f-qf970622

DR 400-180 immatriculé F-GKQF

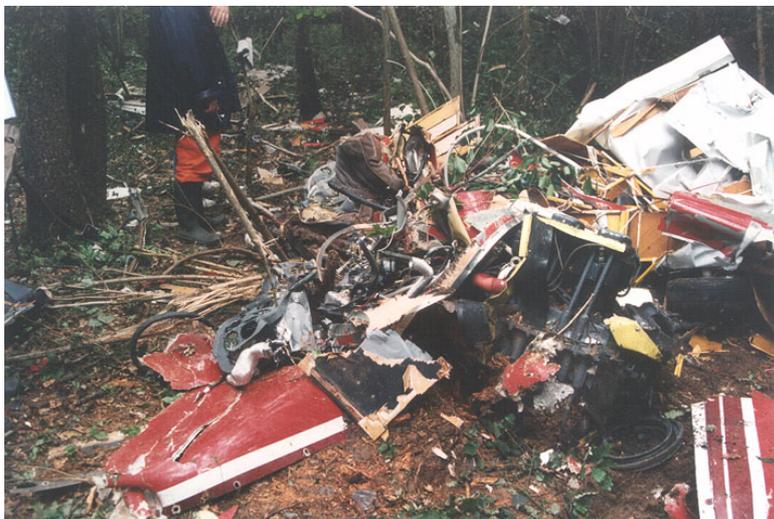
### **1.12 Renseignements sur l'impact et sur l'épave**

L'épave principale se trouve dans un terrain boisé, à 15 km à l'est de la ville d'Etampes.

L'observation des traces finales laissées dans la végétation montre que l'avion avait une assiette à piquer d'environ 60°. Son inclinaison au moment du toucher avec le sol était approximativement de 90° à droite.

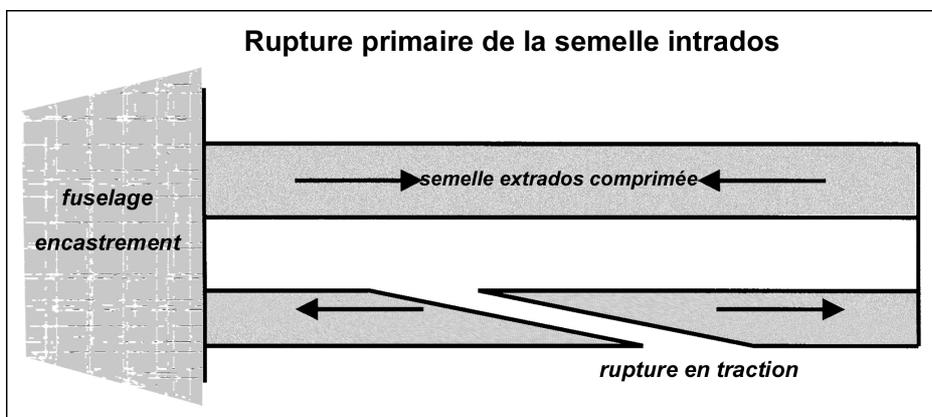
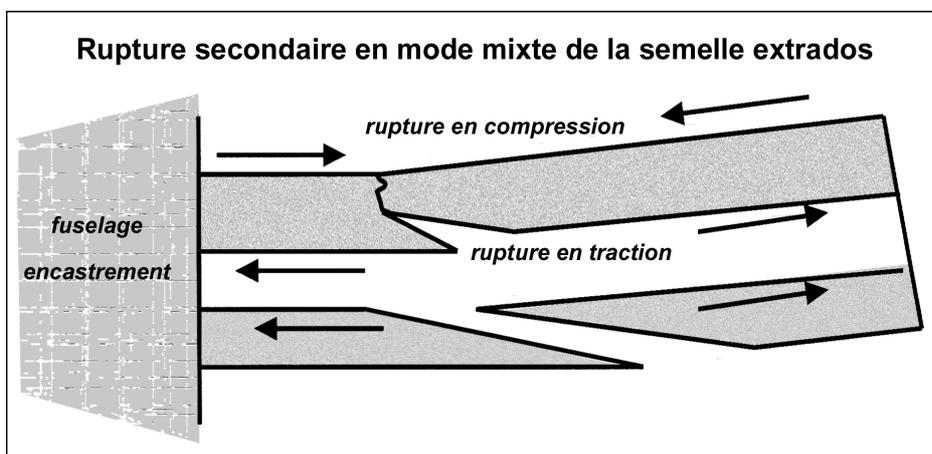
Dans le cas considéré, l'observation des faciès de rupture montre que la semelle inférieure s'est bien rompue en traction pure alors que la semelle supérieure s'est rompue en flexion.

Ceci indique que, dans un premier temps, seule la semelle inférieure s'est rompue, ce qui a conduit la semelle supérieure à travailler en flexion. Cette séquence n'a pu survenir que parce que la structure du caisson n'était plus liée.
