*Incident
survenu le 23 août 1998
à Paris Charles de Gaulle (95)
au BAe 146
immatriculé F-GOMA
exploité par AIRJET*

RAPPORT
f-ma980823

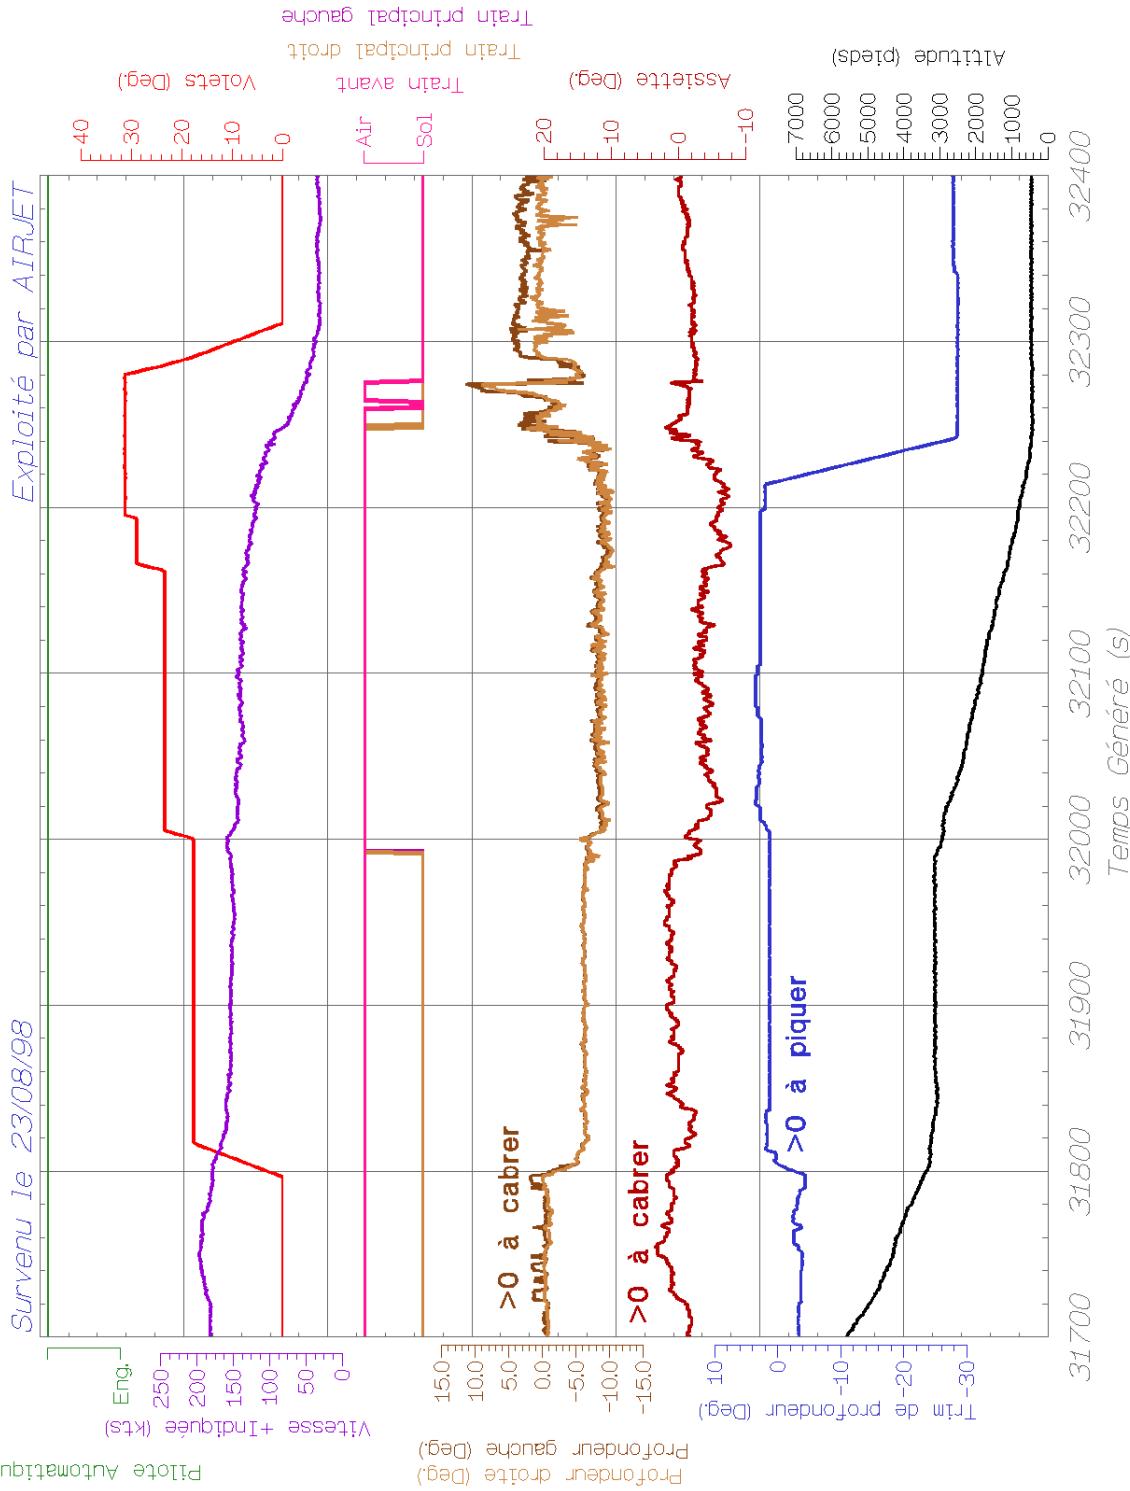
Graphe 3 : Atterrissage / 3mn

L'enregistreur QAR a été exploité. Il apparaît que le paramètre « elevator trim » était mal enregistré, et était donc indisponible pour l'enquête (remarque : l'enquête a permis de montrer que ce phénomène résulte d'un défaut dans la chaîne d'acquisition du paramètre, défaut n'ayant aucune incidence sur les commandes et les qualités de vol de l'avion)
