*Accident  
survenu le 6 février 1999  
à Percy en Auge (14)  
à l'avion Orion G801  
immatriculé F-PJDL*

**RAPPORT**  
f-di990206

<b>Événement :</b>	Atterrissage forcé à la suite de la rupture de l'arbre de transmission moteur/hélice.
<b>Cause identifiée :</b>	Choix technologique pour la transmission et processus d'entretien de l'arbre inadaptés.

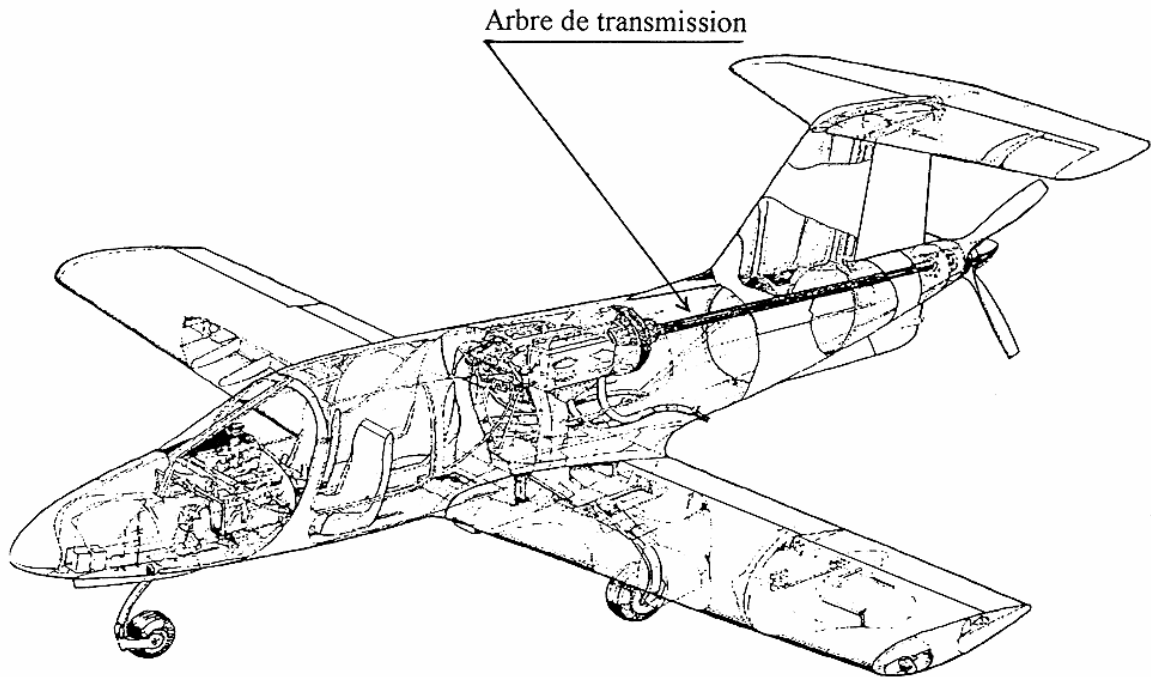
Figure 2 - Montage de l'arbre sur l'avion

L'arbre est un tube cylindrique en acier d'une longueur de 210 cm, d'un diamètre de 12 cm et d'une épaisseur de 2 mm environ. Il est à l'origine destiné à transmettre les efforts d'entraînement des roues de remorque sur les camions. Cet arbre est celui qui est préconisé par le concepteur de l'avion pour la transmission. Grâce à un épaulement, il est boulonné à un "flector" en sortie du moteur tandis qu'un embout cannelé permet l'accouplement avec l'hélice propulsive (cf. annexe 2 - figure 2-a). L'embout cannelé est repris sur un palier fixé sur la cellule par des attaches pourvues de "silent blocs". Le flector et les silent blocs font office d'amortisseurs.

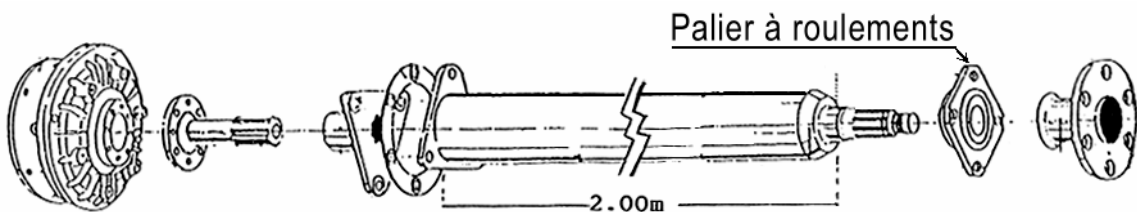
Figure 3 - Schéma descriptif de l'ensemble de transmission

Cet arbre est équilibré dynamiquement à la construction par des masselottes soudées aux extrémités. On observe dans la zone des deux extrémités de nombreux points de soudures et de meulages correspondants aux équilibrages successifs de l'arbre qui sont effectués en service (cf. annexe 2 - figure 2-cter).

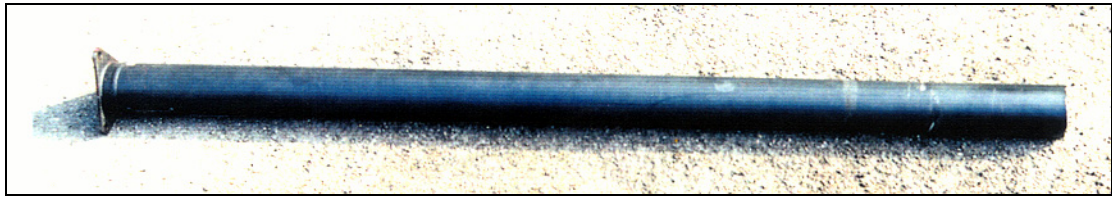
(figure 2-c)

Les trois morceaux de l'arbre rompu sont désignés par les références A, B et C (cf. annexe 2 - respectivement figures 2-a, 2-b et 2-c-bis-cter). Le morceau A situé du côté de l'hélice mesure environ quarante centimètres tandis que le morceau C en prise sur le flector du moteur, mesure près de cent soixante centimètres. Le morceau B, celui du milieu, est le plus petit des éléments. C'est une surface ouverte en spirale et très déformée.

La rupture entre les parties B et C est apparemment statique et elle se serait déroulée après la rupture de la partie A. En effet, l'enfoncement dans le bas du fuselage arrière semble correspondre à un impact de la manche que constituait le reste de l'arbre en prise sur le moteur après la rupture du premier morceau.

Morceau C

Vue générale

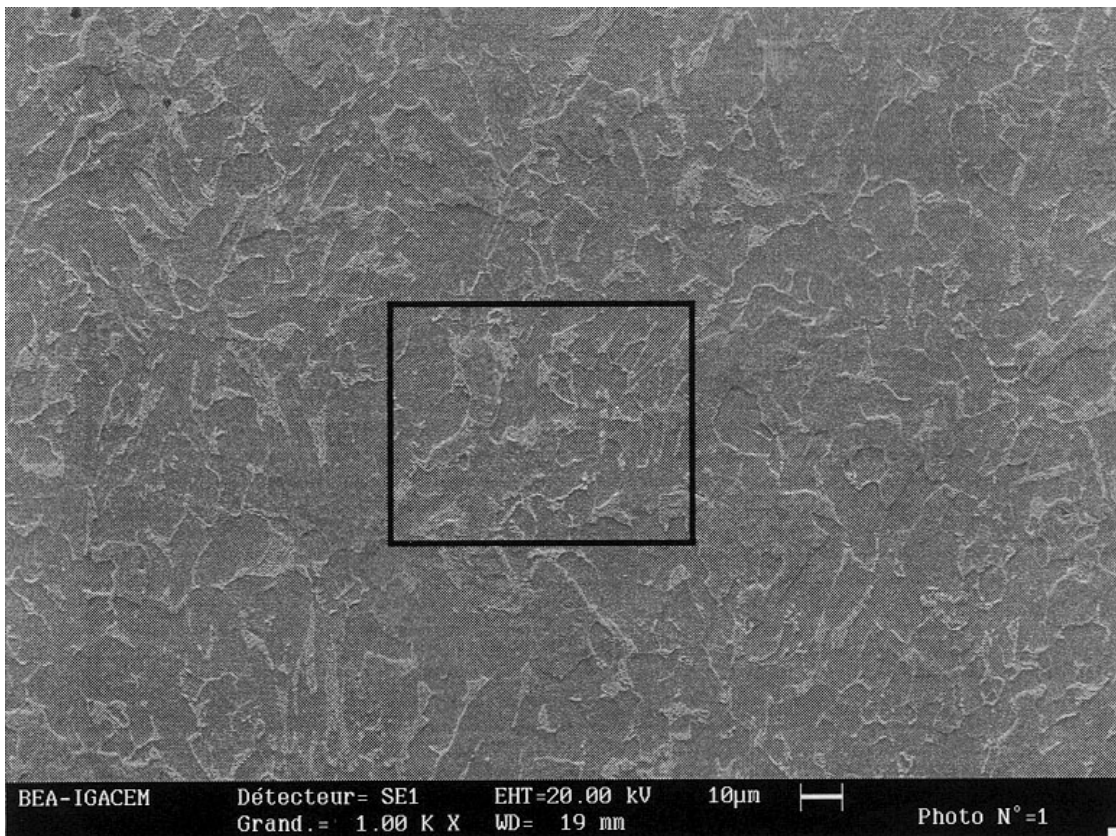
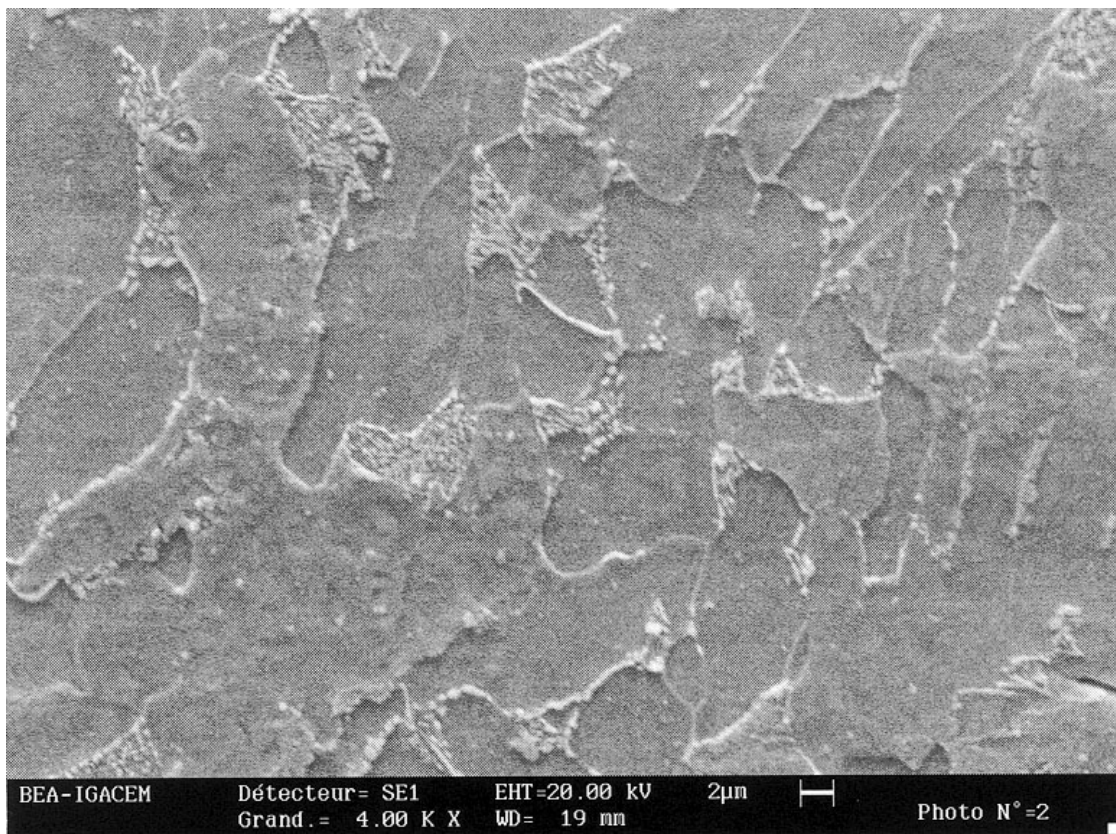
Planche 4-a

Dans les zones de soudure, on constate qu'il y a des craquelures et des trous de quelques centièmes de millimètre (cf. annexe 3). Ces défauts sont dus au processus de soudure : impureté dans le métal d'apport et relâchement des contraintes internes dues à la soudure et/ou au meulage. Les zones sans soudure ne comportent pas ce type de défauts métallurgiques.

Microstructure de l'arbre dans la région sans soudure  
acier type ferrite-perlite

Microstructure de l'arbre dans la région de soudure  
acier type martensite
