*Accident  
survenu le 28 mai 1999  
à Robertval (60)  
au Bell 206B Jet Ranger  
immatriculé F-GFDN*

**RAPPORT**  
**f-dn990528**

| <b>Evénement :</b> | perte de puissance, autorotation manquée. |
| <b>Cause identifiée :</b> | absence non détectée de colliers anti-vibrations, rupture d'une pièce en fatigue. |

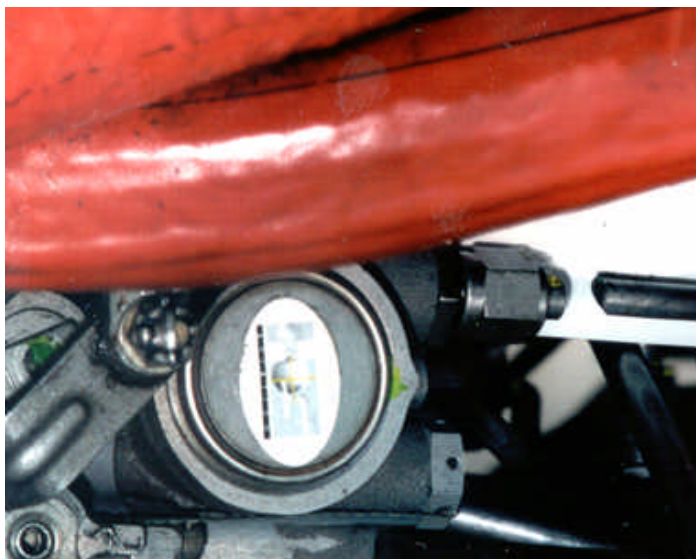
Son examen a montré que la tuyauterie de prélèvement d'air Pc (Compressor Discharge Air Pressure) était rompue au niveau de l'écrou de fixation côté régulateur carburant.

Par ailleurs, l'examen a révélé que la tuyauterie ne portait pas de collier support anti-vibration. La tuyauterie Pc a été prélevée en vue de la soumettre à des examens métallurgiques.

- La rupture est due à un phénomène de fatigue sur une très grande plage de la section de la tuyauterie. L'amorce de la rupture est située au niveau de l'olive de raccordement au régulateur, dans l'arête du début de l'évasement (cf. annexe 2).

- La tuyauterie présente une déformation anormale qui a généré des contraintes résiduelles dans la zone de l'extrémité où a eu lieu la rupture. Cette zone présente aussi des traces prononcées de frottement du tube sur la bague de l'écrou de fixation. L'absence des colliers de fixation anti-vibrations a provoqué une mobilité anormale de la tuyauterie qui a frotté sur la bague de l'écrou de fixation au cours des phases de fonctionnement.

- Les phases d'amorce et de progression de la rupture se sont vraisemblablement déroulées au cours de plusieurs vols de l'appareil comme en témoignent des macro-stries de fatigue (lignes d'arrêts). Malgré cette perte progressive d'étanchéité du tube, la conduite partiellement rompue a pu continuer à assurer sa fonction jusqu'à la rupture finale.

Les colliers normalement montés sur la tuyauterie servent à maintenir les fréquences propres et les niveaux vibratoires de cet équipement dans des limites acceptables. L'absence de ces colliers autorise des amplitudes de vibrations importantes conduisant à des contraintes élevées qui peuvent entraîner des ruptures en service prématurées.
