# Bureau Enquêtes-Accidents

## R A P P O R T

*relatif à l'accident survenu le 8 juin 1999  
à Ménéstreau-en-Villette (45)  
au planeur Centrair C101A immatriculé F-CHDV*

**F-DV990608**

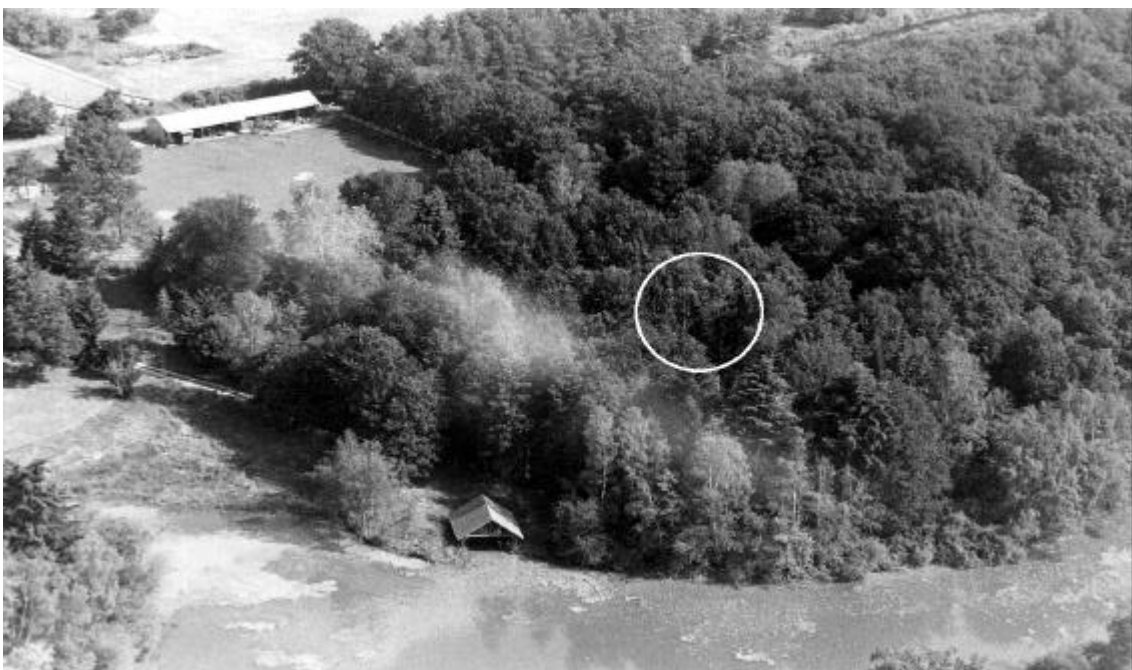
Vue aérienne du lieu de l'accident

Un observateur au sol, situé environ à 1,2 kilomètres au nord du lieu de l'accident, a vu passer dans l'après-midi un planeur à basse hauteur au-dessus des arbres et se dirigeant vers le sud. Peu après ce passage, il a entendu un craquement qu'il a assimilé à une rupture de branches, ce qui est fréquent dans le secteur. Il n'a pas établi de relation entre le planeur qu'il venait d'observer et ce bruit de branches (cf. annexe 2).
