*Accident
survenu le 19 novembre 1999
sur l'aérodrome
de Roissy Charles de Gaulle (95)
au Boeing 737-300
immatriculé F-GRFA
exploité par Air France*

RAPPORT

f-fa991119

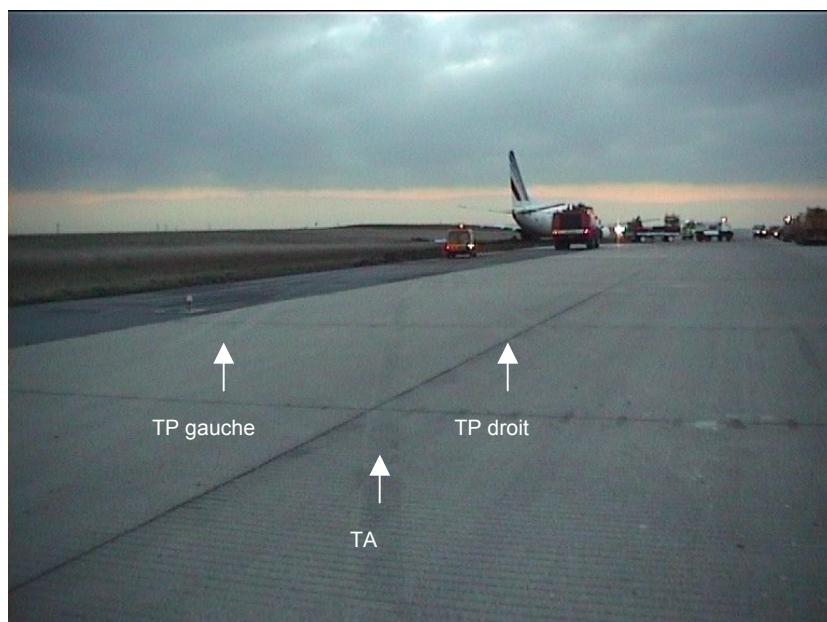
A 10 h 00, la piste était légèrement humide et les traces laissées par l'avion étaient à peine perceptibles. A 18 h 00, la piste avait séché, offrant une meilleure visibilité des traces de pneumatiques sur l'enrobé.
