*Accident  
survenu le 15 décembre 1999  
à Saint-Etienne-en-Dévoluy  
Pic de Bure (05)  
à l'hélicoptère AS 355  
immatriculé F-GJGU  
exploité par SAF-Hélicoptères*

**RAPPORT**

**f-gu991215**

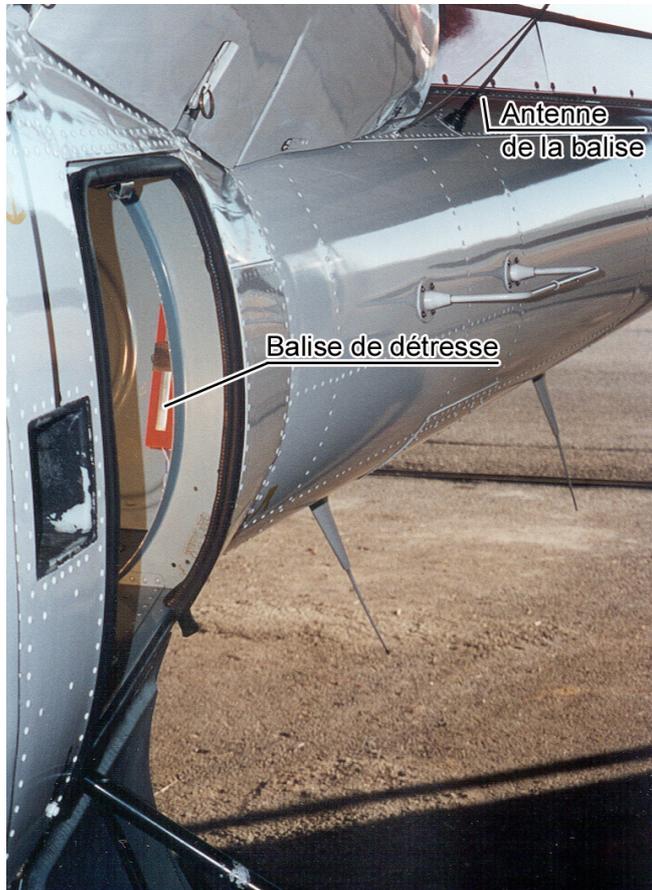
### 1.15.2.1 Balise de détresse

Le F-GJGU était équipé d'une balise de détresse de marque Jolliet, de type JE2, S/N 13070H. Cette balise est munie d'un interrupteur accéléromètre qui la met automatiquement en fonctionnement sous l'effet d'une accélération longitudinale supérieure ou égale à 7g. Elle comprend un boîtier de piles et un ensemble émetteur assemblés par deux vis de fixation.

La balise était fixée sur un support situé sur le côté gauche à l'arrière de la cabine. Elle était reliée à une antenne de structure située sur la poutre de queue par un câble coaxial d'une longueur de soixante centimètres.
