BEA

*Accident
survenu le 14 mai 1999
à Chevru (77)
au CAP 10B
immatriculé F-GRIT*

RAPPORT
f-it990514

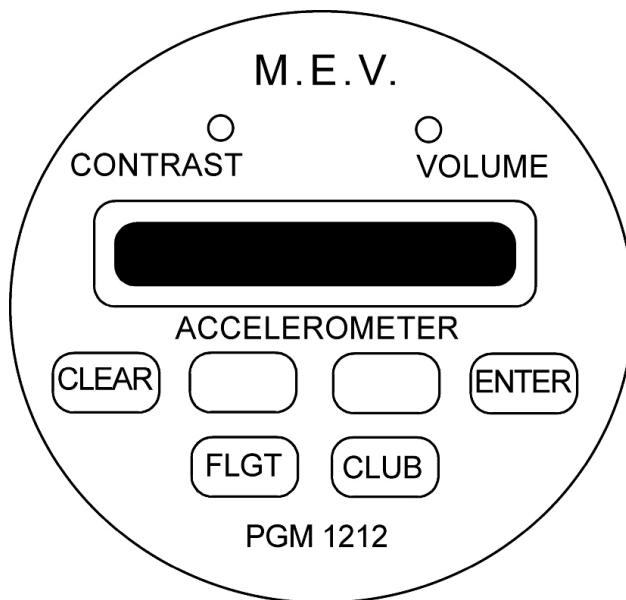
Le club avait fait installer à la livraison de l'avion un accéléromètre électronique de marque M.E.V, type PGM 1212 V3. Cet instrument permet la visualisation en temps réel des accélérations subies.

Les seuils suivants avaient été retenus :

- limites avion + 6 / - 4,5 g.
- limites club + 5,1 / - 3,6 g.
- début du signal sonore + 4,3 / -3,1 g.

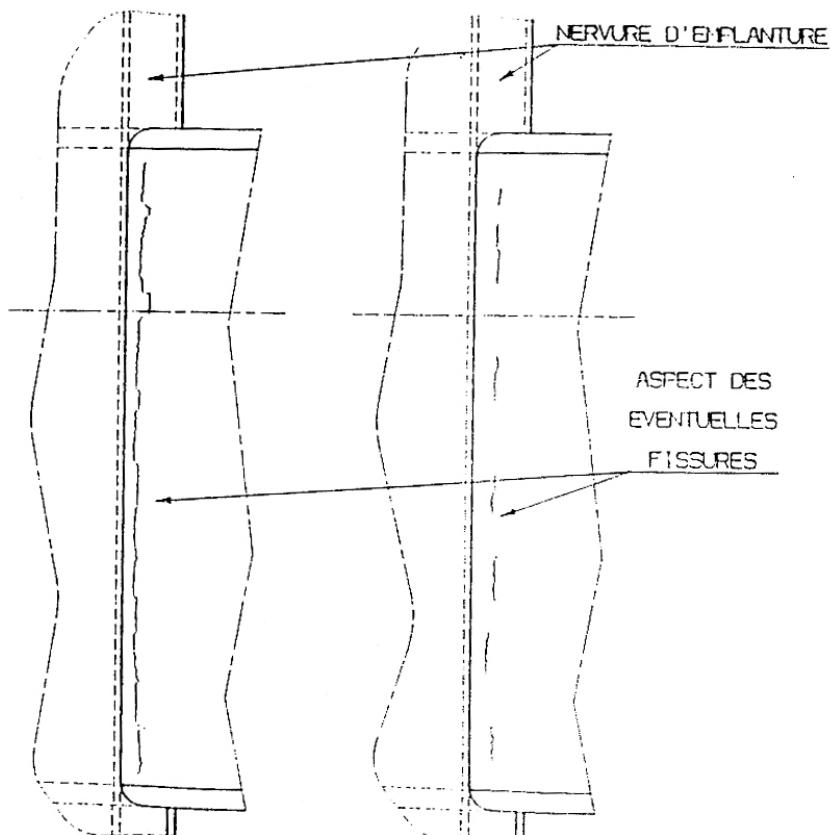
Figure 2

BULLETIN SERVICE CAP10B N° 15 (ATA 57-003)
TITRE : VOILURE - Inspection du longeron

- (1) Démonter les carénages d'emplanture avant et arrière, gauches et droits.
- (2) Examiner les surfaces (Fig. 1 Détail A) avec la loupe grossissement 10 avec un éclairage doux et rasant. (un éclairage violent risque d'estomper les fissures peu profondes).
Les fissures de compression se présentent sous la forme montrée en Figure 2.
- (3) Etat du longeron :
 - (a) Si aucune fissure n'est constatée remonter les carénages d'emplanture.
 - (b) Si une ou plusieurs fissures sont découvertes, il est recommandé de prendre contact avec le constructeur afin de décider de la meilleure solution pour effectuer la réparation de la voilure, localement, suivant les procédures décrites dans le Manuel de Réparation Structurale, ou chez le constructeur, si le convoyage en vol est possible.
