*Accident  
survenu le 12 mars 2000  
à Valence Chabeuil (26)  
au Jurca MJ55  
immatriculé F-PJJR*

**RAPPORT**

**f-jr000312**

| <b>Événement :</b> | Perte du revêtement d'aile en vol. |

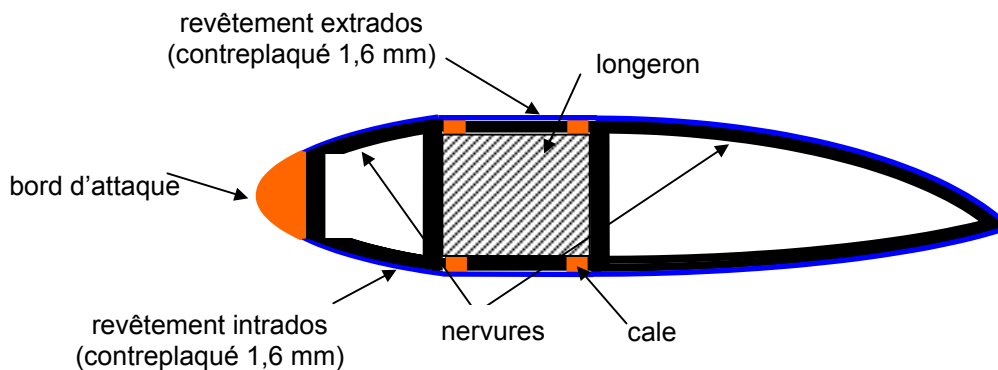
D'après les plans du concepteur, l'aile du MJ55 est constituée d'un longeron unique sur lequel sont collées des nervures. Normalement un panneau de contreplaqué, collé sur les nervures et sur des cales de rattrapage, constitue le revêtement extrados et un autre panneau, collé de la même manière, le revêtement intrados. Les nervures sont tronquées au bord d'attaque, celui-ci étant réalisé dans un autre morceau de bois massif mis à la forme. L'aile forme ainsi un « caisson » comme le montre le schéma suivant :

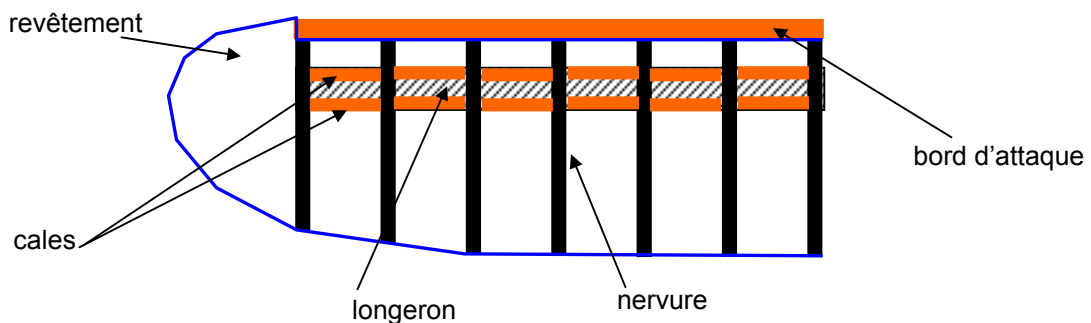
***Vue de dessus de la construction***

Tout au long du longeron, sont collées des cales. Le revêtement en contreplaqué de 1,6 mm d'épaisseur est collé sur ces cales qui assurent la cohésion transversale.

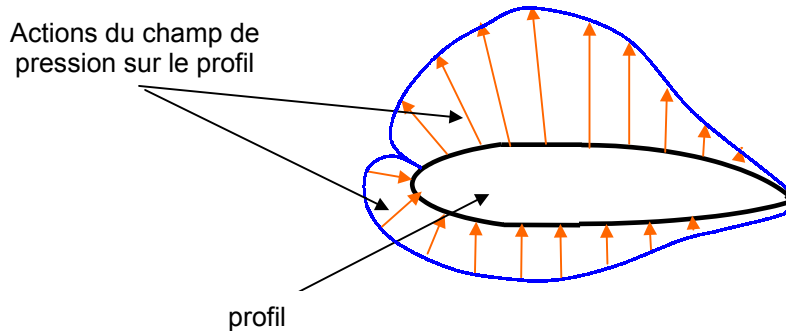
Cette conception a pour but d'assurer une bonne tenue du revêtement en vol. En effet, le champ de pression sur l'aile en mouvement présente une dépression importante sur l'extrados et une surpression plus faible sur l'intrados comme schématisé ci-après :

Ce champ de pression varie en fonction du profil et de l'incidence, mais la dépression est maximale sur l'extrados aux alentours du premier tiers de la corde de l'aile. On voit donc qu'en vol positif le revêtement extrados de l'aile est sollicité de manière continue en traction.
