Accident

survenu le 27 novembre 2000
au lieu-dit Chefao
(Nouvelle-Calédonie)
à l'hélicoptère AS 350 B2
immatriculé F-ODYP

RAPPORT

f-yp001127

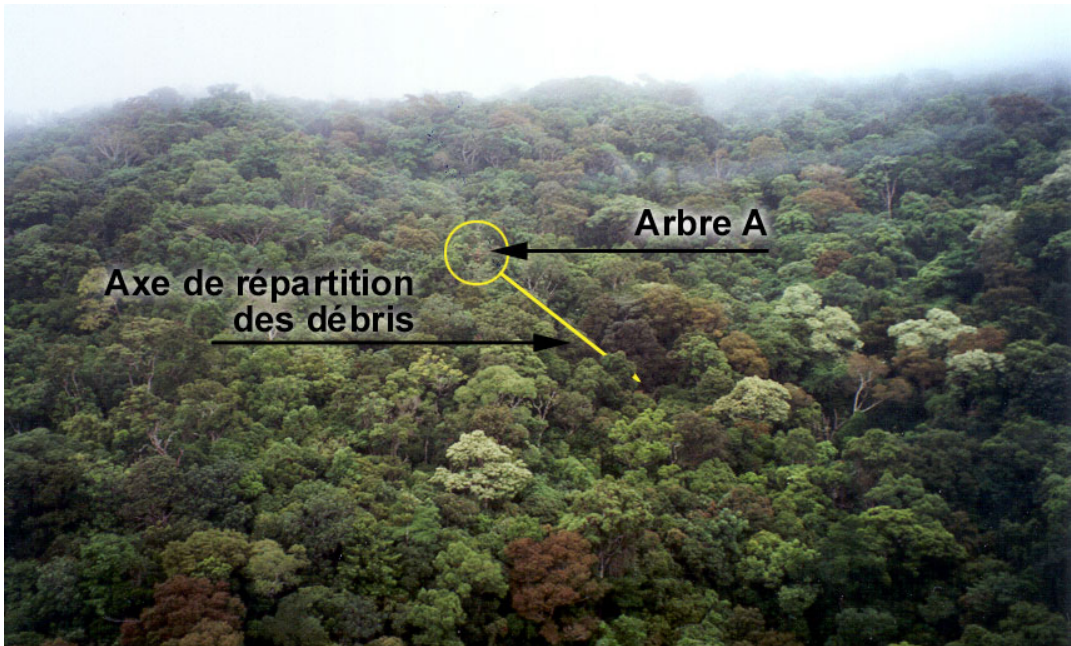
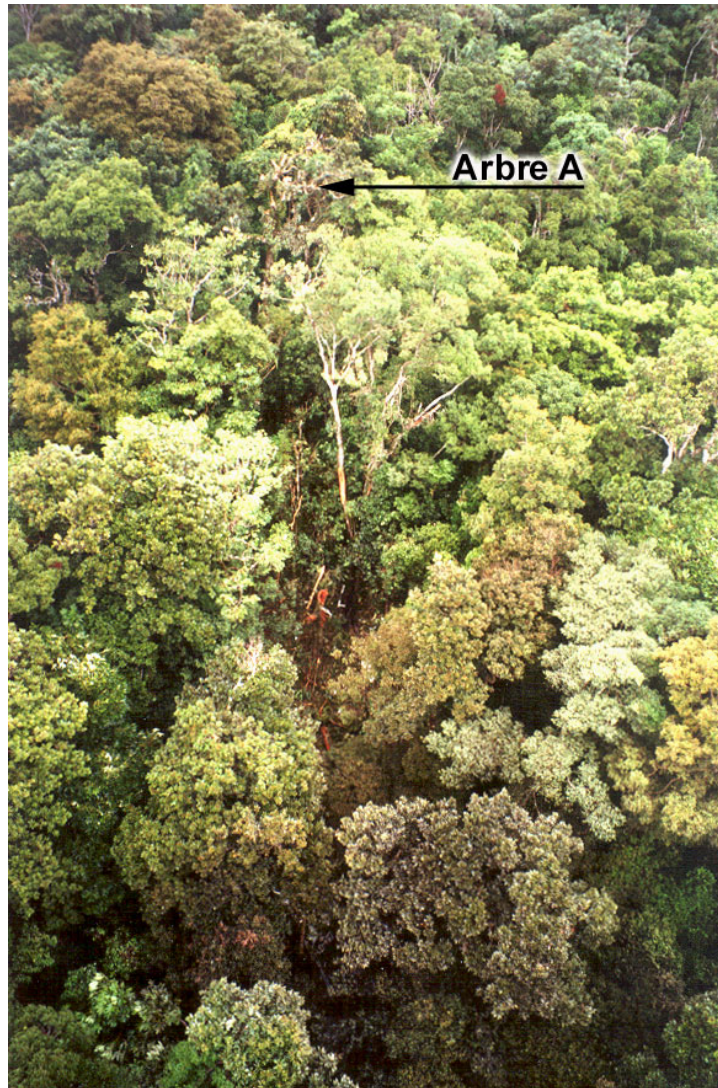
Vues aériennes du site de l'épave

Les plateaux cycliques et les compas sont entiers. Certaines biellettes de commande de pas ainsi que certaines attaches de fixation de servocommandes présentent des ruptures statiques. Les bras de l'étoile (« starflex ») sont rompus. Le manchon de la pale rouge est totalement détruit. Les butées sphériques des trois pales sont en place.

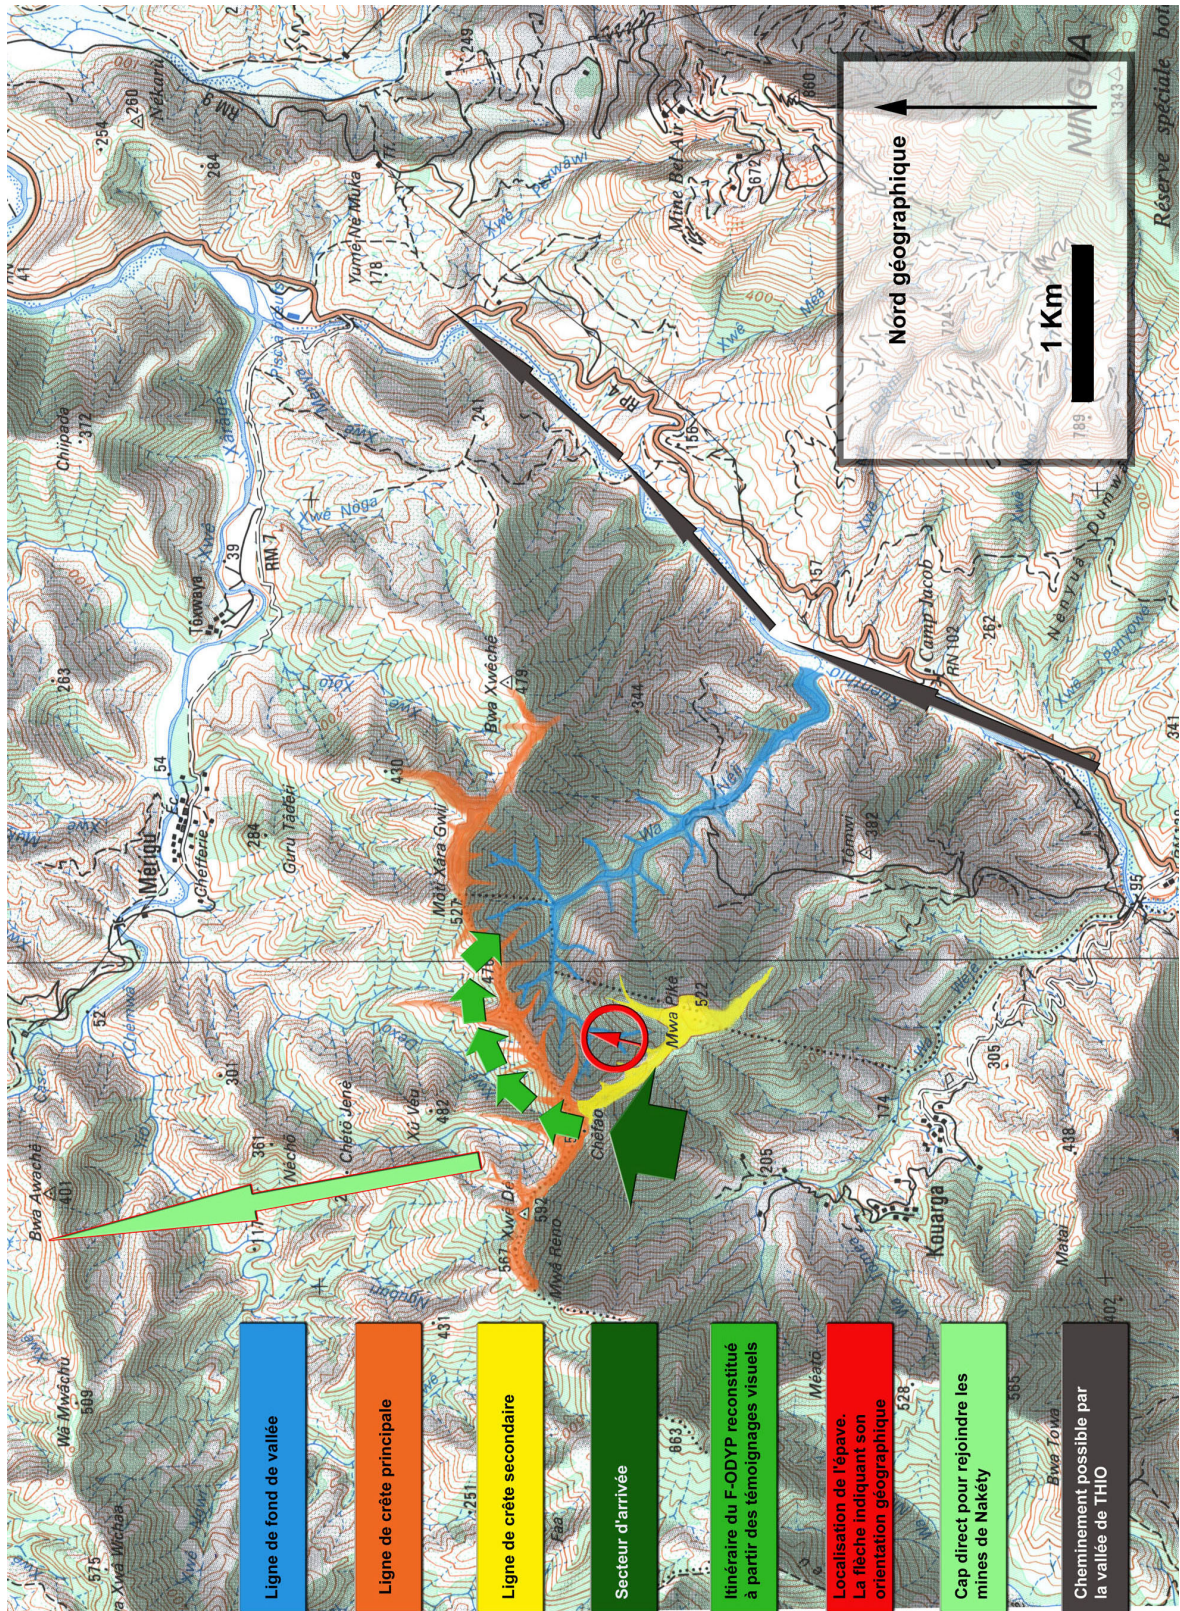
Trajectoire finale de l'hélicoptère

L'absence de données radar ne permet pas de connaître avec exactitude l'itinéraire suivi par l'hélicoptère et sa vitesse. On rappellera que le vol en hélicoptère autorise des variations de vitesse et de direction importantes et rapides permettant de s'adapter aux conditions extérieures, en l'occurrence météorologiques. Aussi l'itinéraire suivi par le F-ODYP ne peut-il être que partiellement reconstitué à partir du contenu et de la chronologie des radiocommunications enregistrées et des témoignages recueillis.
