Accident
survenu le 24 décembre 2000
sur l'aérodrome de Tahiti Faaa
au DC10-10
immatriculé N132AA
exploité par Hawaiian Airlines

RAPPORT
n-aa001224

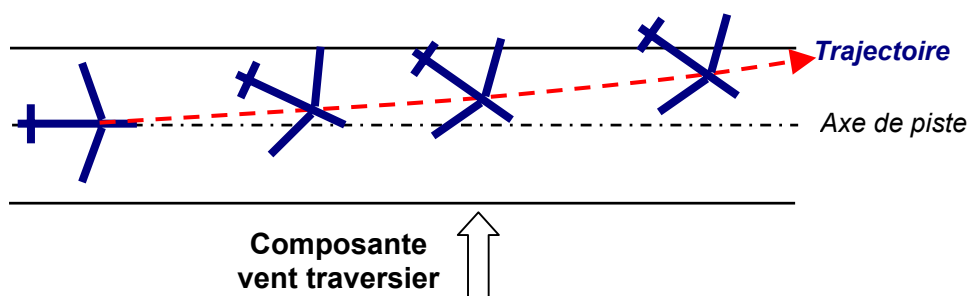
1.16.2 Piste mouillée et vent traversier

Sur piste mouillée et par vent traversier, la prise au vent du fuselage et de la dérive tend à aligner un avion dans le lit du vent (stabilité de route) et à le déporter sous le vent de la piste. Cette tendance de l'avion à s'aligner dans le lit du vent et à s'écarter de l'axe est augmentée par l'application des inverseurs de poussée.

De plus, l'adhérence étant plus faible sur piste mouillée, l'efficacité du freinage est réduite. Pour limiter cet effet, un contact franc des roues du train principal avec la piste par un atterrissage ferme permet une mise en rotation plus rapide de celles-ci et diminue ainsi le glissement. Un poser rapide du train avant et une action à piquer sur le manche améliorent aussi le maintien au sol.
