*Accident  
survenu le 5 novembre 2000  
à Paris Charles de Gaulle (95)  
au Boeing 747-200  
immatriculé TJ-CAB  
exploité par Cameroon Airlines*

# RAPPORT

**tj-b001105**

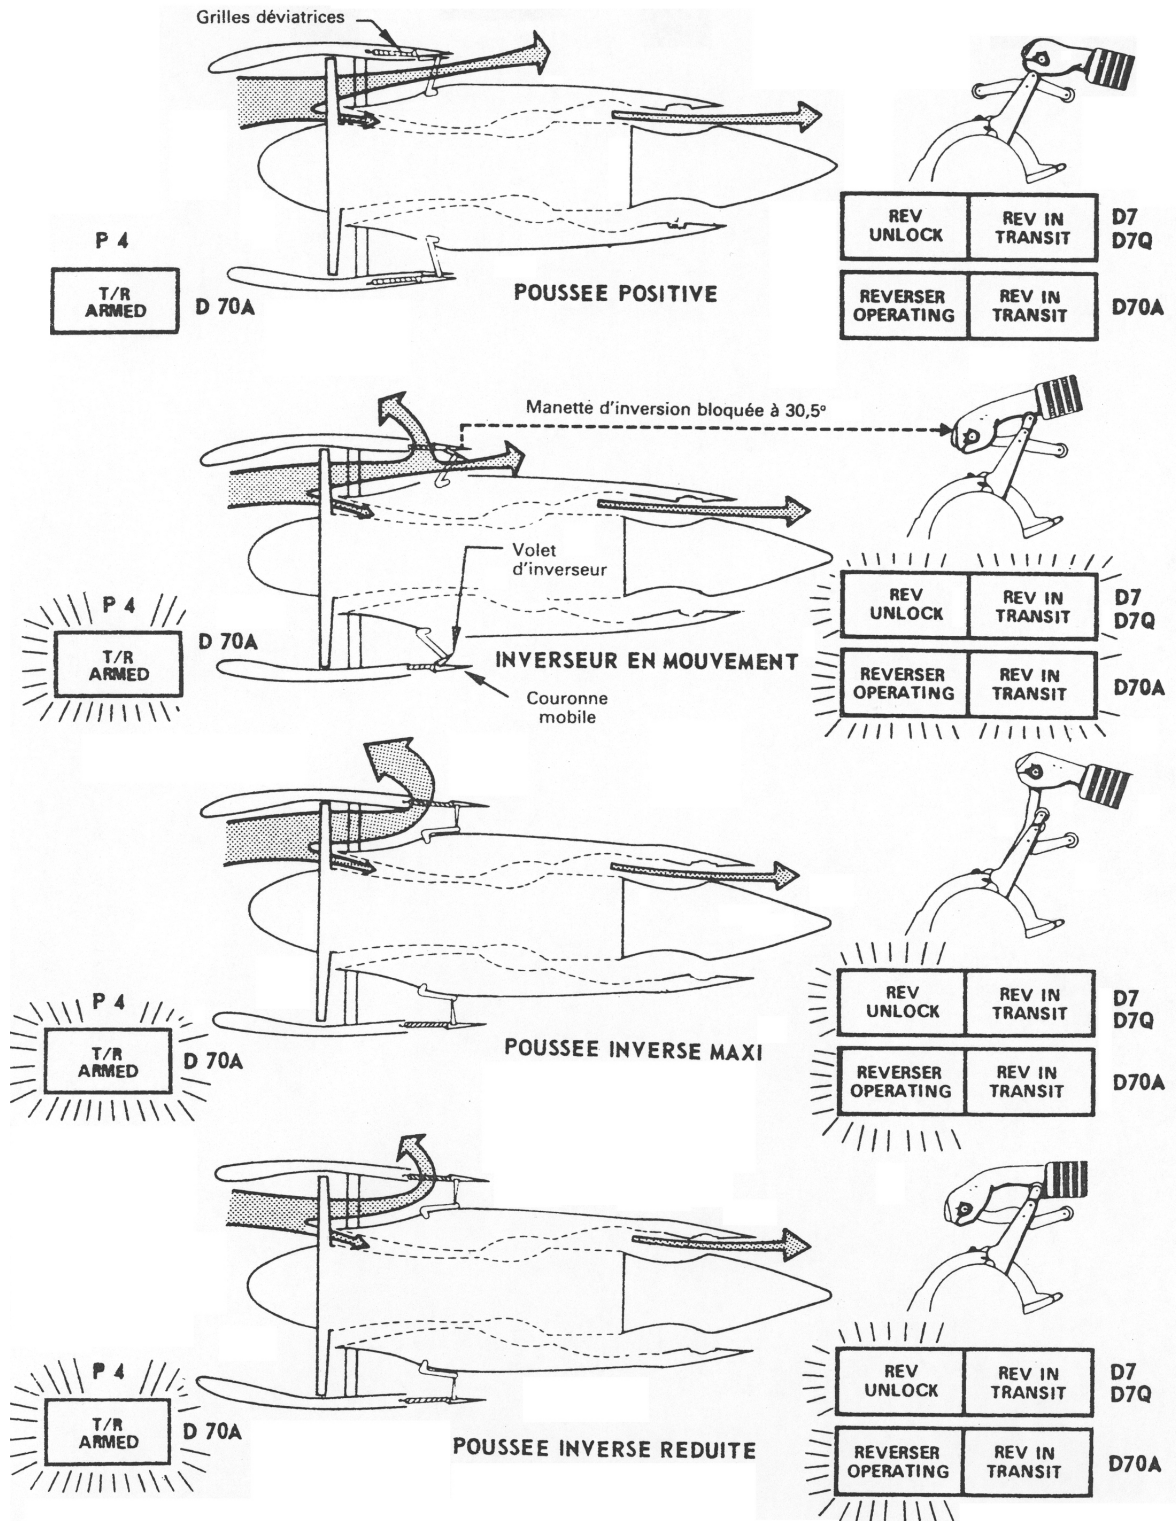
# **Réacteur** **INVERSEUR DE POUSSEE - Schéma**

En considérant que les liaisons non vérifiées étaient en état avant l'accident, les vérifications effectuées n'indiquent aucun dysfonctionnement de l'inverseur numéro un.
